RAPPORT OM PORTALEN I VÅPENHUSET AV HØRE STAVKIRKE

18. september 1989

James E. Knirk

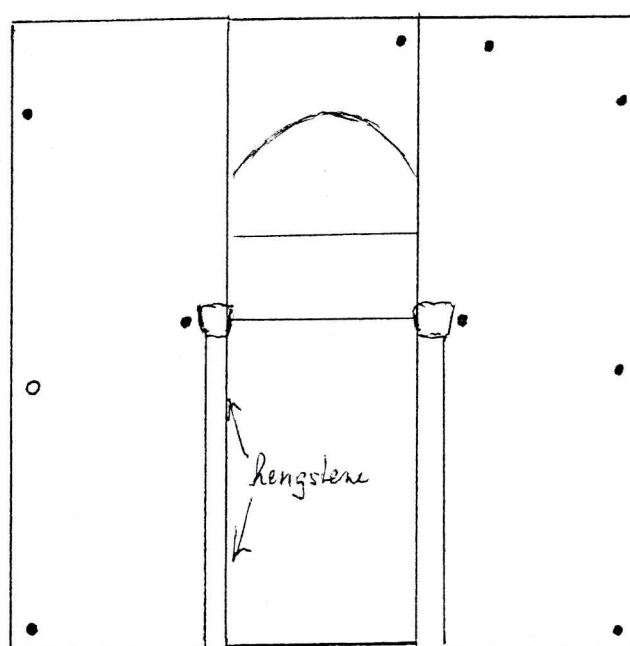
Tegning:

Beskrivelse av monteringsmåten. Som festeunderlag for portalen er bjelker, 4x4 tommer, montert på veggen i våpenhuset. For å feste portalen til dette underlaget er det benyttet ti 4-toms spiker, fire i venstre vange, fem i høyre, og én i overstykket (som i tillegg må være festet til baksiden av vangene på en eller annen måte). Se tegningen og den vedlagte spikeren, som ikke var slått helt inn og som ble fjernet som prøve. Ved monteringen har man ikke tatt hensyn til at trevirket er fra middelalderen; hodene på spikrene er slått helt inn til portalen, og de siste hammer-slagene har gitt merke i trevirket.

Vurdering. Man kan ikke si at det egentlig er noen fare for portalen nå; den står "som spikret"! Men denne måten å montere den på var feil. En del av trevirket (dvs. kunstverket) er ødelagt, både av spikrene og hammerslagene. I tillegg er det umulig å få ut de opplysningene som skjuler seg på baksiden. Hans Thingelstad, som har tilsyn ved kirken, har foreslått at spikrene fjernes og erstattes med rustfrie skruer. Dette vil ikke rette på de skadene som er gjort, men det vil gi en mulighet til å hente ut de opplysningene som skjuler seg bak portalen mens den er nede, og vil gjøre baksiden lettere tilgjengelig for senere undersøkelser.

Forslag til tiltak. Portalen burde tas ned, undersøkes og baksiden av den fotograferes og så monteres igjen med skruer i

syrefritt stål. Hovedvanskeligheten ved demonteringen vil være å få tak i spikerhodene uten å skade trevirket ytterligere. Til dette må det brukes et lite brekkjern, med trekloss under. Helt til å begynne med må det kanskje brukes skarpe skruetrekere fra hver side for å komme bak spikerhodene. De fleste spikrene kan deretter trekkes ut ved å støtte brekkjernet på en kloss i størrelsen 12x12 cm. som holdes ved siden av de bjelkene portalen er montert på. Dette vil ikke være mulig for de spikrene som er ved siden av kapitélene på halvsøylene ved døråpningen; der må brekkjernet støttes på middelaldertrevirket.

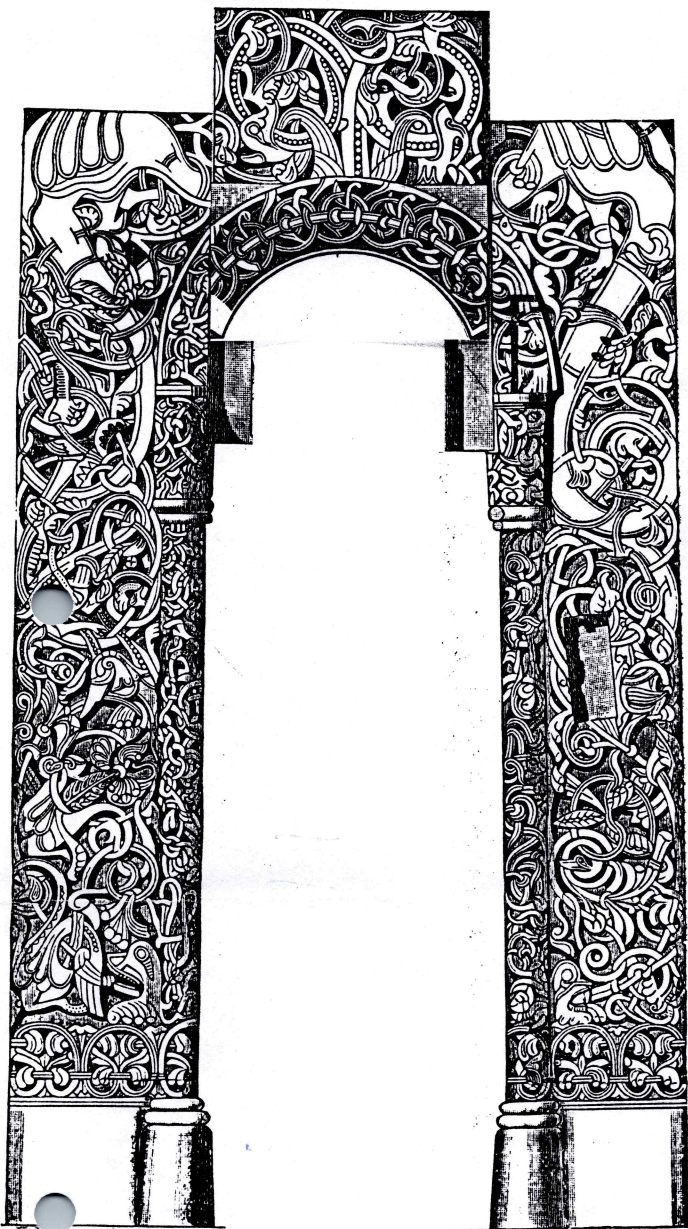
Prøve på spikrene:

Etter ønske av James Knirk, UOS, ble det besluttet at portalen som har vært spikret opp på sørveggen i våpenhuset i Høre stavkirke skulle tas ned og undersøkes. Portalplankene var festet med ti stifter til en ramme på veggen. Noen av stiftene lot seg trekke ut med brekkjern, noen måtte først bli drillet hodet av på, og noen lot seg trekke ut ved at hele planken ble bendt utover. Da plankene var festet til veggen (For ca. 15 år siden?) hadde hammerslagene knust treverket rundt stiftene. Dette treverket var porøst og lett å skade ved nedtagelsen.

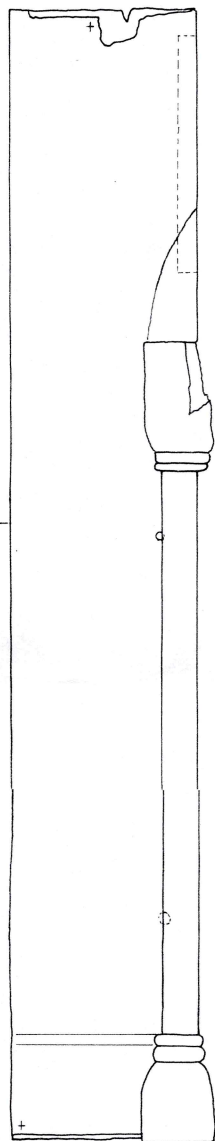
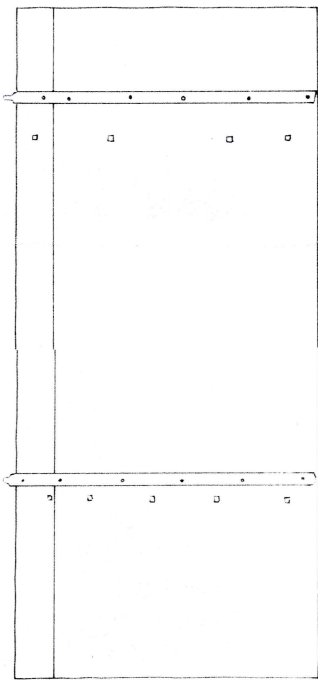
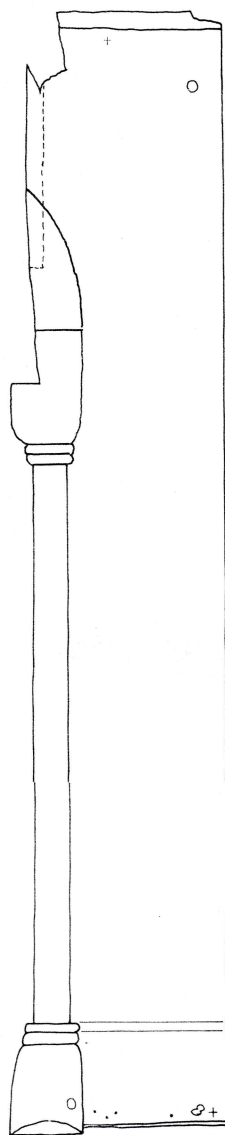
A 149 HØRE PORTAL (+VEST) +SKRUEER

Høyre vange ble tatt ned og oppmålt først. Den var saget på baksiden, tykkelsen var redusert til ca. 4 cm. Dens fulle lengde var ca. 301 cm, bredden omkring 50 cm, ved kapitelet noe bredere. De midtre feltene var avfaset på hver side og festet med jernstift til den venstre vangen, vi løsnet ikke disse, og lot også venstre vange forbli i sin posisjon, for å gjøre minst mulig skade. Det var mulig å løfte dørbladet av sine hengsler, baksiden ble fotografert og runer avmerket. Venstre vange var også saget, da må bærejernene for døren ha

vært fjernet. Det øverste jernet sitter fremdeles i, og er gjennomgående. Nederst er satt på et nytt jern som går tversover planken. Hengslene på dørbladet går også tvers over plankene, og er festet med jernstift. På baksiden er det to utenpåliggende labanker, festet med gjennomgående trenagler. Avstanden mellom hengslene er ca. 103 cm, dørbladet er ca. 180 cm. Døren har slått innover inntil den er fjernet fra sin opprinnelige plass i kirken, kanhende ved utvidelsen av skipets vegger ved den omfattende ombyggingen i 1822-23. Kappingen av hele portalen til 3/4 lengde viser kanskje at den er brukt i en annen vegg med denne høyden.
