GRAVING I FORBINDELSE MED SIKRING AV ROLLAG STAVKIRKE,
SKADE PÅ RYDNINGSRØYS, ROLLAG PRESTEGÅRD GNR 44 BNR 1,
ROLLAG KOMMUNE, BUSKERUD

**SKADE PÅ RYDNINGSRØYS, ROLLAG PRESTEGÅR, 44/1
ROLLAG KOMMUNE, BUSKERUD**

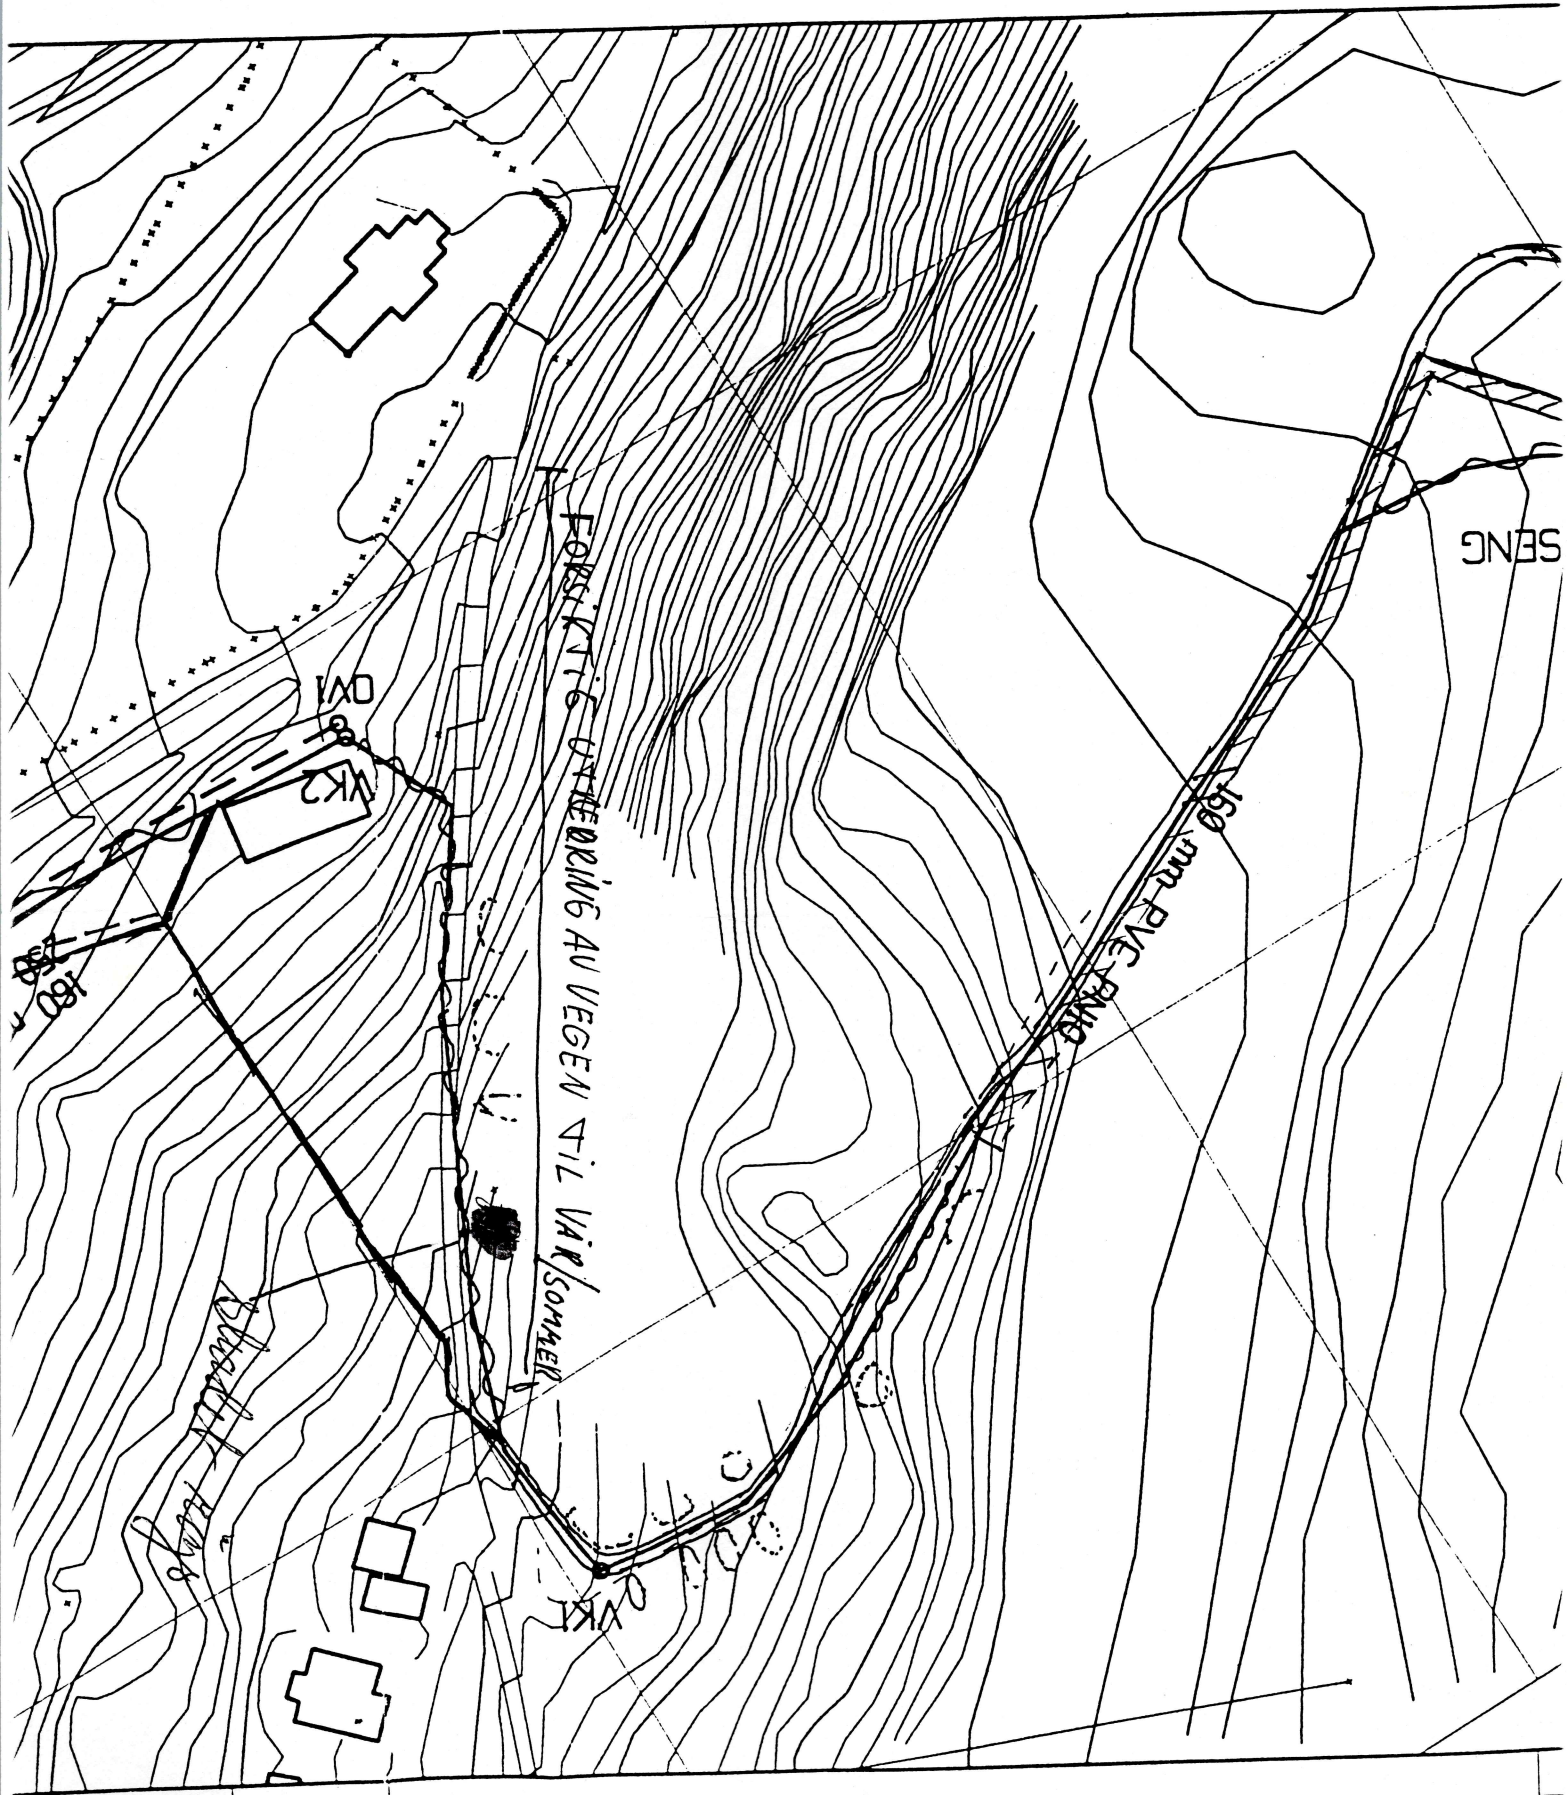
En god del av røysa var fjernet og ved litt opprensning, i den grad det lot seg gjøre p.g.a. tele, kom det fram en tydelig profil. I profilen var bredden på røysa SV-NØ retning ca. 4 m. Hvor mye som er igjen av røysa er vanskelig å si da det ligger mye jord over, den framtrer som en terrasse. Under røysa og ca. 1,10 m under markoverflaten er det et lag med kullblandet jord som viser gammel markoverflate.

Det kan se ut som hele området hvor det ligger rydningsrøys er svidd av før det er ryddet og delvis terrassert. Noen av røysene har så fin form at de kan være gravrøys.

Fylkeskommunen har planer om å registrere og få målt opp hele røysfeltet sommeren 1997. Vi ber om at det blir gjort undersøkelser av røysa og tatt ut prøver for 14C dateringer.
