Historisk museum – Setningsskader

EMNE
Vurdering av setningsskader

DATO / REVISJON: 09. oktober 2023 / C

DOKUMENTKODE: 10210744-RIB-RAP-001

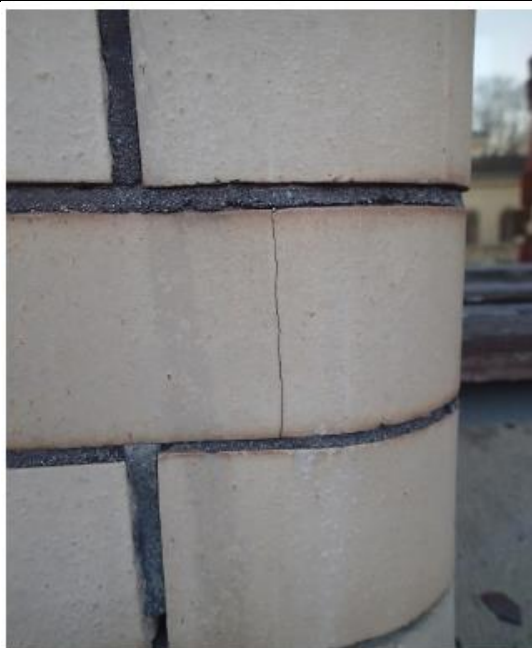
Bilde nr 2:

Eks. på typisk riss i teglstein. Ved sydvendt trappeoppgang kan slike riss følges over flere skift i muren

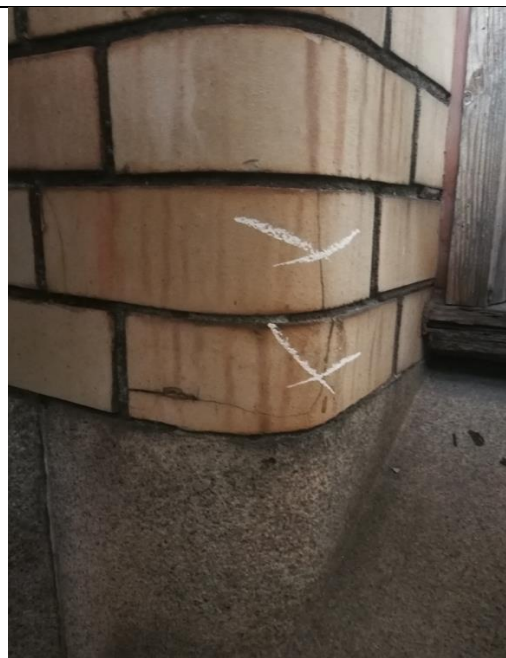
Bilde nr 3:

Eks. på typisk knusningsskade på teglstein ned mot sokkel av granitt.

Årsak til at det ikke har oppstått nevneverdige visuelle riss og sprekkdannelse i murverket, kan skyldes at det er benyttet hydraulisk kalkmørtel i mørtelfugene. Kalkmørtel er relativt elastisk og har dermed en betydelig evne til å følge bevegelser i murverket uten at det oppstår sprekker. Kalkmørtel er dessuten meget diffusjonsåpen som er positivt med tanke på fuktansmisjon gjennom yttervegg. Spesielt med tanke på tilført høy relativ fuktighet i museets utstillingssaler via ventilasjonsanleggene.

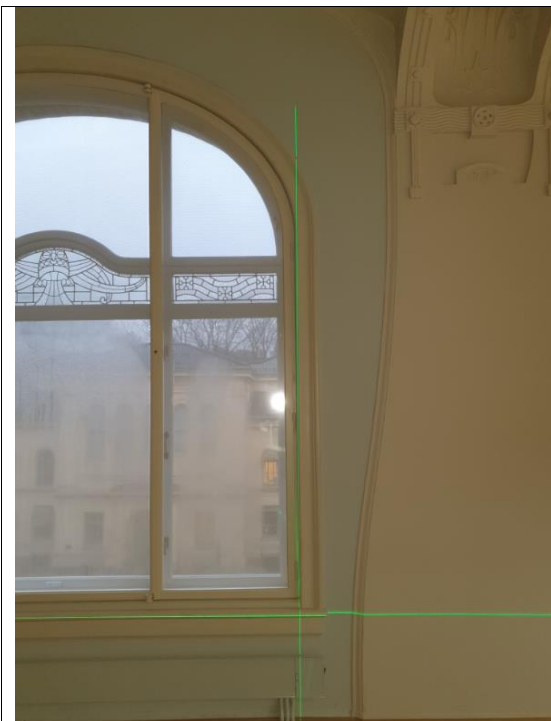
Setninger og skjevstilling på bygget, har medført at de store vinduene er 20-30mm ute av vater eller 10-15mm ute av lodd.

Bilde nr.5: Rom 332
Kontrollmåling av skjevstilling vindu med laser.
Målt 10mm ut av lodd.

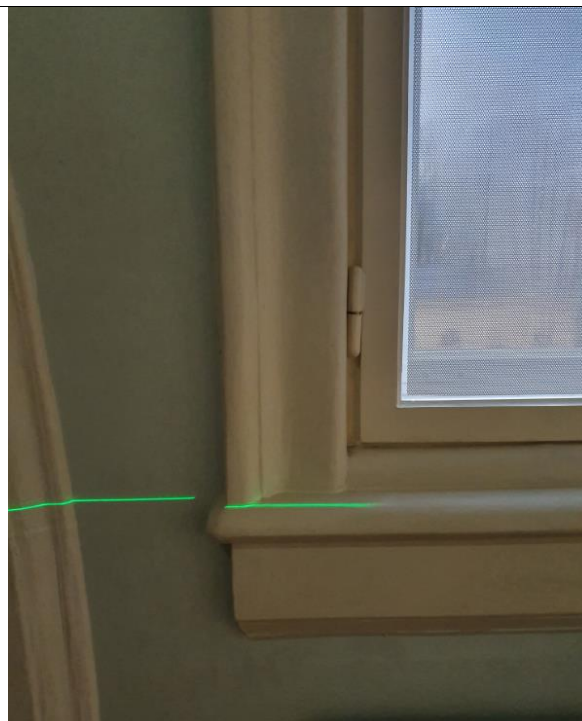
Bilde nr 6: Rom 332
Kontrollmåling av skjevstilling vindu med laser.
Målt 28mm ut av vater

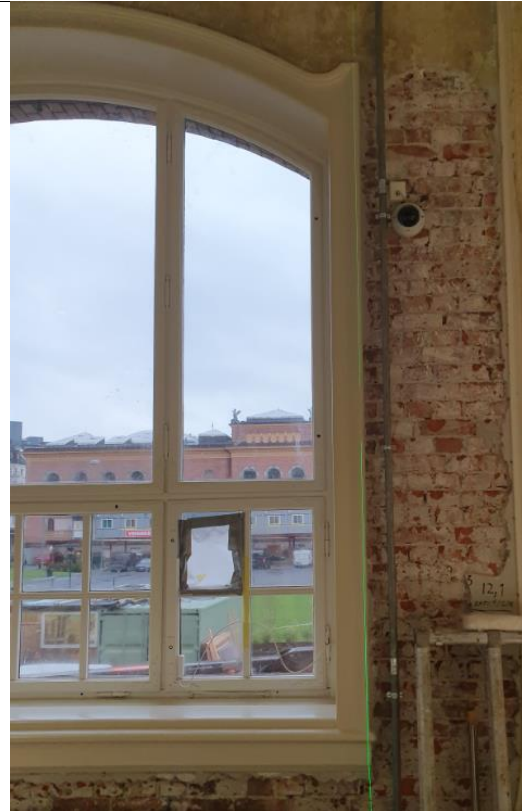
Bilde nr 7: Rom 114.
Kontrollmålt skjevstilling vindu med laser
Målt 12mm ut av lodd, 32mm ut av vater

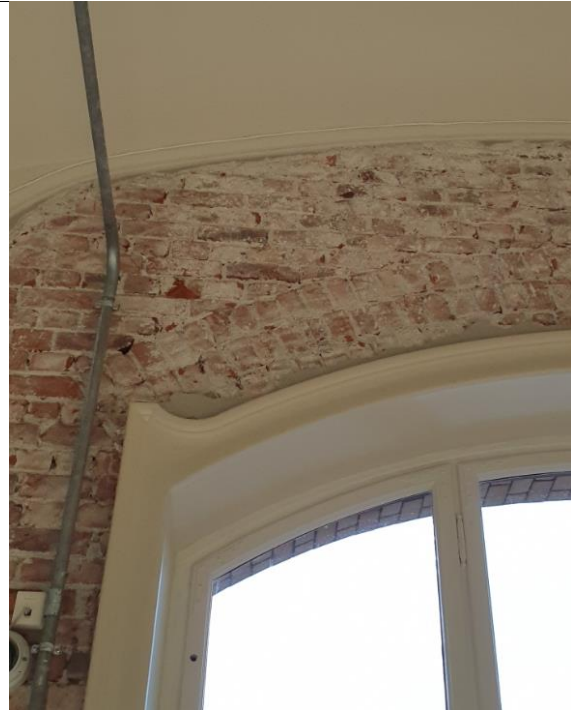
Bilde nr 8: Rom 114
Riss- sprekkdannelse i 1/3 punktet over vindu.
Skade på trykkbue er tidligere utbedret.

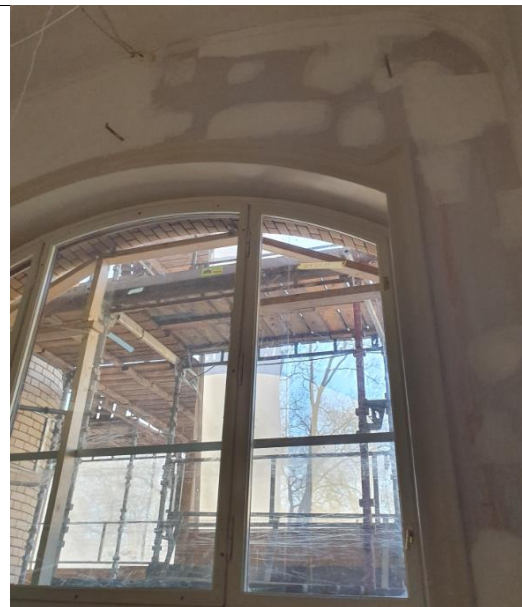
Bilde nr 9: Skade over vindu Rom 332

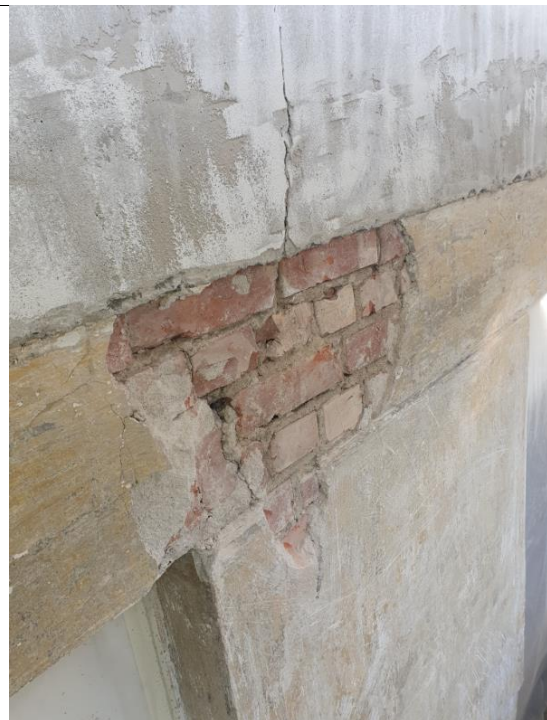
Bilde 10: Rom 115
Skade på søyle mellom vinduer grunnet setninger

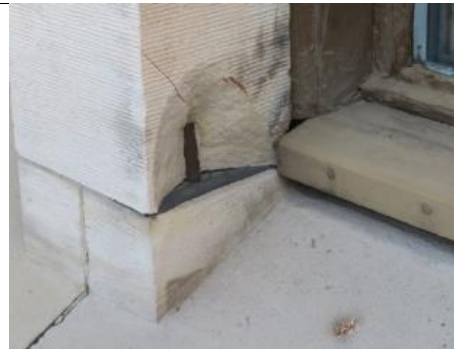
Bilde nr 11: Plassering av dybler som sammenføyer sandsteins blokker. Korrosjon på dybler har sprengt ut del av sandstein

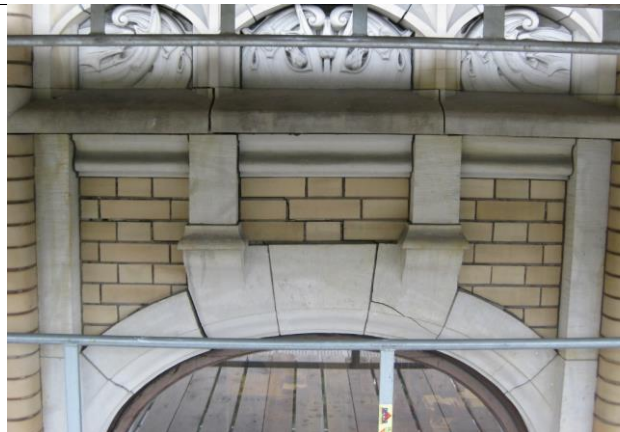
Bilde nr 12 Deformasjon på sandsteinsomramning. Sandstein belaster direkte vinduskonstruksjon.

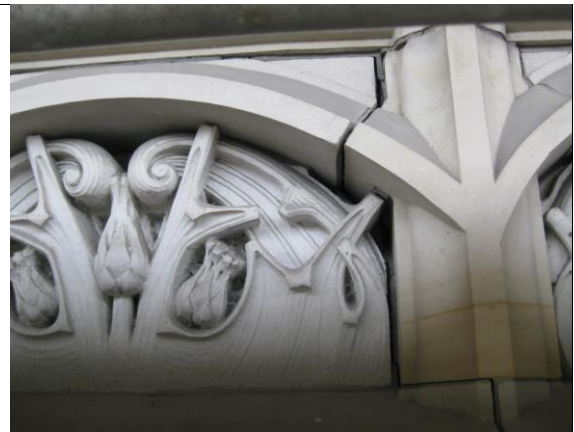
Bilde nr 13 Tydelige deformasjoner på sandsteinsomramning

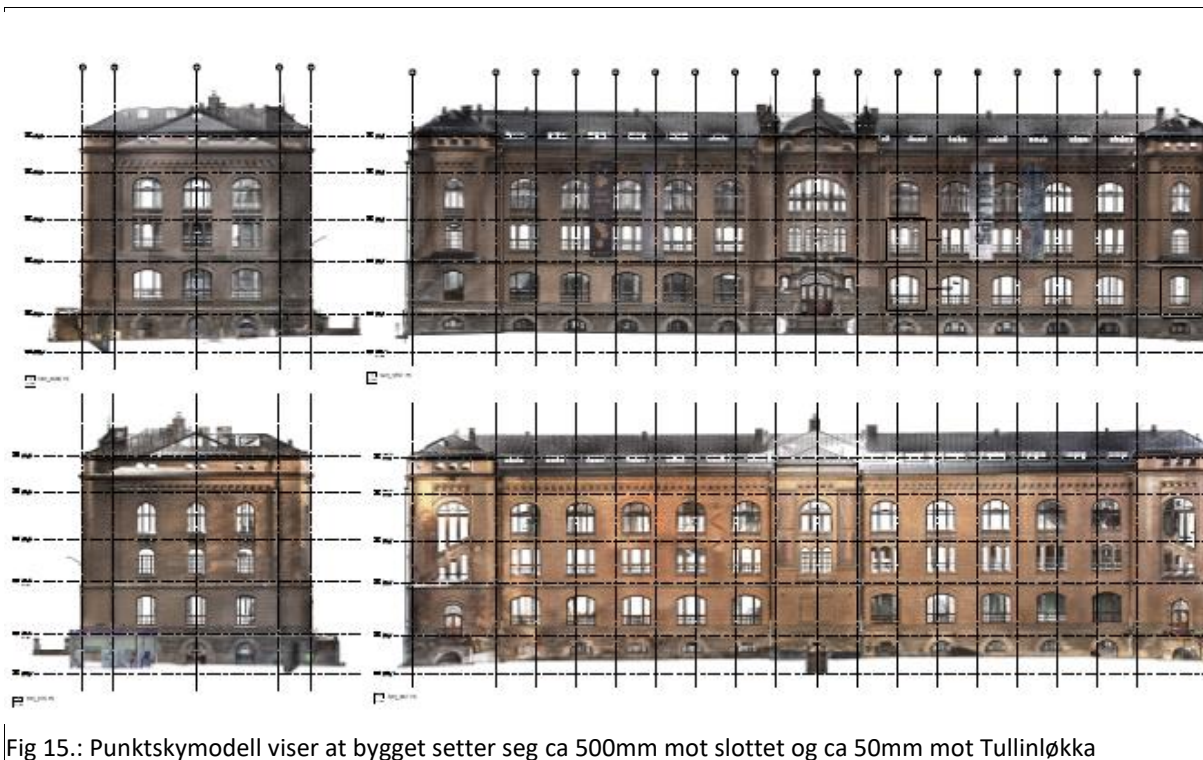
Fig 15.: Punktskymodell viser at bygget setter seg ca 500mm mot slottet og ca 50mm mot Tullinløkka

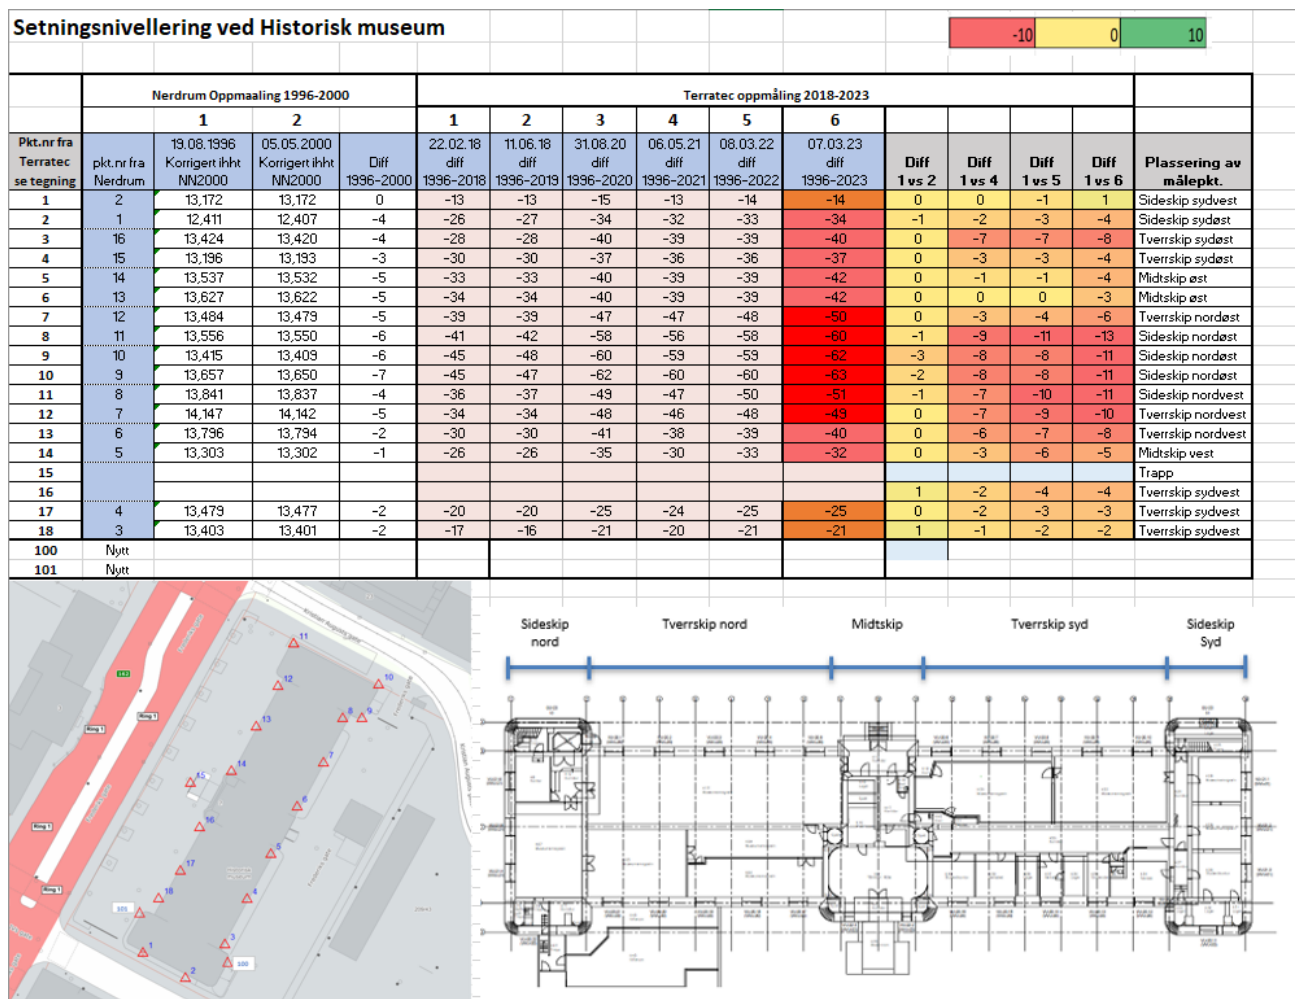
Nyer setningsmålinger viser at det nordvestre hjørnet nå har de største pågående setningene. Dette vil si at vridningen diagonalt for bunnplaten er under utvikling og blir stadig større. Mye tyder på at varierende høyde til fjell kan medføre at bygget nå setter seg ned mot Tullinløkka.

Figur 16: Setningsmåling fra 1996 til 2023

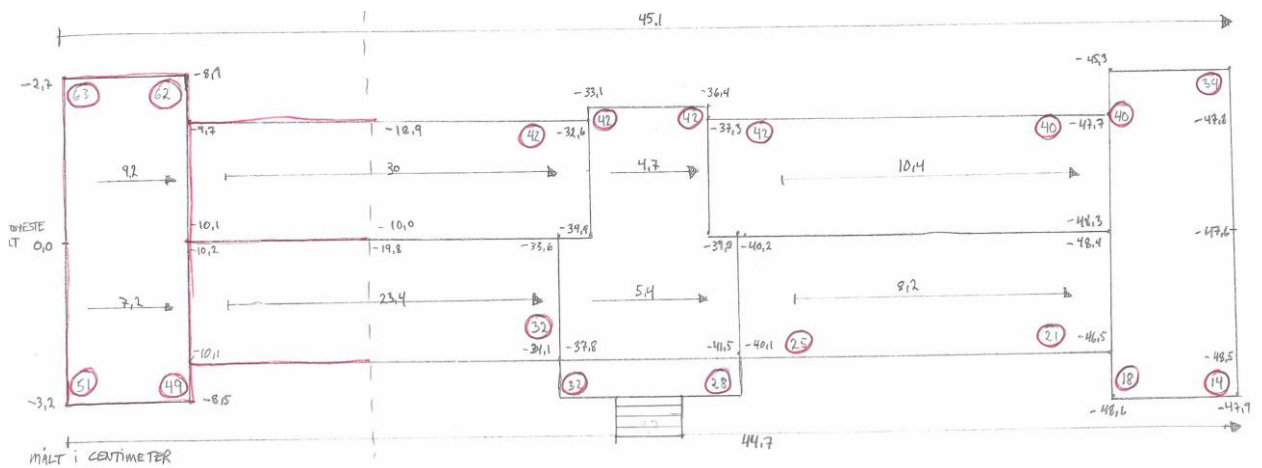
Figur 18: Målsatte punkter som viser setninger og fallretning.

Målinger i røde sirkler viser målte akkumulerte setninger (i mm) i perioden 1996 og frem til 2023

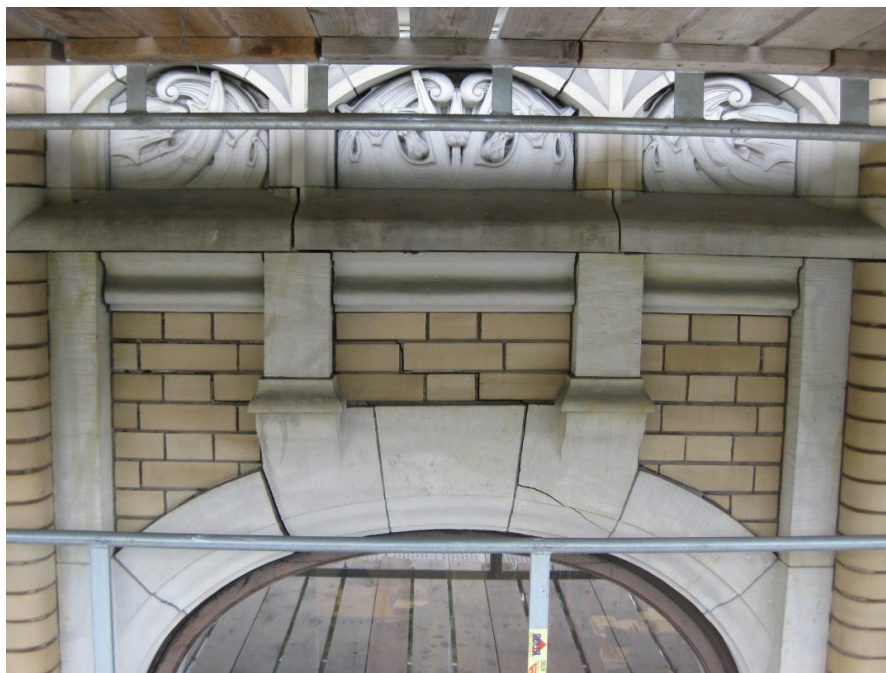
På bilde under kan man, ut ifra oppsprekking i teglfuger og deformasjoner på sandsteinsomramning, se at større setninger på endeskipet i forhold til tverrskipet har påført bruddskader for tilstøtende vindusfelt i tverrskipet.

Skader på sandsteinsomramning lar seg ikke utbedre grunnet måten sandsteinsblokkene er sammenføyd med dybler i tillegg til at blokkene er murt inn som en del av mursteins vegg. Sandsteinsomramning ligger nå på vinduskarm og belaster dette slik at et av glassene hadde fått påført en bruddskade.

Bilde nr. 21: Oppsprekking i mørtelfuger og deformasjoner på sandsteinsomramning

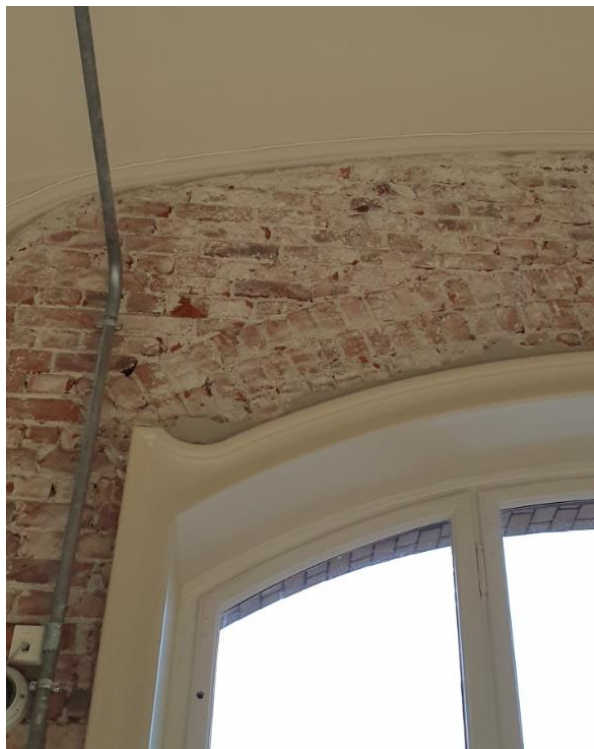
Bilde nr. 22: Rom 114 Tverrskip nord
Riss- sprekkdannelse i 1/3 punktet over vindu.
Skade på trykkbue er tidligere utbedret.

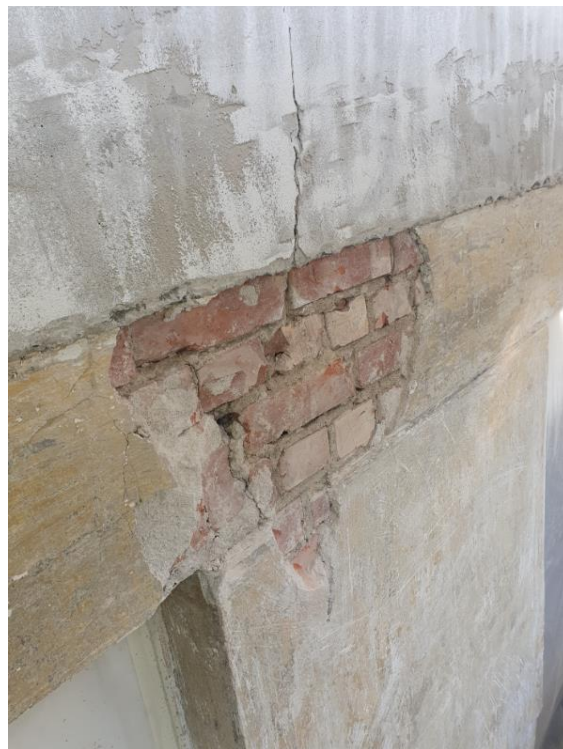
Bilde nr 23: Rom 115 Midskip
Skade på overdekning og søyle mellom vinduer
grunnet setninger. Bygget «Knekker» over
midtskipet som følge av vridning på bunnplaten.

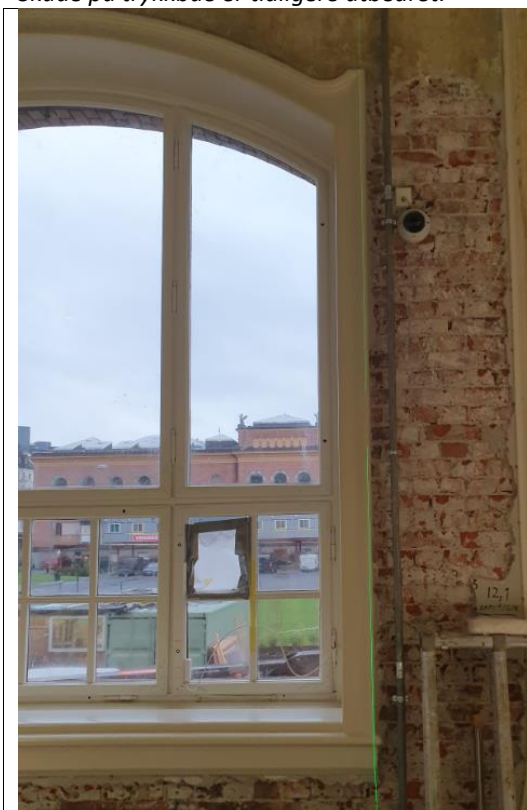
Bilde nr 24: Tverrskip nord - Rom 114.
Kontrollmålt skjevstilling vindu med laser
Målt 12mm ut av lodd, 32mm ut av vater

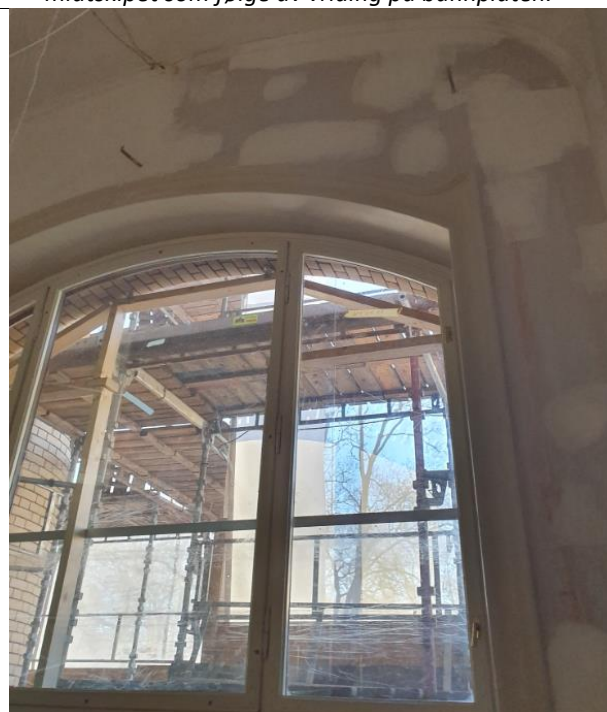
Bilde nr25: Rom 331 Tverrskip nord
Riss- sprekkdannelse i 1/3 punktet over vindu.
Skade på trykkbue er tidligere utbedret.

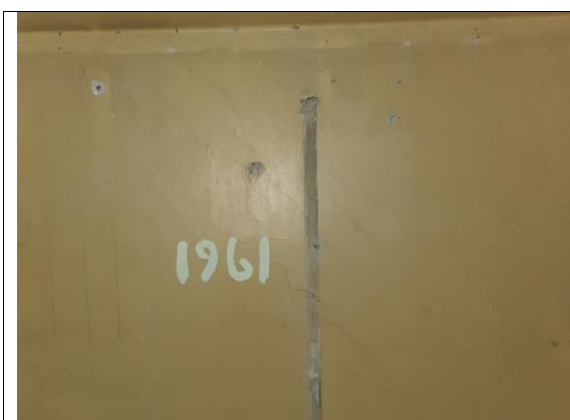
Etablering av nye toaletter under hovedtrapp i midtskipet, avdekket betydelige riss og sprekkdannelse i murverket. Skråstilte riss indikerer bevegelser i konstruksjonen som kan forklare roterende bevegelser over midtskipet.

Bilde nr 26: Skråstilte riss i midtskipet
