BEKJORDEN, GNR. 90 BNR. 8, OG KAMPESTAD, GNR. 91 BNR. 1, LYNGDAL, FLESBERG KOMMUNE REGULERINGSPLAN, RAPPORT FRA KULTURMINNEREGISTRERING

Rapport for kulturminneregistrering

Reguleringsplan for Lyngdal - Bekjorden/Kampestad.

BEFARINGSRAPPORT

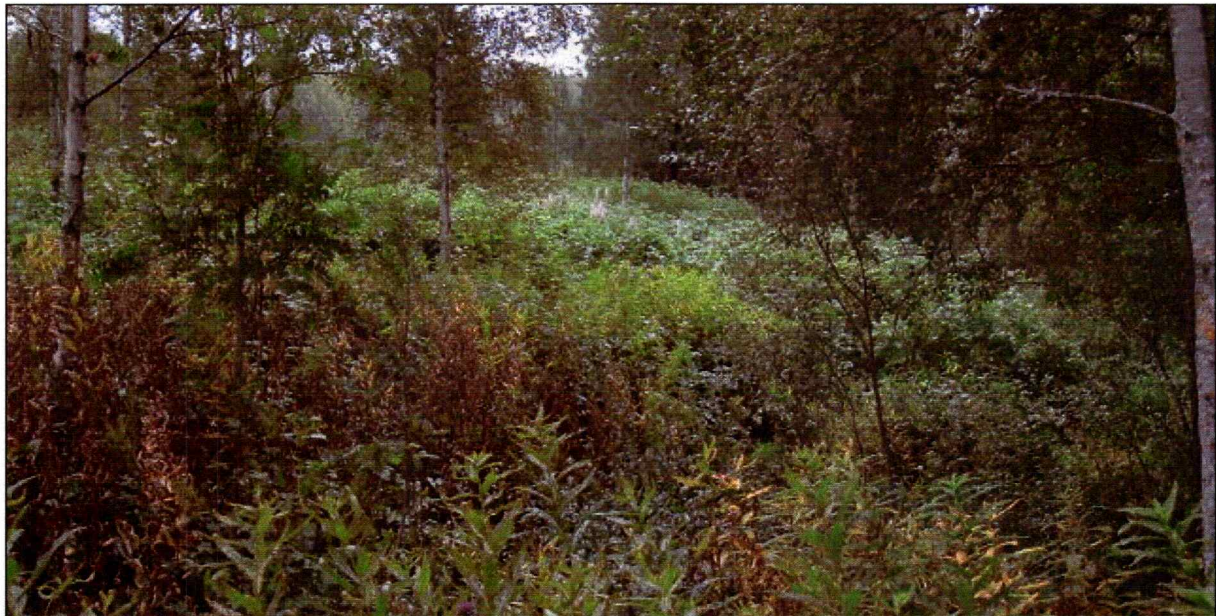
Eksempel på kratt og tett vegetasjon.

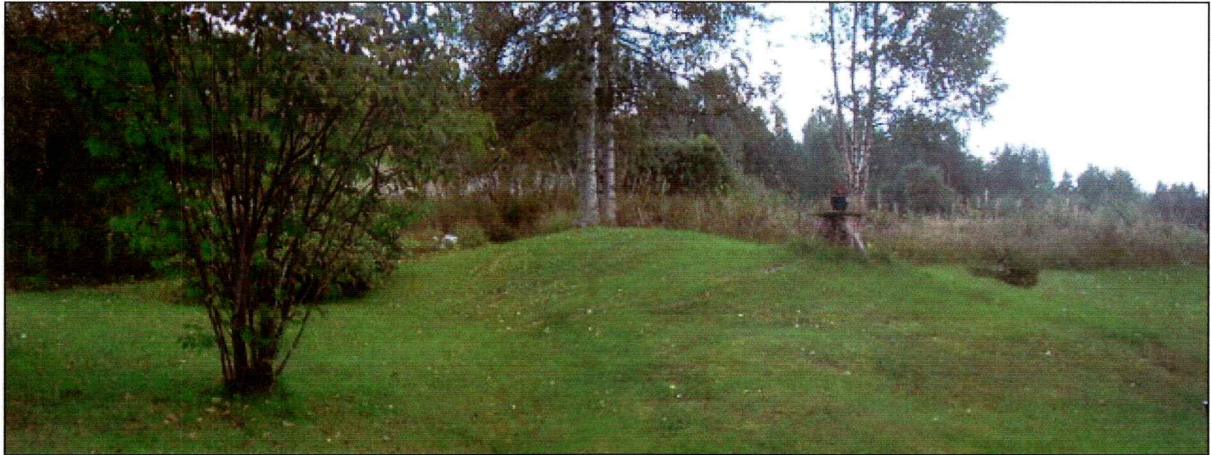
Haug av ukjent funksjon.

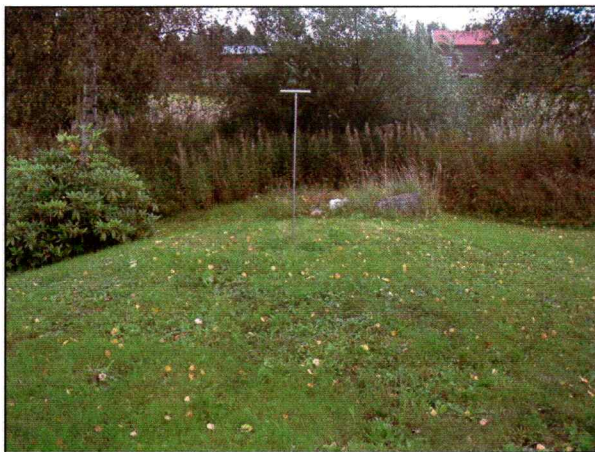
Detaljebilde av haugen.

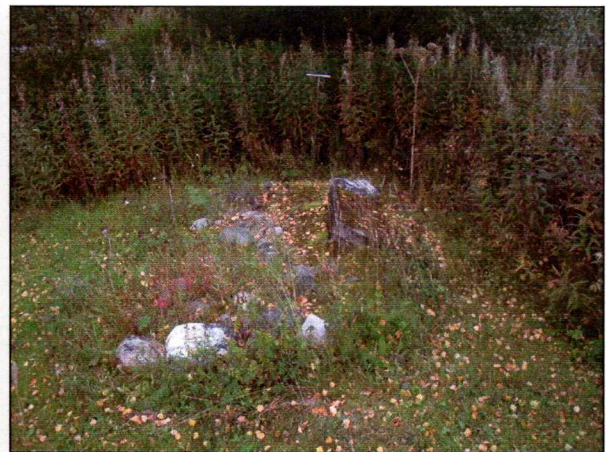
Nedgravd hus/brønn.

I tillegg til "struktur" 2 og overfor omtalte røyser, ble det registrert en nyere tids brønn lagd i betong ca. 60 m nordøst for forsamlingslokalet.

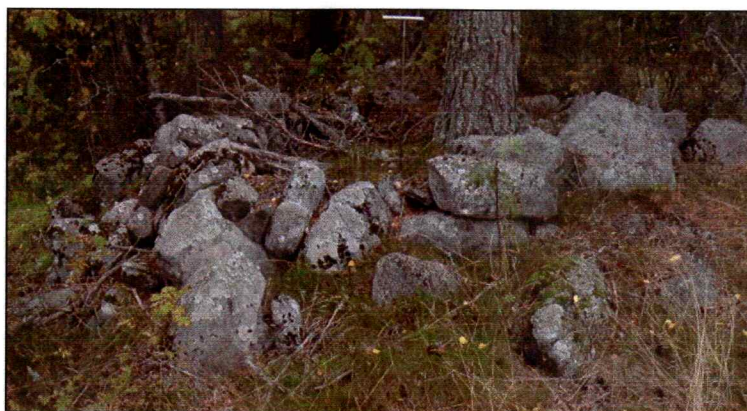
Eksempel på røys.
