GRAVNINGSRAPPORT. GRAVFELTET PÅ LØKENHAUGEN, 200/13, HOLE
KOMMUNE, ØK-ID: 2226.

BEFARINGSRAPPORT, LØKENHAUGEN, HOLE KOMMUNE 09.05.2001.

BEFARINGSRAPPORT LØKENHAUGEN, Hole kommune, 11.05.2001.

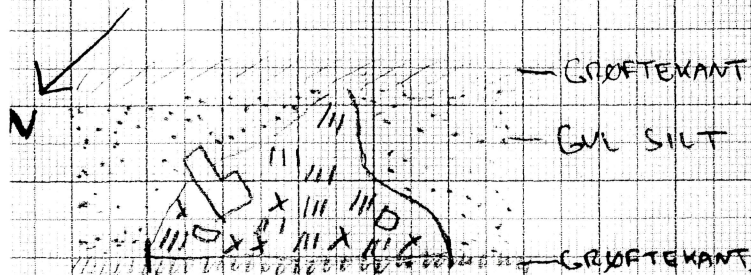
TEGNING D, 1:20, S-2.

Tegning D viser profil og plan av det som oppfattes som rest av den sikre strukturen. Denne profilen framkom som følge av videre gravning etter å ha tatt ut kullprøvene. Overflaten av profiltegningen ligger ca. 0,65m under dagens markoverflate. Steinene i profilen her er meget kornete og skjørbrente.

PROFIL, S-2,
65 CM UNDER
DAGENS OVERFLATE

PLAN, S-2, 65 CM UNDER
DAGENS OVERFLATE

Bunnen til strukturen S-2 ligger dypt, 0,85m under dagens markoverflate på det dypeste. Dette skulle tilsi at S-2 er en kokegrop. De skjørbrente steinen underbygger dette. Gjenstandsfunnene tyder derimot på en **grav**, muligens en flatmarksgrav fra eldre jernalder. I kullprøvene ble det funnet noen små fragmenter av brente bein. Den lille mengden brente bein, tror jeg skyldes at disse er knust før nedlegging i graven. Det var indikasjoner blant de vaskede kullprøvene på svært små korn av brente bein.
