## Sigurdstølvegen - gnr 86 bnr 2 - Hol kommune - Søknad om bygging av landbruksveg - Kulturminneregistreringer

# KULTURHISTORISK REGISTRERING

## Hol kommune Sjugurdstølvegen

# RAPPORT FRA KULTURHISTORISK BEFARING/REGISTRERING

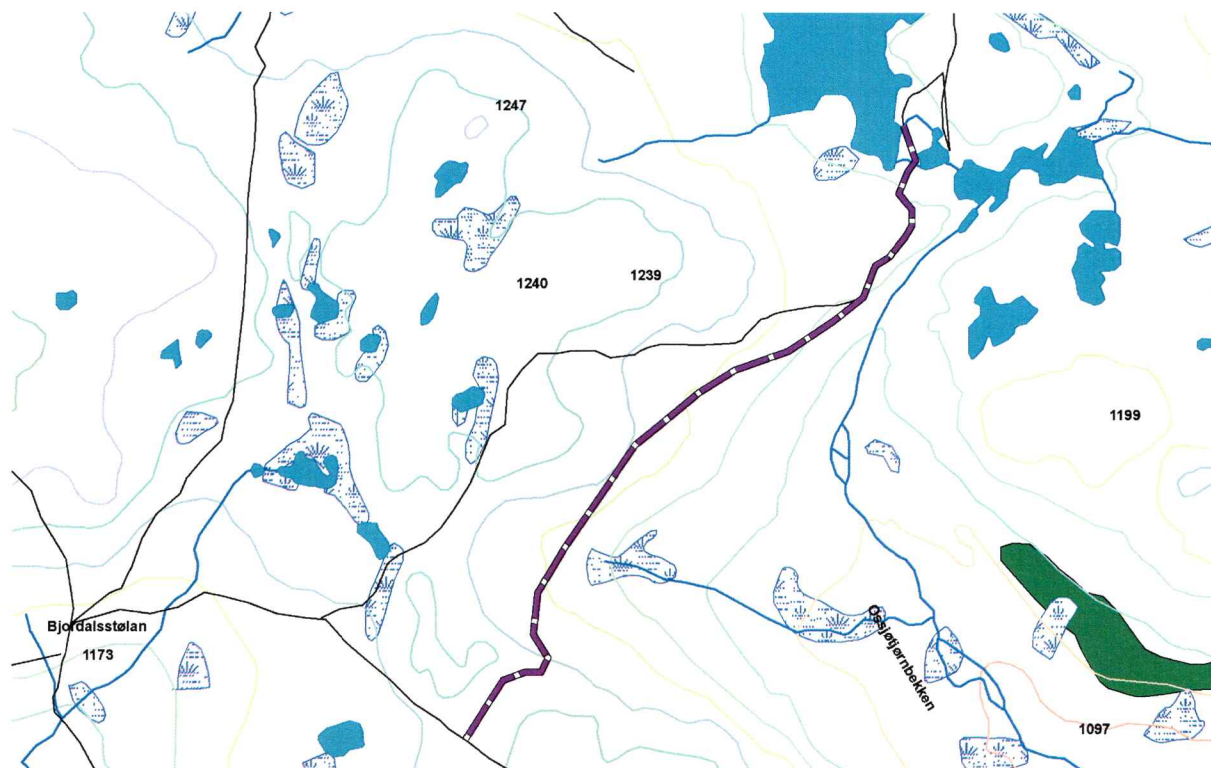
*Landbruksvei Sjugurdstølen inntegnet på N50-kart.*

Karsten Isachsen har søkt om løyve til å bygge en enkel kjerrevei fra Sjugurdstølen og sørover mot Osestølen.

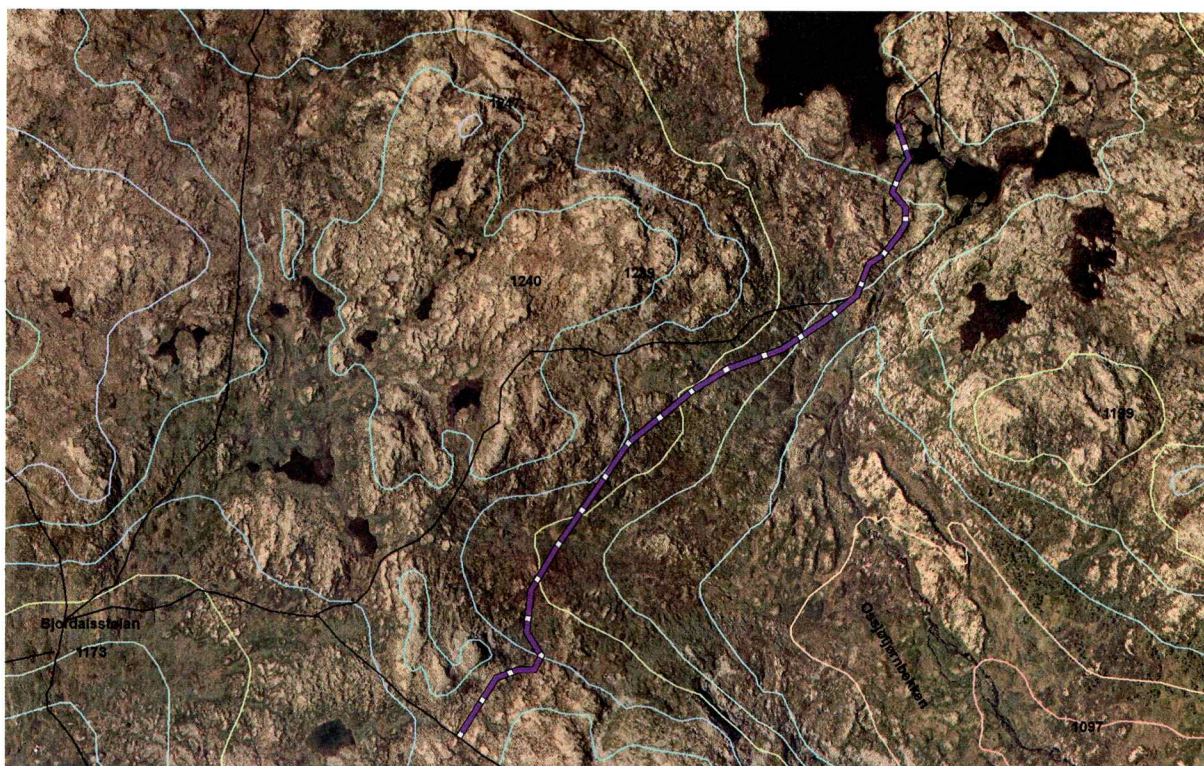
Veitraseen er planlagt fra utløpet av Bjørkevatnet, fra der veien ender i dag. Veien følger en eksisterende sti fra Bjørkevatnet og gjennom Sjugurdstølen. Fra Sjugurdstølen skal veien gå sørover i skråningen og på oversiden av et myrdrag. Veien ender ca 300 meter før grensen til nasjonalparken der terrenget er flatt.

*Kjerrevei inntegnet på ortofoto.*

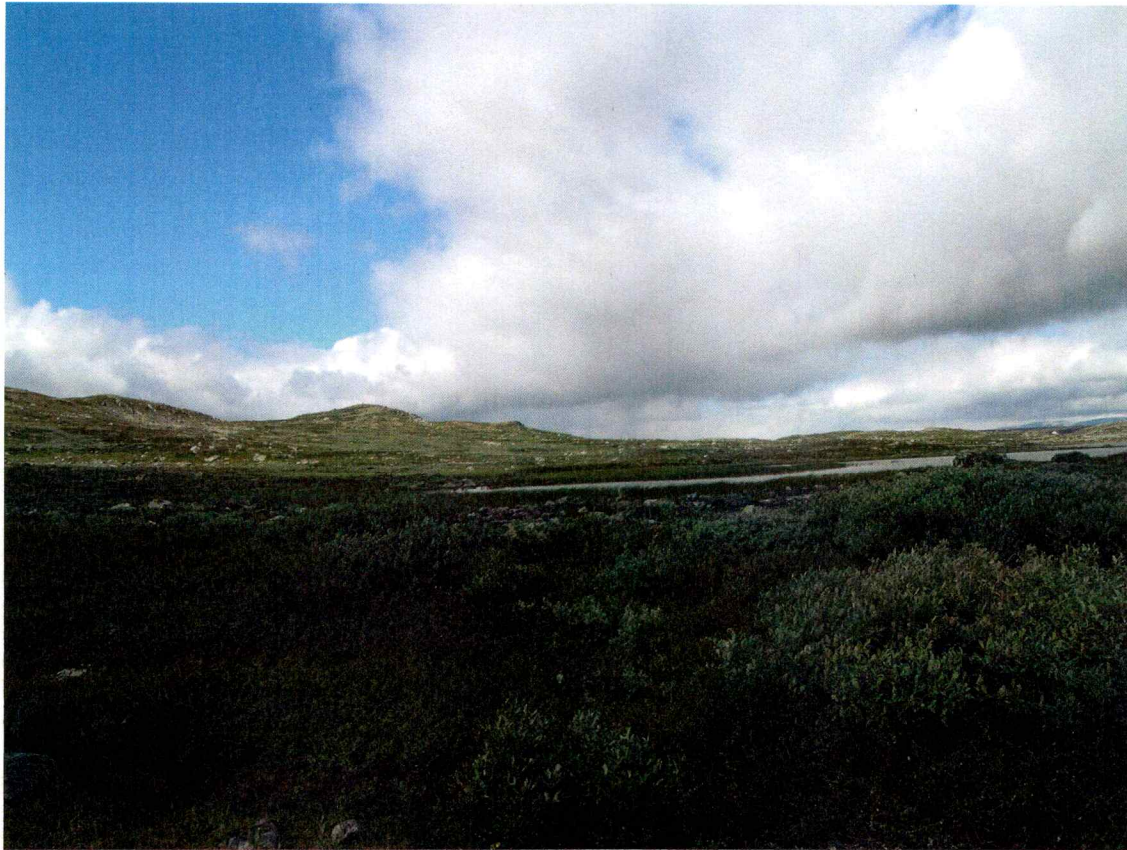
Vi hadde etter å ha studert kartet planlagt å prøvestikke rundt utløpet av Bjørkevatn, dette viste seg å være et område med steingrunn med et lite jordlag på toppen. Dette var i utgangspunktet området med størst potensial for forhistorisk aktivitet i befaringsområdet. Jeg anså det derfor unødvendig å foreta videre prøvestikking i området.

*Ved Bjørkevatnet. Foto: Kristin Os*

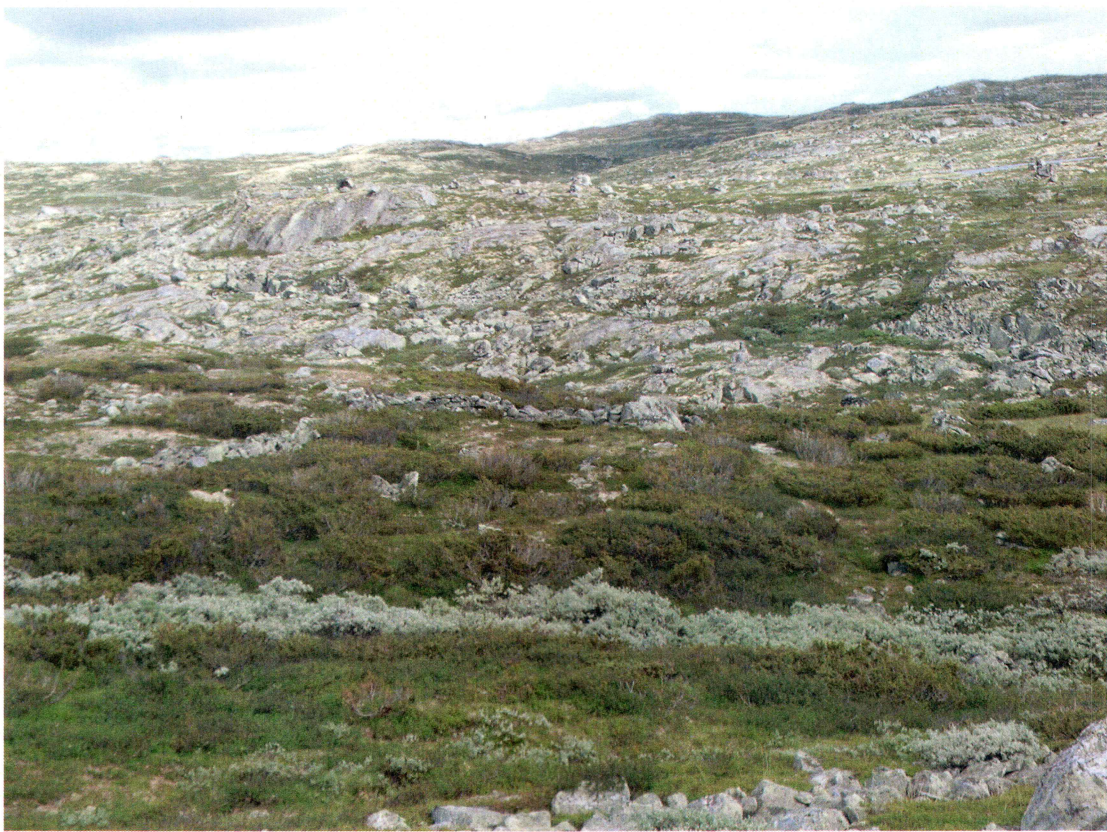
Planområdet ble visuelt overflateregistrert for å påvise automatisk fredete kulturminner. Den planlagte veitraseen går fra utløpet av Bjørkevatn og gjennom Sjugurdstølen i en eksisterende sti. Denne stien går gjennom setervollen for Sjugurdstølen. I dag finnes foruten mange små og store rydningsrøyser, to steingjerder og en ruin etter en av seterbygningene.

*Oversiktsbilde Sjugurdstølen mot nordøst. Foto: Kristin Os.*

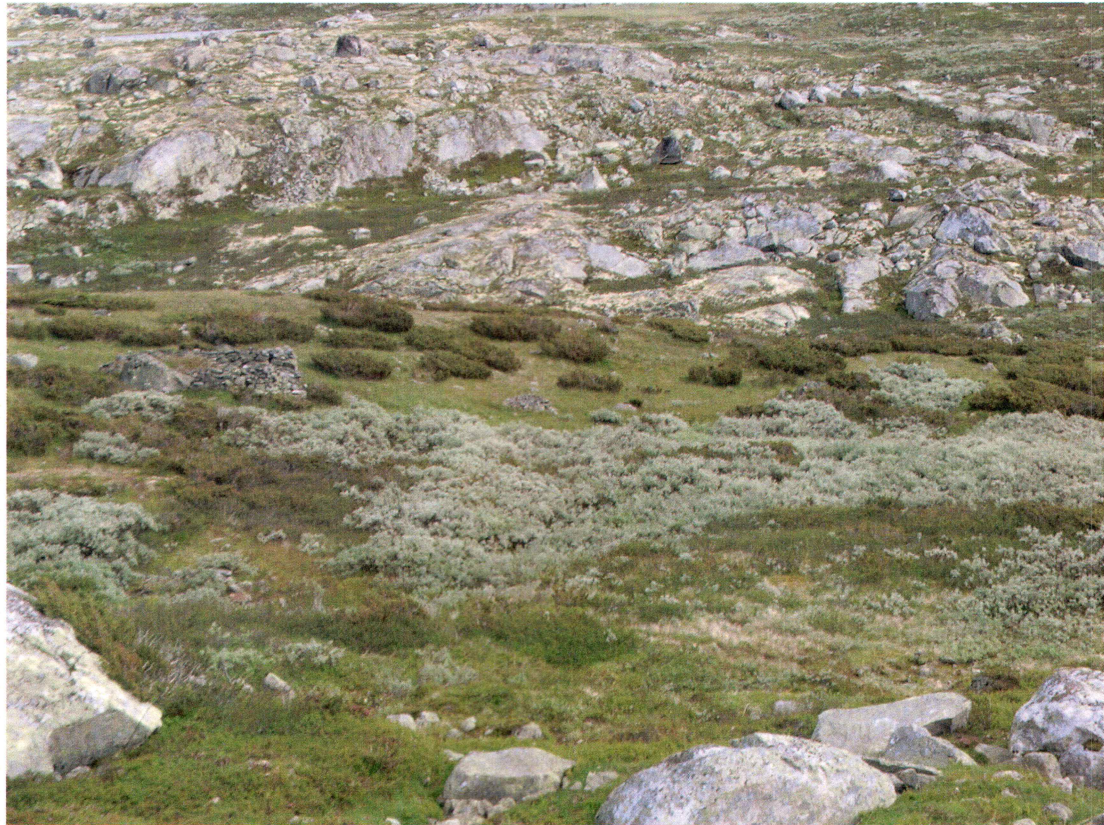
*Oversikt Sjugurdstølen mot øst. Foto: Kristin Os*

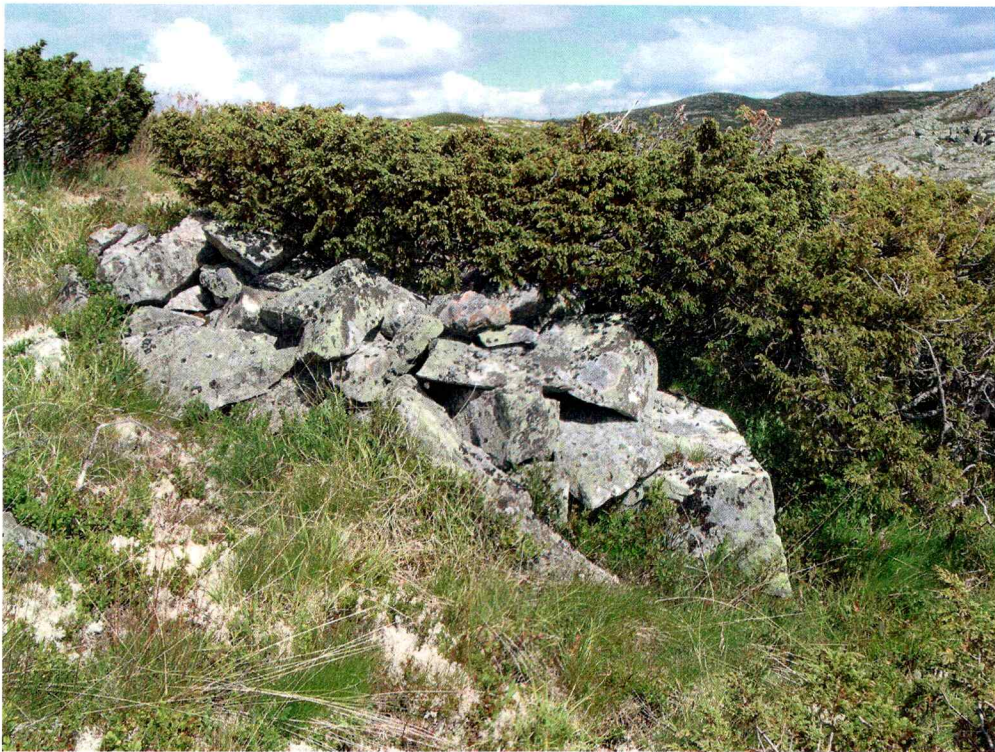
*En av mange rydningsrøyser på Sjugurdstølen. Foto: Kristin Os*

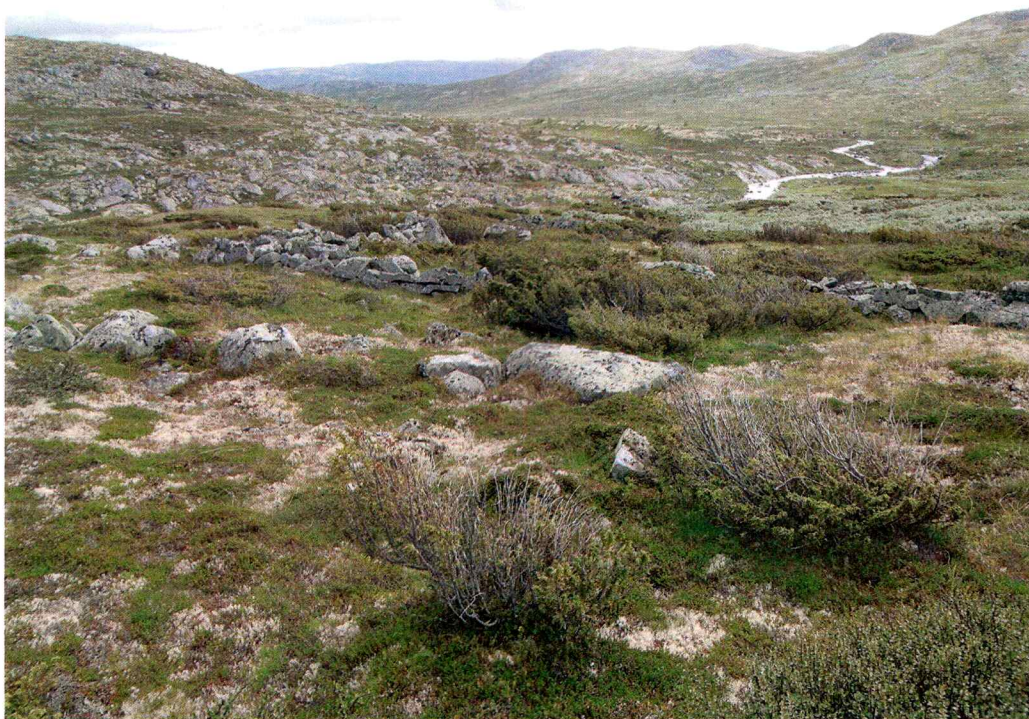
Det øvre og nordligste steingjerdet går i en vinkel mot sør. Den øverste del av dette steingjerdet går i retning øst – vest (ca 26 meter) fra den østlige enden går steingjerdet videre mot sør (ca 13 meter).

*Det nordlige steingjerdet på Sjugurdstølen, sett mot sør. Foto: Kristin Os*

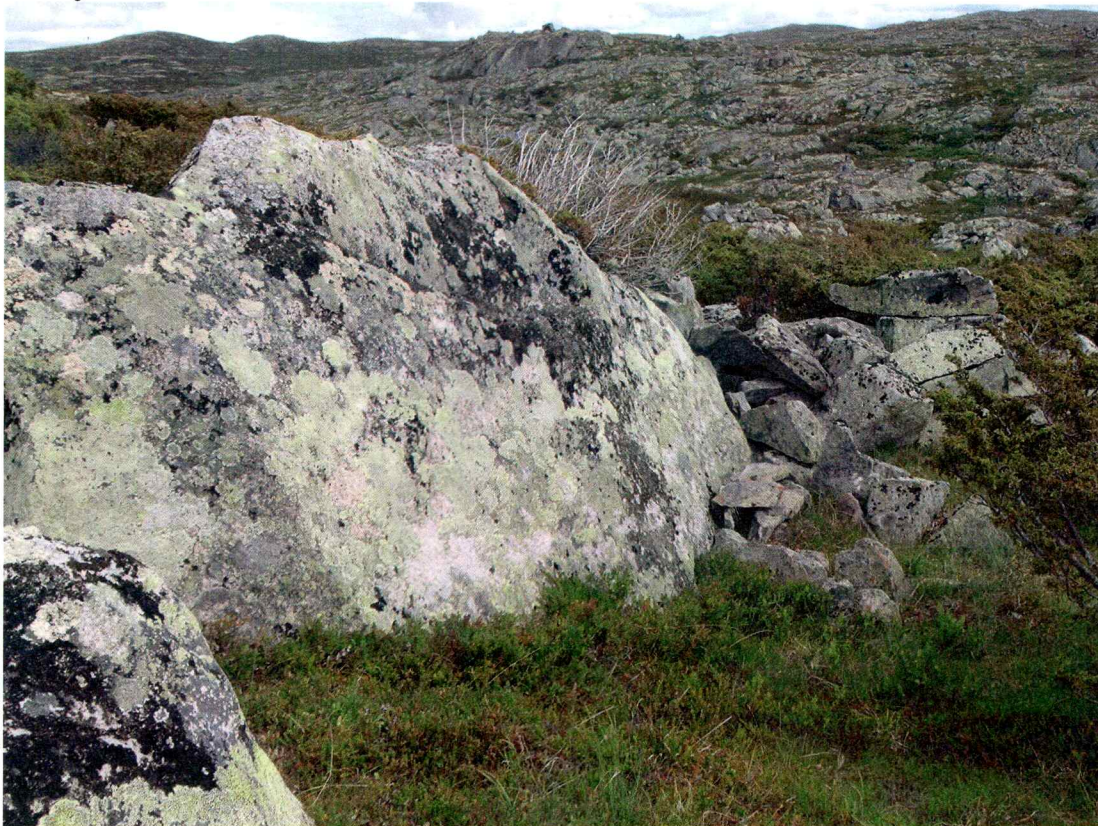
Her er en stor jordfast stein innebygd i steingjerdet, herfra går steingjerdet videre mot øst (ca 5 meter) før den på ny knekker av mot sør (ca 22 meter). Steingjerdet er fra 30 cm til ca 110

cm høyt. Ca fire meter fra den jordfaste steinen mot øst, inntil steingjerdet er det bygd opp en konstruksjon som har form som en halvsirkel.

*Deler av det nordlige steingjerdet på Sjugurdstølen. Foto: Kristin Os*

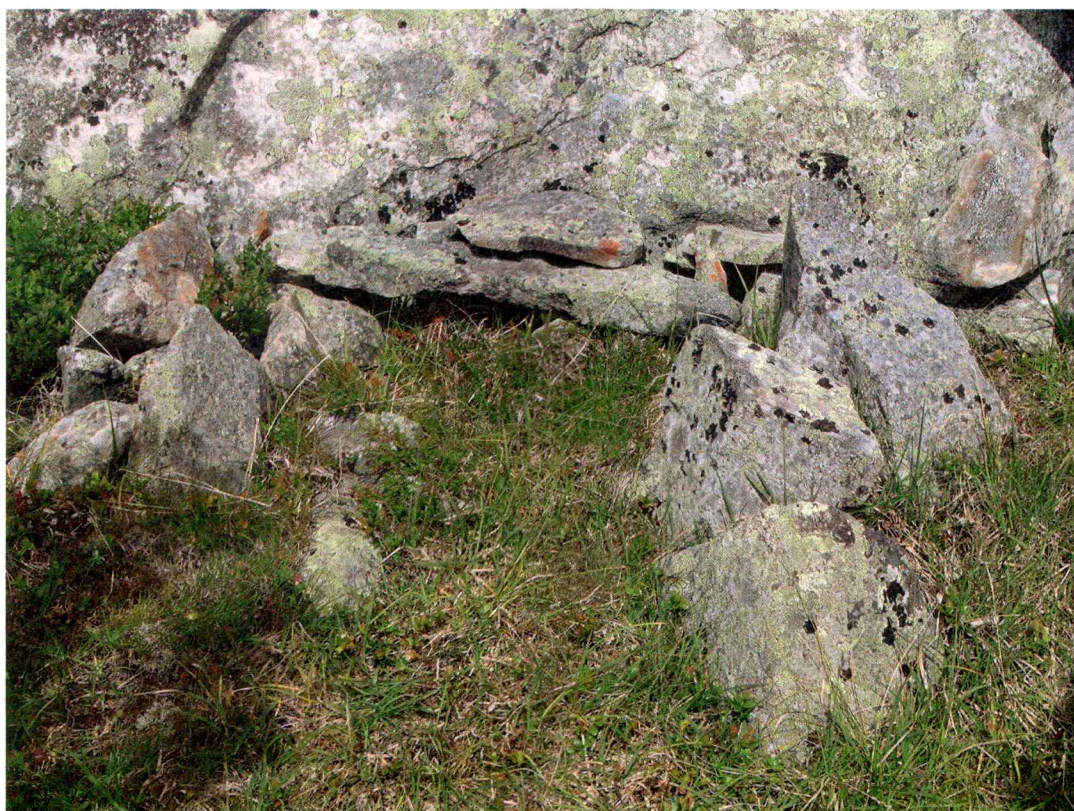
*Halvsirkelformet konstruksjon langs det nordlige steingjerdet. Foto: Kristin Os*

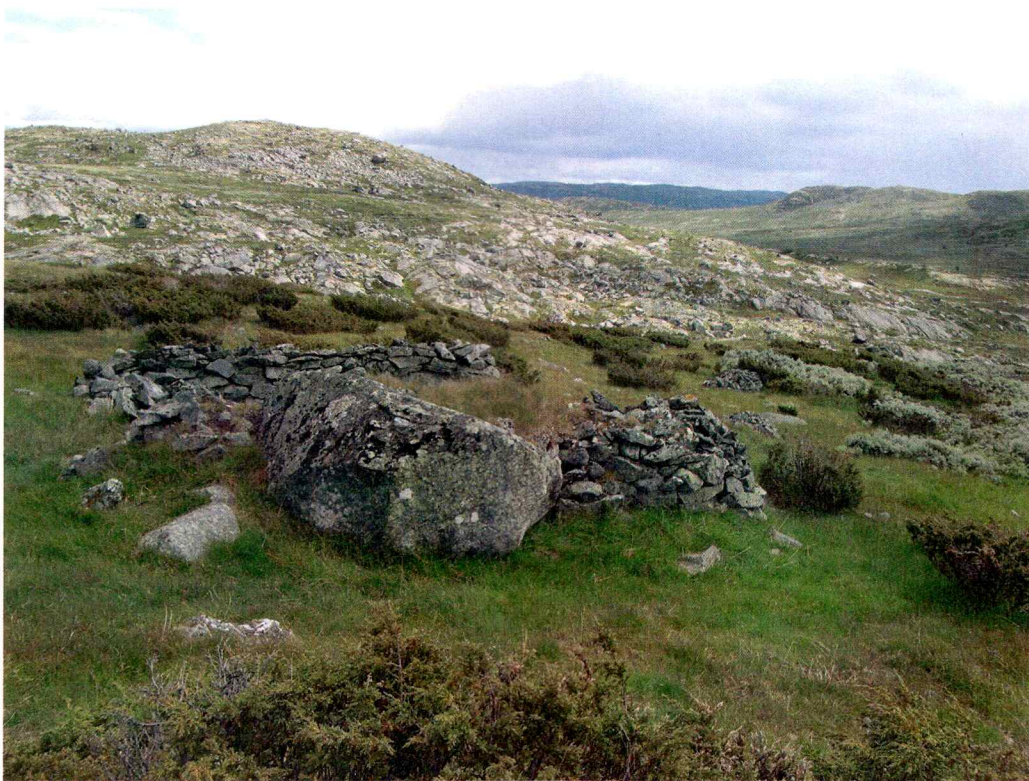
Litt sørvest for den sørligste delen av det nordligste steingjerdet ligger grunnmuren fra en seterbygning. Grunnmuren er tørmurt og kvadratisk, i ytre mål er den ca 9 x 9 meter, inngang er i sør.

*Hustuft Sjugurdstølen. Foto: Kristin Os.*

De indre mål er i retning øst-vest ca 4 meter, mens nord-sør er ca 5 meter. Høyden på muren er ca 100 – 150 cm. 3 meter sørvest for det sørvestlige hjørnet av tuften ligger et nytt steingjerde som ligger i retning sørøst- nordvest. Dette gjerdet er gjennomsnittlig ca 30 – 40 cm høyt og er mer sammenrast, utydelig og overgrodd enn det andre steingjerdet.

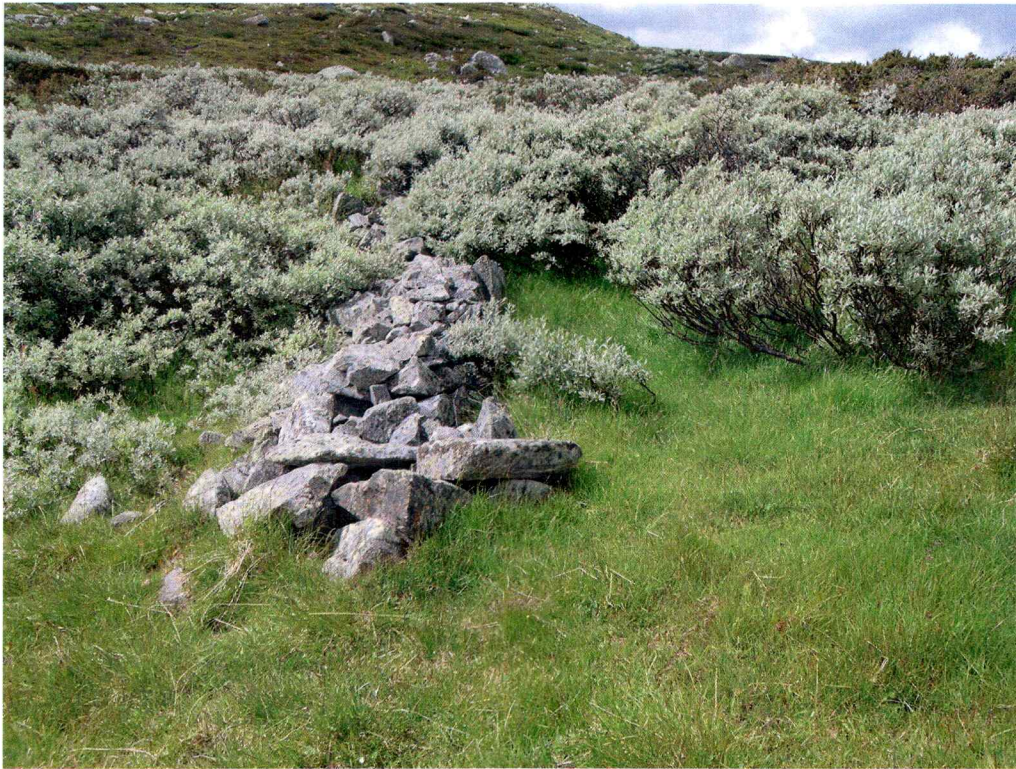
*Det sørligste steingjerdet på Sjugurdstølen. Foto: Kristin Os.*

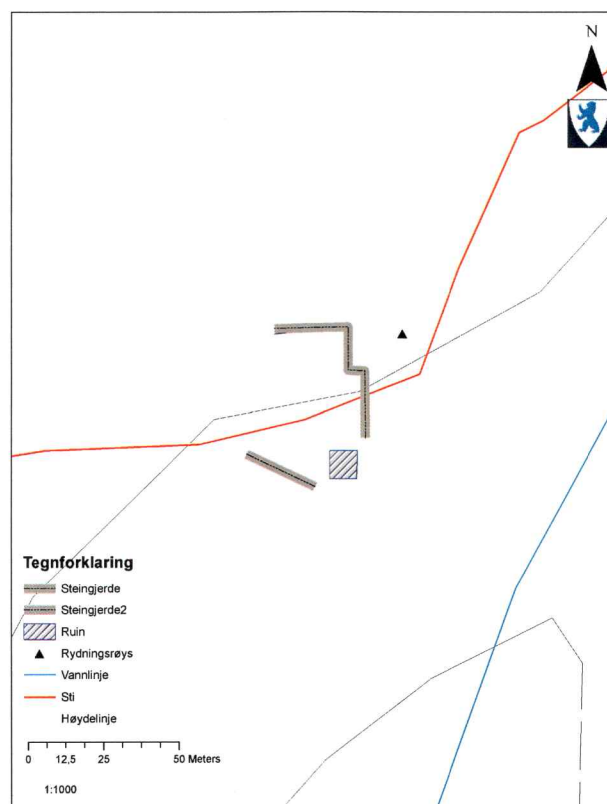
*Konstruksjoner på Sjugurdstølen.*

Veitraseen kan med letthet plasseres i overkant av seterområdet, slik at ikke setervollen forstyrres eller skjemmes. Vi undersøkte området rundt Sjugurdstølen for å vurdere en bedre plassering av veitraseen. I området mot øst og elven, vil veien sannsynligvis synes svært godt, og den vil nødvendigvis forstyrre deler av setervollområdet. Det beste alternativet vil være å skråne veien mer mot sørvest fra høyden markert som 1178 sør for Bjørkevatn, slik at veien går vest for Sjugurdstølen. På denne måten vil veien bli mer naturlig både i forhold til Sjugurdstølen og i forhold til den planlagte veien videre til Osestølen, den vil da heller ikke forstyrre kulturmiljøet på Sjugurdstølen. Det ble ellers ikke registrert kulturminner i området for den planlagte veitrasee.
