"Driftsvei Sør Aasen" gnr 111 bnr 1 - Sigdal kommune - svar på gjennomført befaringsav søknad om bygging av landbruksvei

KULTURHISTORISK REGISTRERING

Sigdal kommune Driftsvei Søre Aasen

RAPPORT FRA KULTURHISTORISK BEFARING/REGISTRERING

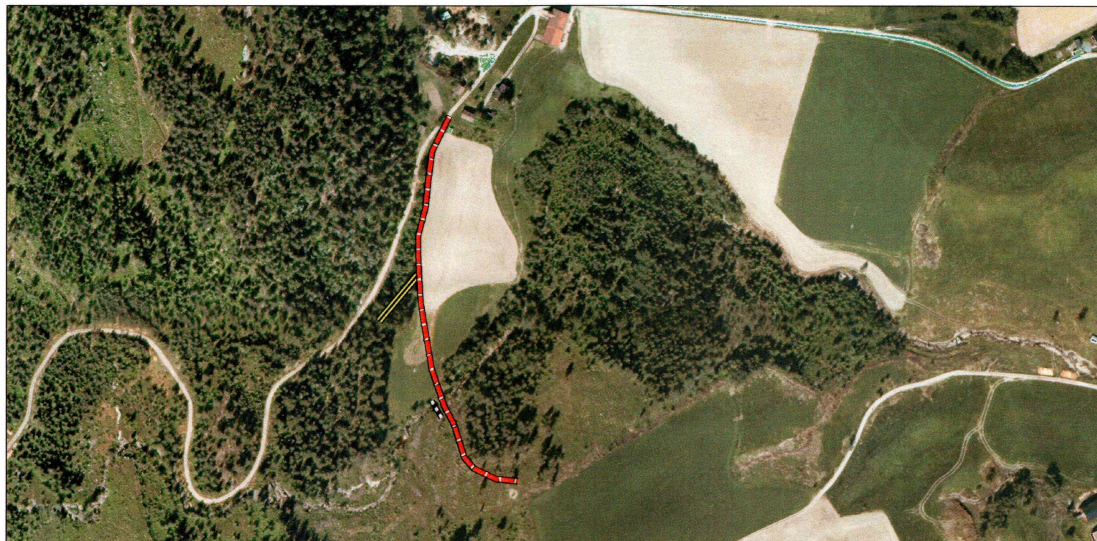
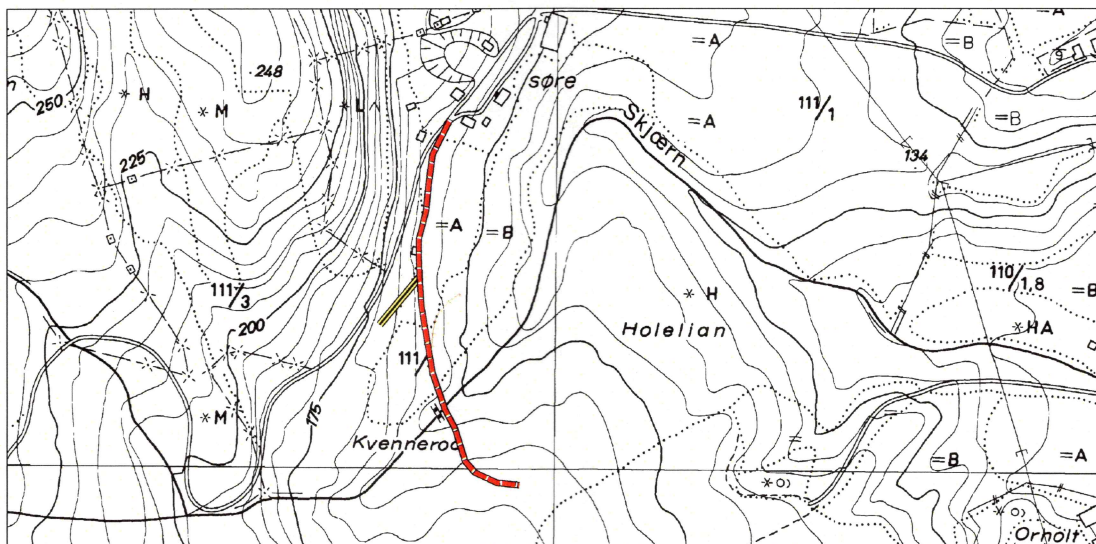
Det viste seg at den planlagte veien var ferdigbygget, slik at vi ikke kunne se om automatisk fredete kulturminner kunne berøres av byggingen eller ikke. Det ble derimot observert tre kulturminner sannsynlig nyere tid, like i nærheten; en steinbru, veifar og en åkerrein. Marka i området bærer tydelig preg av tidligere dyrkning og kulturminnene som er funnet kan ha sammenheng med dette.

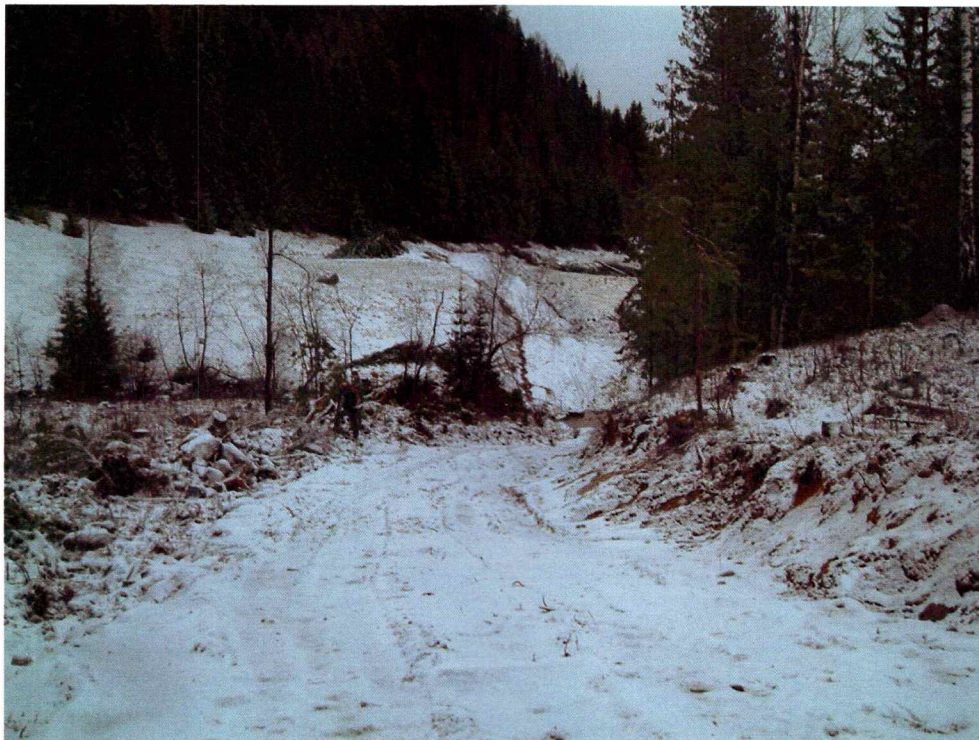
Allerede utgravd driftsvei, Søre Åsen (mot NNV)

Ved befaringen var hele traséen gravd opp og veiarbeidet var påbegynt, noe som dessverre ikke er i overensstemmelse med kulturminnelovens § 9.

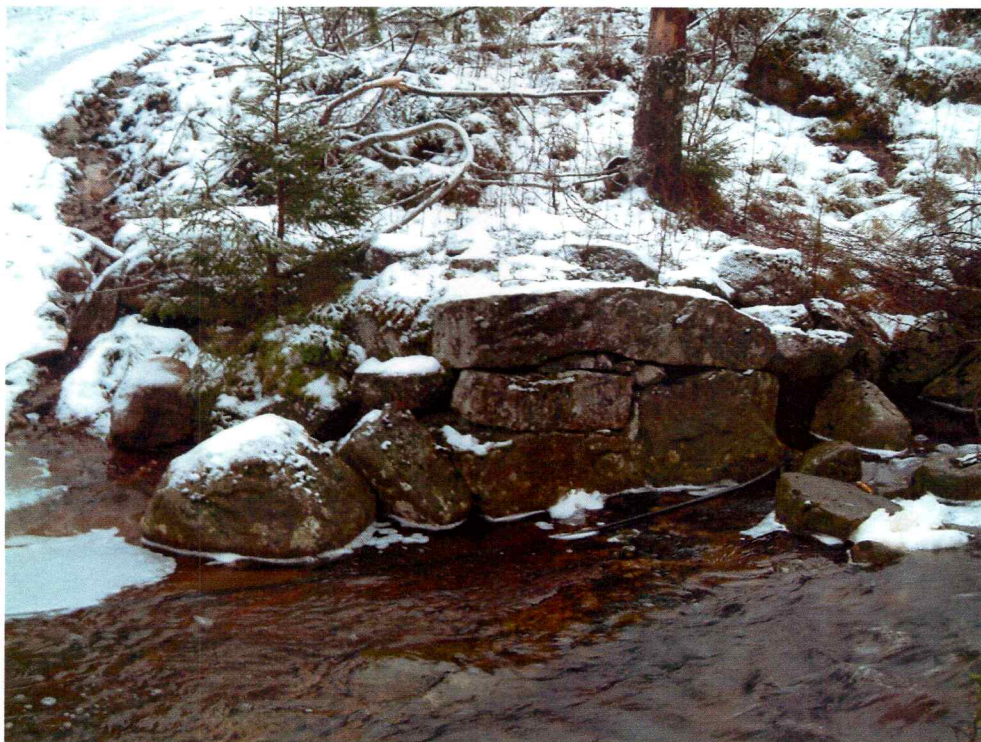
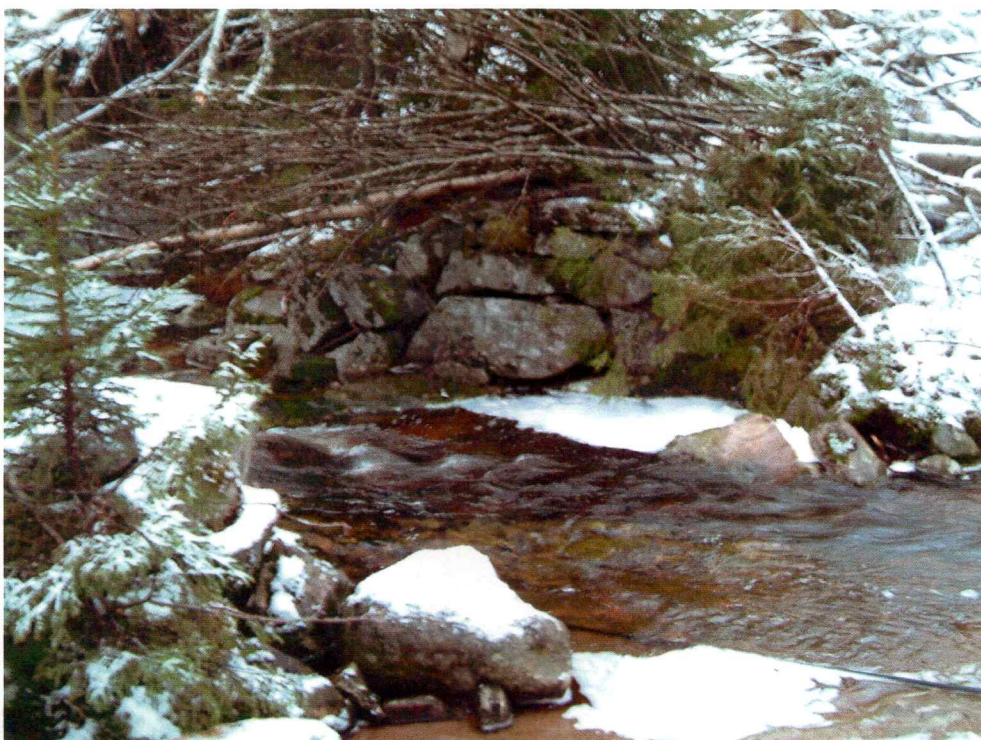
Rester etter bro over Skjærn (mot S og NV)

Etter opplysning fra grunneier ble det påvist rester etter en gammel bro like vest for traséen hvor denne krysser bekken Skjærn. Det ble lett etter øvrige veifar i den nærmeste omkretsen, men det ble bare påvist en krøttersti med usikker tilknytning til broen.

Det ble imidlertid påvist en bro og et veifar fra nyere tid, samt en åkerrein som muligvis kan gi mye informasjon om det tidlige jordbruket på gården. Vi ser gjerne at disse kulturlandskapselementene tas vare på.

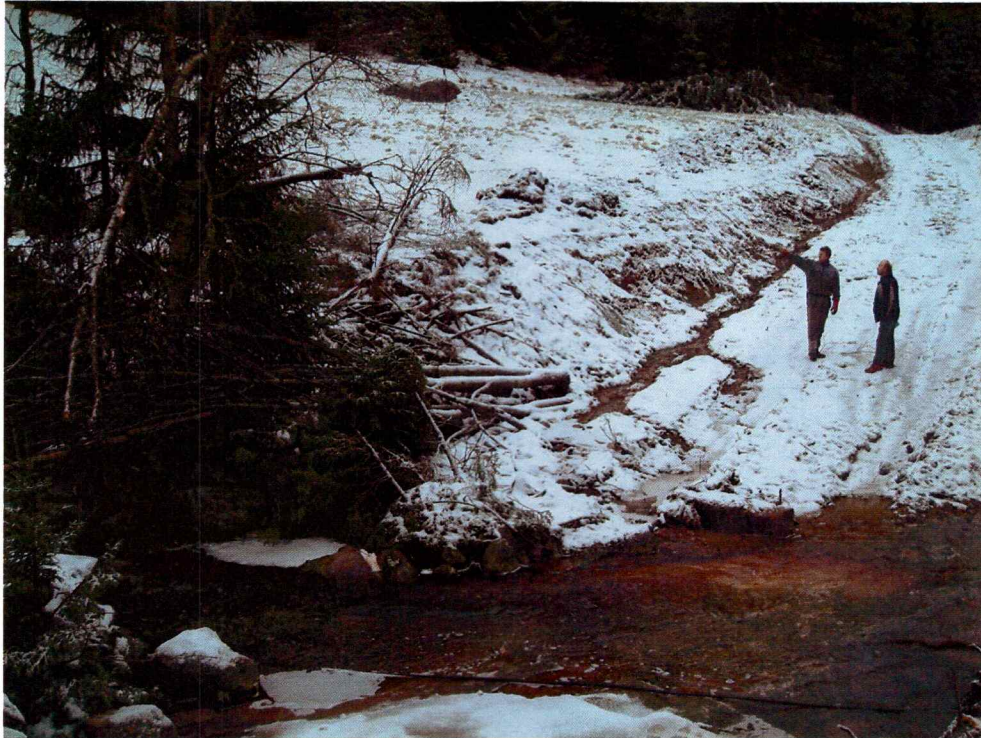
Driftsvei med bro nede til venstre (mot NV)

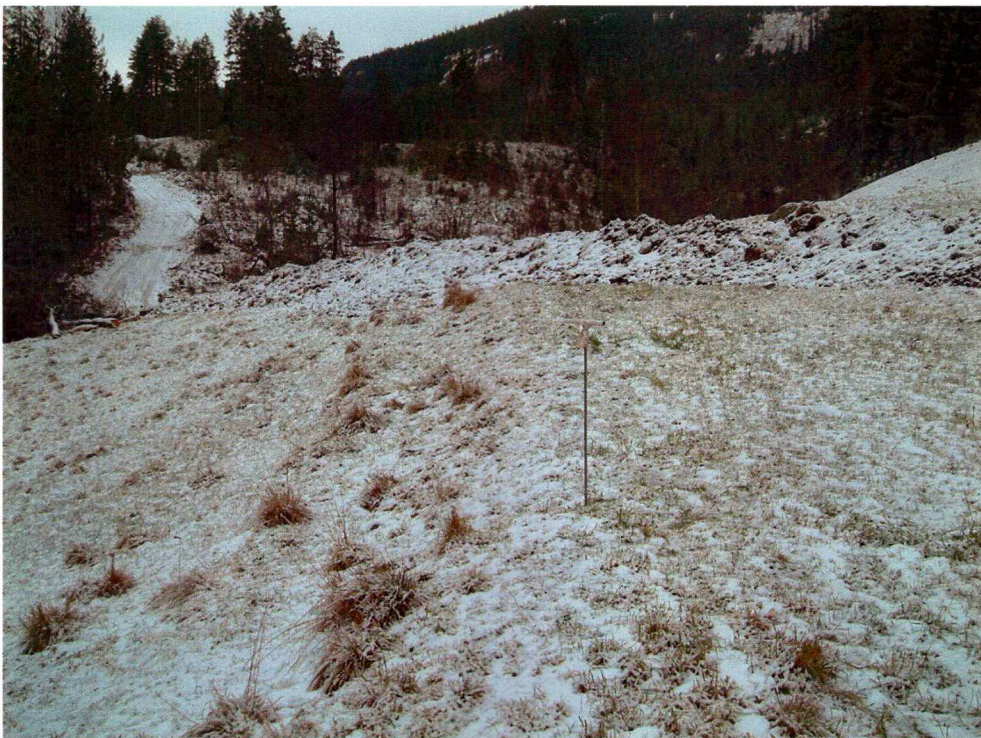
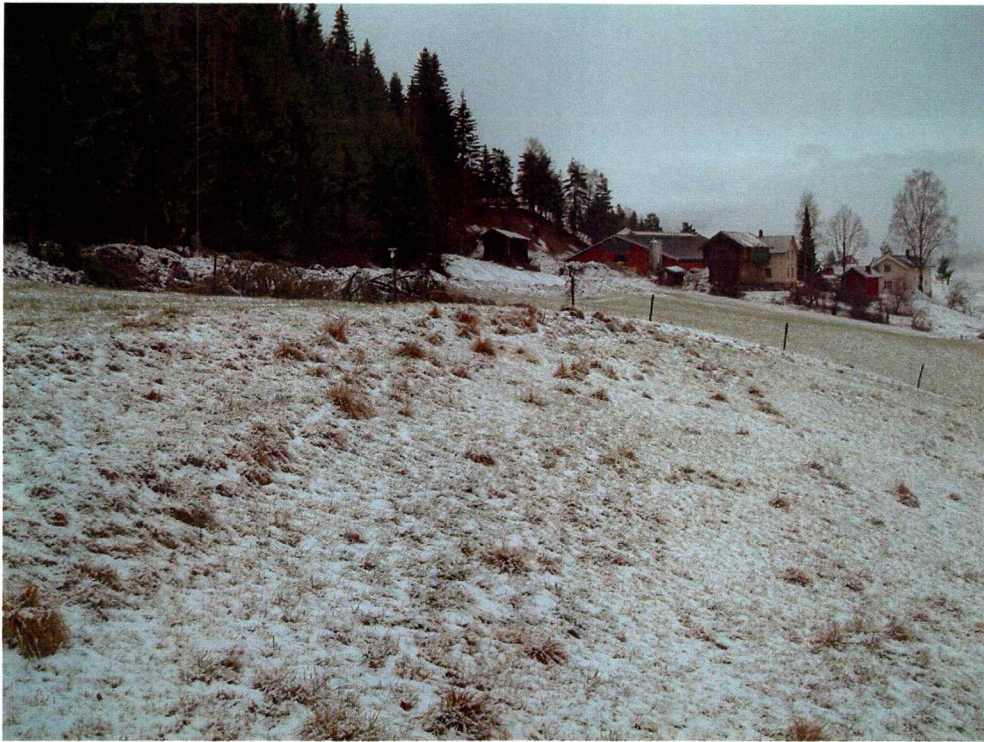
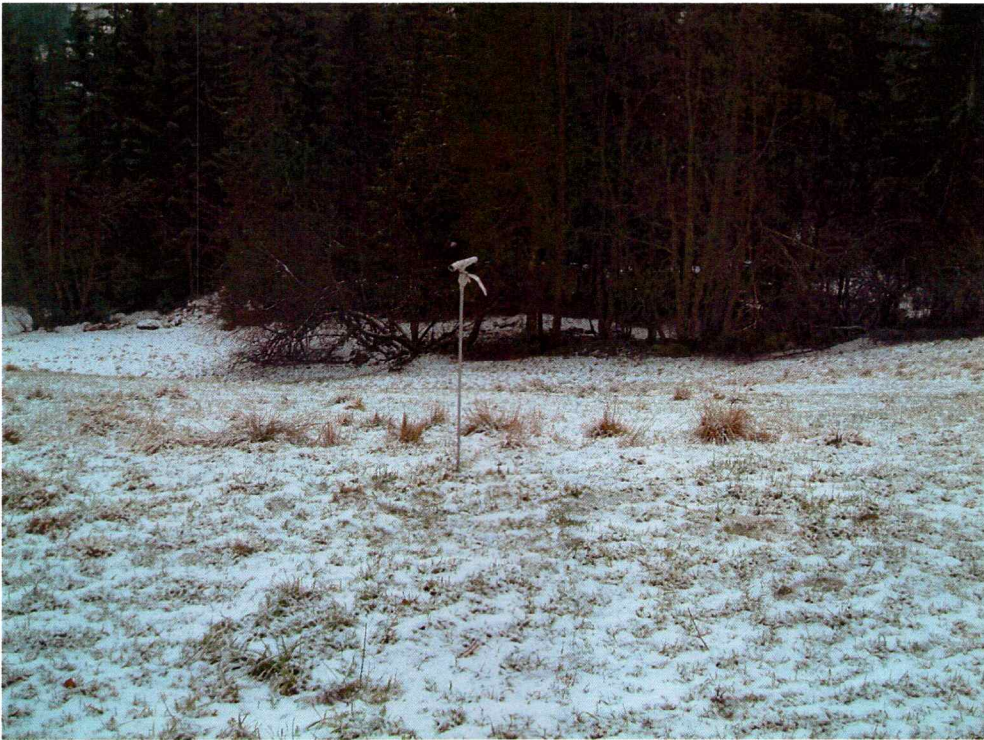
Åkerrein (mot (SSV)

Åkerrein (mot N)

Åkerrein (mot ØSØ)

På nordsiden av elven ble det påvist en åkerrein som fulgte kanten av den moderne dyrkingsflaten på Søre Åsen. Nedenfor heller terrenget relativt bratt ned mot bekken, og området har i senere år hovedsakelig vært benyttet til beite. Åkerreinen er et resultat av jordsig og kan inneholde fossile dyrkingslag som ikke er berørt av plogen, og som kan gi mye

informasjon om det tidligste jordbruket på gården. Det meste av åkerreinen var intakt, men landbruksveien hadde skadet den sørligste delen.

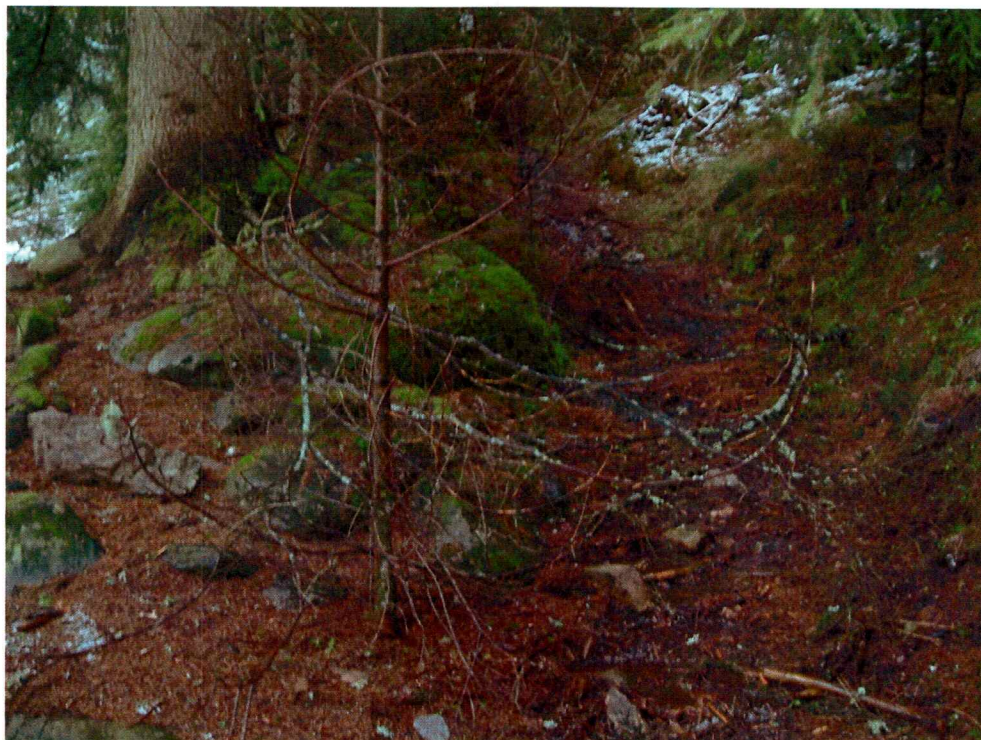
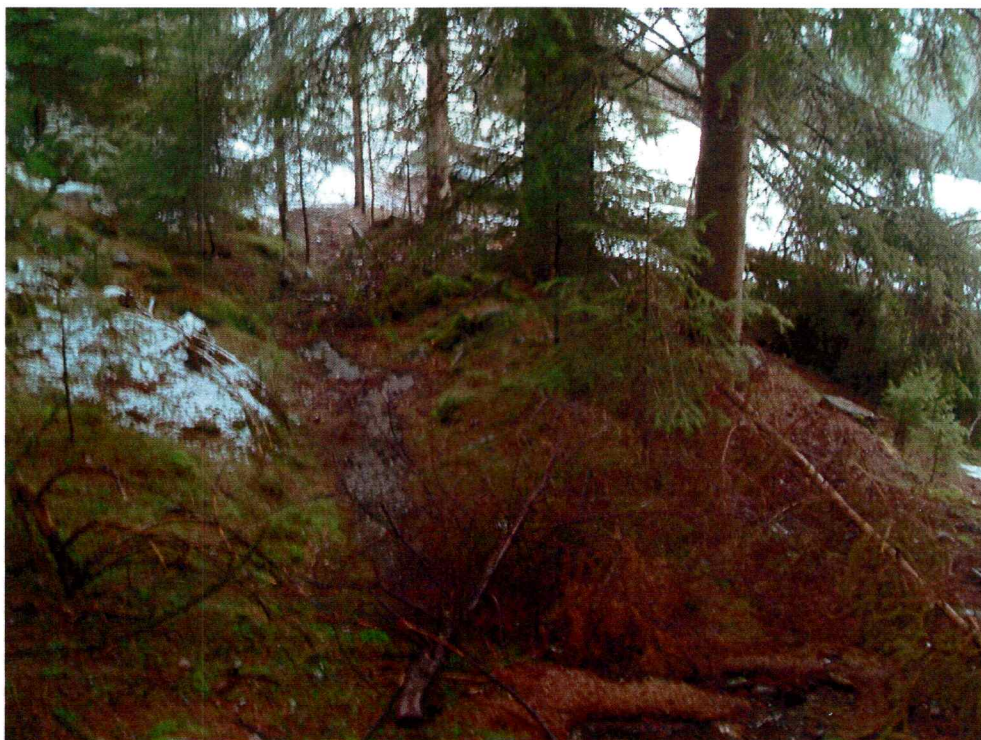
Gammelt veifar (mot SV)

Gammelt veifar (mot NØ)

I skogsområdene på vestsiden av traséen ble det også påvist et gammelt veifar. Dette gikk ut fra traséen og på skrå oppover skoglia, slik at den nedre delen av veifaret var berørt av den

nye driftsveien. Bredden var om lag 2-3 meter, og veifaret var oppbygd i nedre kant. Jf. grunneier kunne dette muligvis være et gammelt hesteslep, men karakter og størrelse tyder ikke på at det har et forhistorisk opphav.

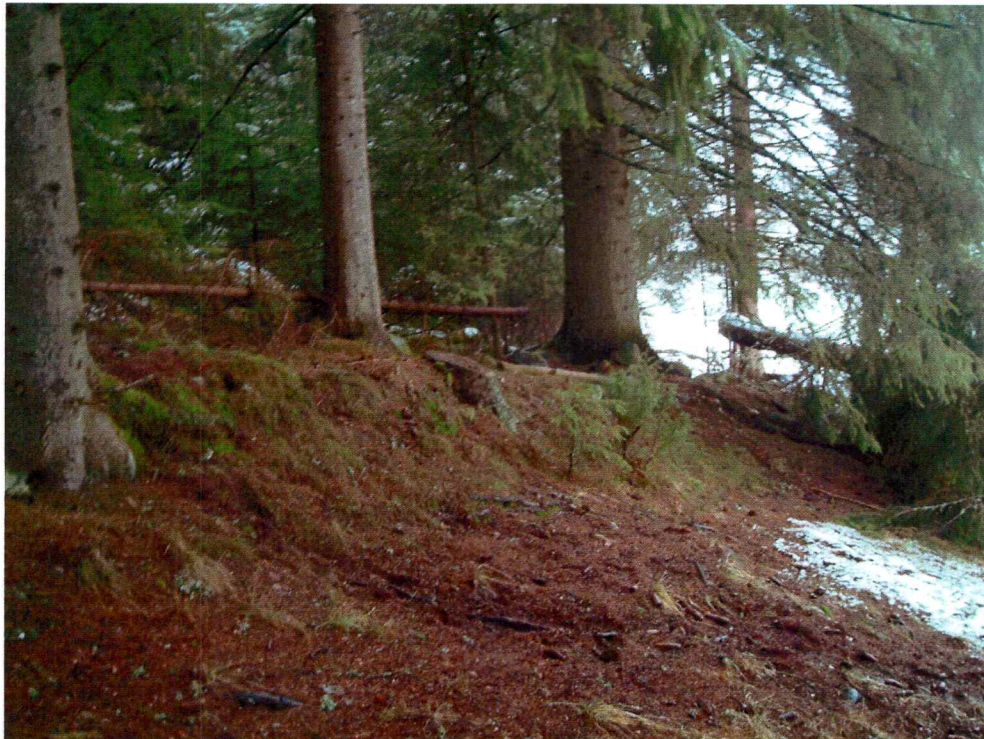
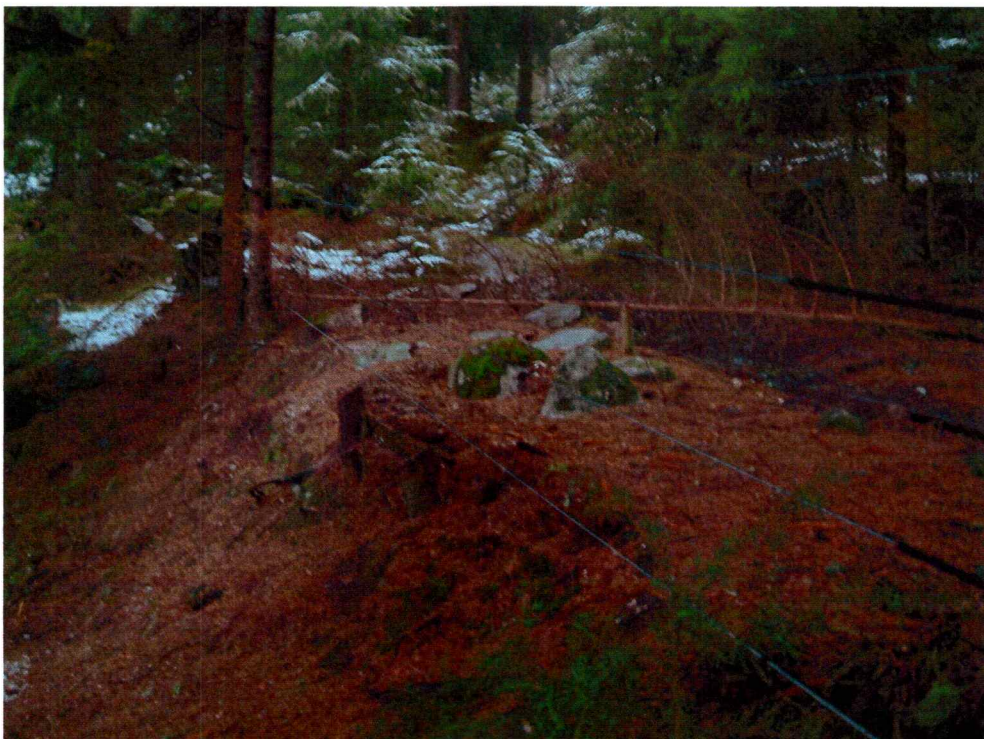
Veifar, oppbygd i nedre kant (mot NNV)

Veifar, oppbygd i nedre kant (mot VSV)

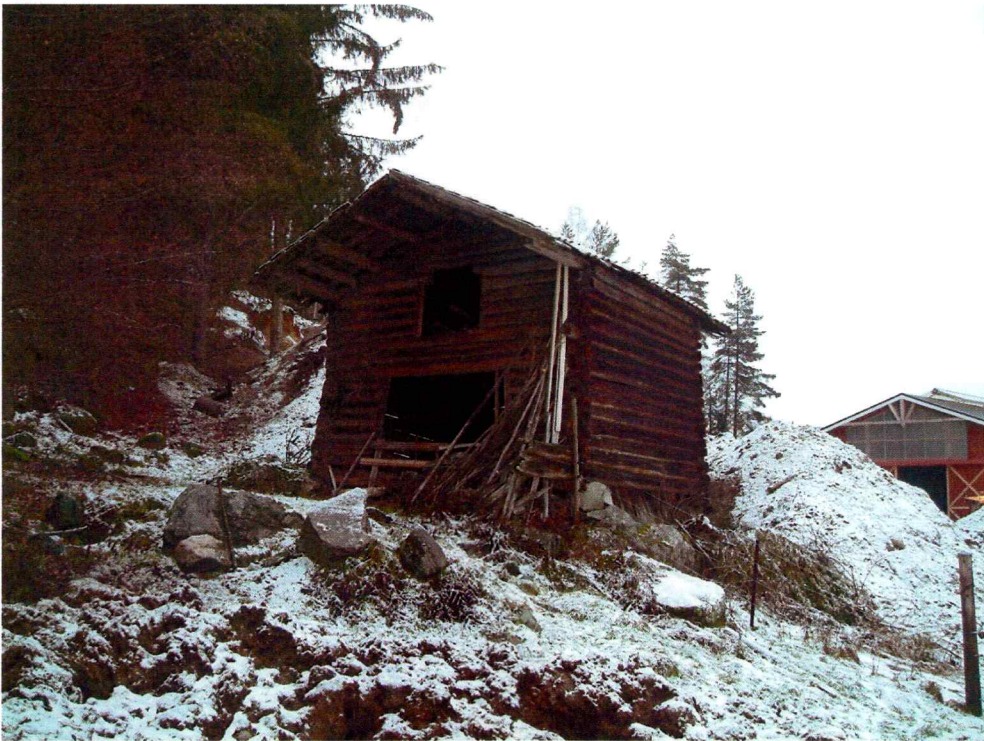
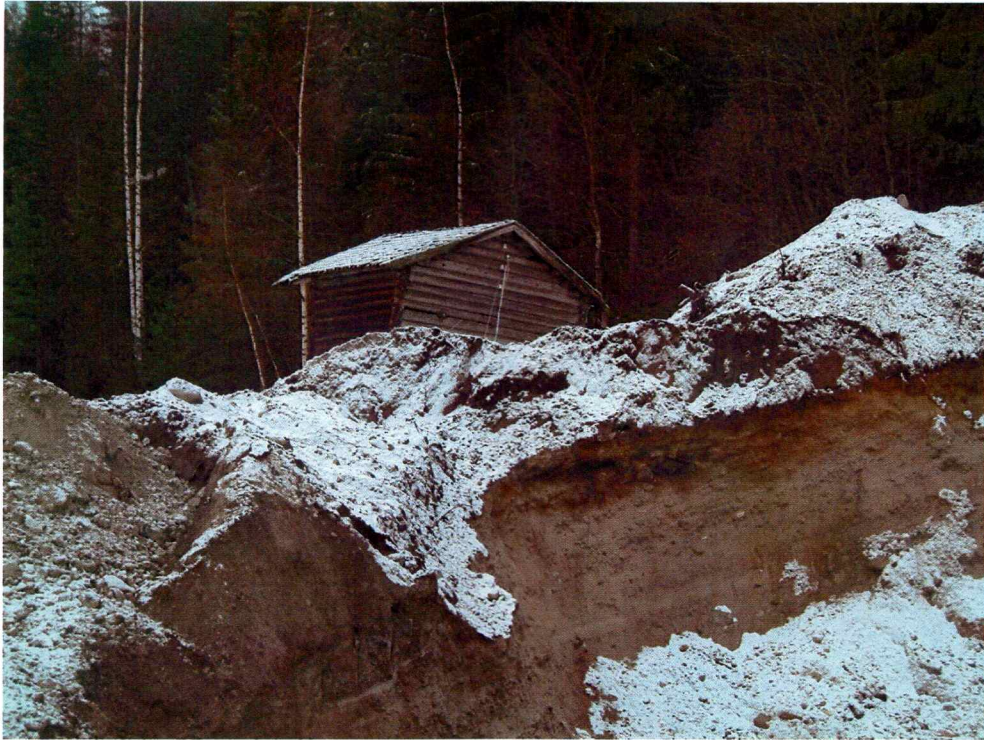
Skjul (mot NNV)

På tunet på Søre Åsen ble det registrert to uthus, et skjul og et stabbur. Ingen av disse blir direkte berørt av planene, men pågående grusuttak på gården nærmer seg faretruende det gamle skjulet. Ifølge grunneieren skulle dette flyttes og restaureres.

Skjul med grusuttak i forkant (mot SV)

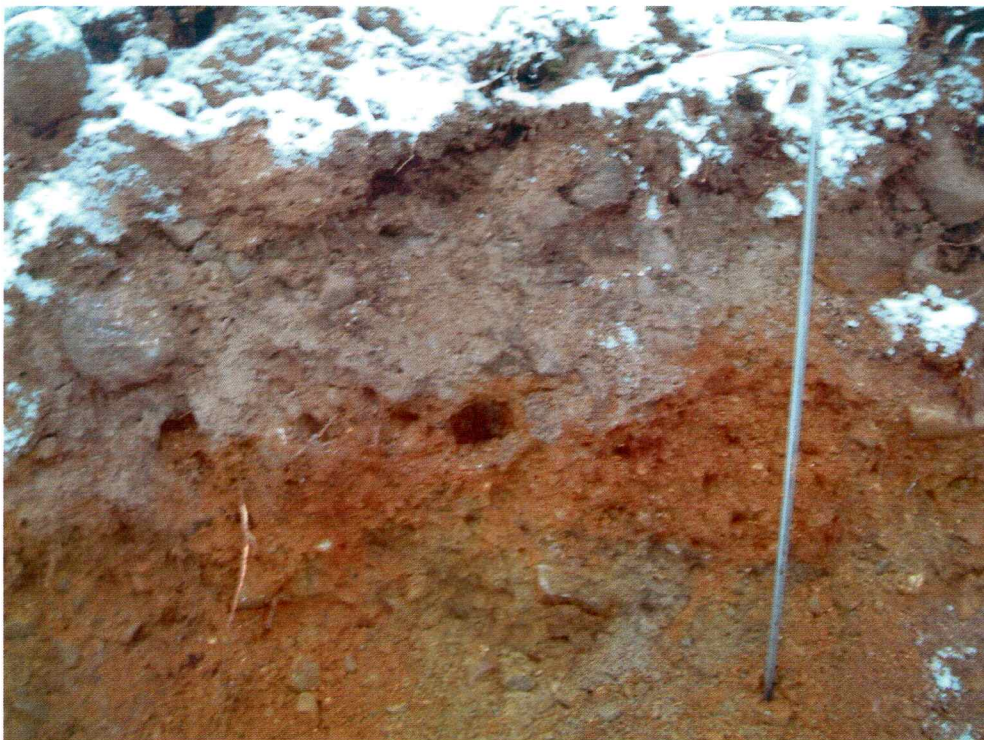
Dyrkingslag på Rydningen utenfor planområdet (mot N)

Det ble også gjort en kortere befaringsområde under gården Hole. Det meste av dette området (kalt Rudningen) var allerede berørt, men det ble påvist en jordprofil med dyrkingslag på opptil 30 cm. Ifølge grunneier hadde matjorden stedvis vært nærmere 1 meter tykk, noe som tyder på intensiv dyrking over lang tid. Det ble imidlertid ikke påvist synlige kulturminner her i 2004.
