KULTURMINNEREGISTRERING AV REGULERINGSPLAN FOR ØVRE GLASRUD, GBNR. 193/ 2, KRØDSHERAD KOMMUNE.

GLASRUD NORDRE, GNR. 193 BNR. 2, KRØDSHERAD KOMMUNE

BEFARINGSRAPPORT

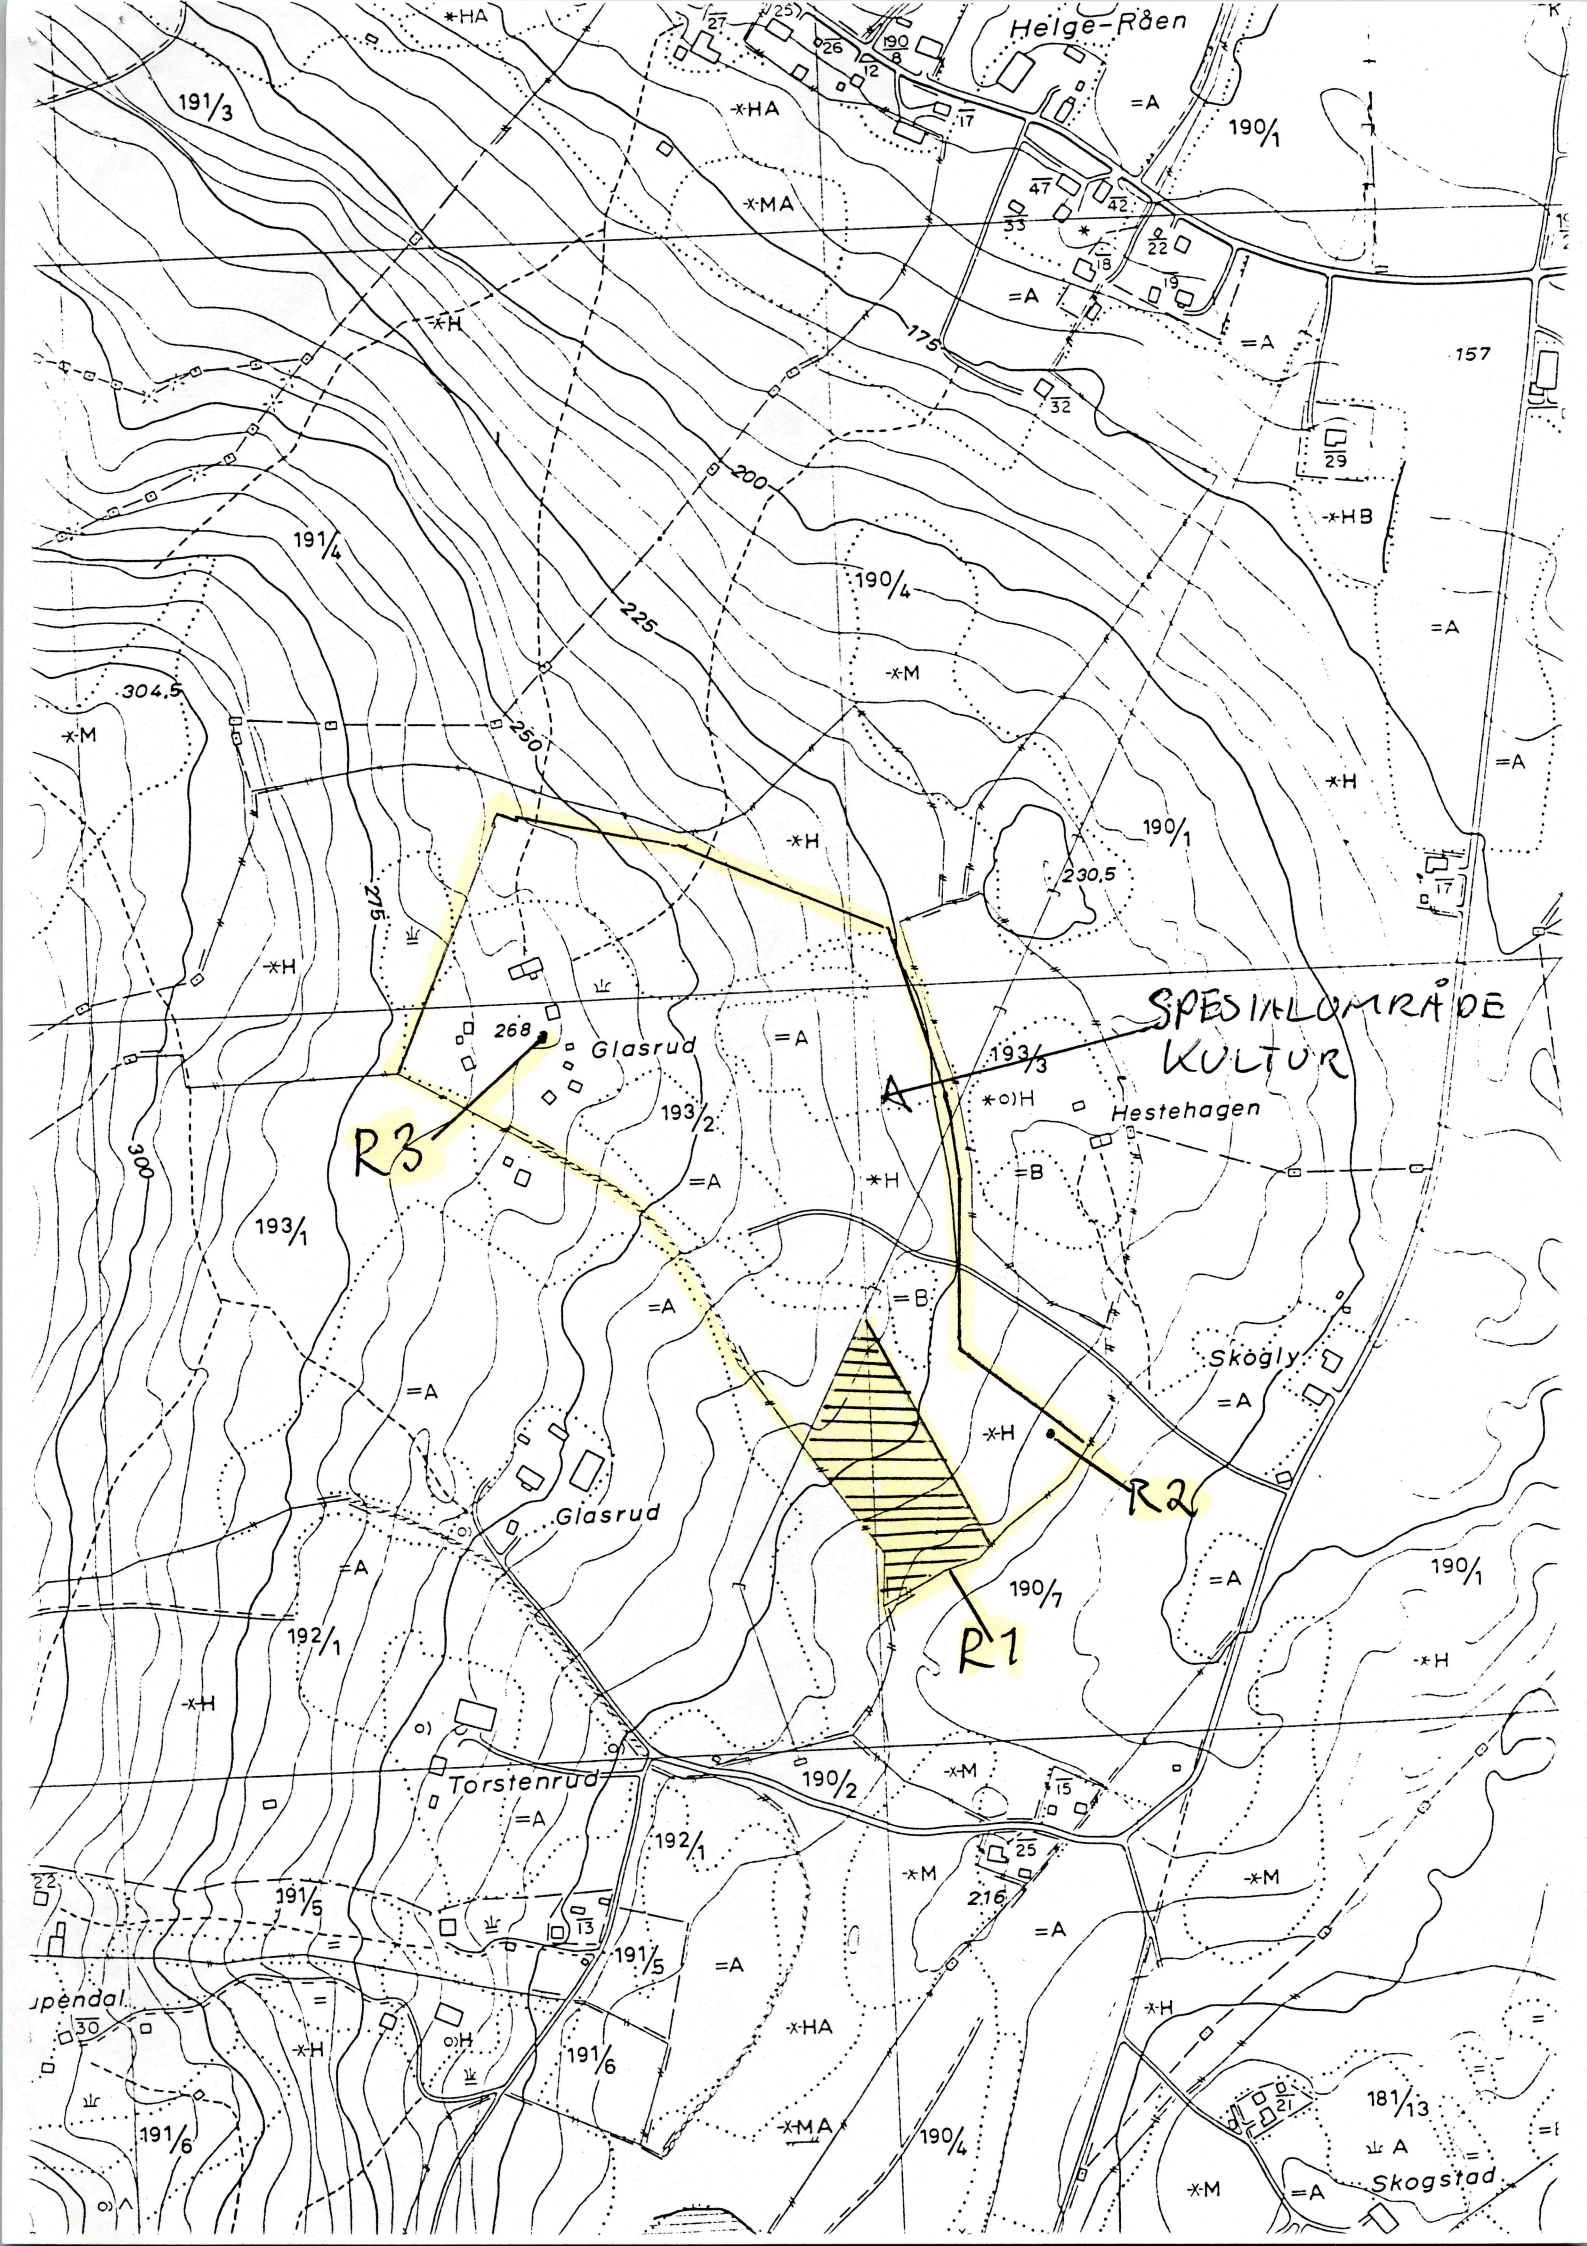
SPESIALOMRÅDE
KULTUR

De eldste sporene etter gårdsdrift ligger i utmarka i den sydøstlige halvdel av planområdet og består av det som arkeologisk kalles fossil åkermark (R1, se vedlagt kopi av ØK-kart med kartavmerking)). Dette er små rydningsrøyser med tilhørende små åkerlapper eller rydninger (i alt 20-25 røyser). Dette er spor etter jordbruk som kan føres tilbake til tida før Svartedauden i 1349-50 og etter all sannsynlighet også lenger tilbake en dette. I så fall er dette åkre som har ligget øde da gården ble tatt opp igjen på midten av 1800-tallet. I tillegg til den fossile åkermarka ble det registrert to kullgroper innenfor reguleringsområdet R2 og R3. Disse er også begge automatisk fredete kulturminner.

Vi vil anbefale at et område som avgrenses på følgende måte reguleres til spesialområde med formål bevaring etter plan- og bygningslovens § 25.6: eiendomsgrense mot nedre Glasrud 193/1 i sør, skogkanten i vest, planlagt gårdsvei i nord og eiendomsgrense mot Hestehagen 193/3 i øst. Et areal i østre del av eiendommen som planlegges benyttet til nytt uthus, bør legges utenfor verneområdet. Vi

For ordens skyld gjør vi oppmerksom på at vi vil ha innsigelse til planen dersom våre anbefalinger om regulering til spesialområde med formål bevaring ikke blir fulgt. De automatisk fredete kulturminnene området med fossilt åkerlandskap og de to kullgropene må legges ut som spesialområde i følge plan og bygningsloven § 25. Det er viktig at de tre automatisk fredete kulturminnene (R1, R2 og R3) merkes med egen signatur. Dette selv om de blir liggende innenfor det området som blir merket spesialområde kultur.
