## Votnedalseter - gnr 19 bnr. 2 - Veggli - Rollag kommune Kulturminneregistreringer i forbindelse med varsel om reguleringsarbeid

## BUSKERUD FYLKESKOMMUNE RAPPORT FRA ARKEOLOGISKE REGISTRERINGER

Fylke	Buskerud
Kommune	Rollag
Gårdsnr., Gård	19/2
Saksnr	05/00468
Saken gjelder	Reguleringsplan
Kartblad	ØK-kart: BT 047-5-1 BT 047-5-2
Utført av	Rolf Bade og Bernt-Egil Taffjord, Utviklingsavdelingen, Buskerud fylkeskommune
Utført dato	18.10.05

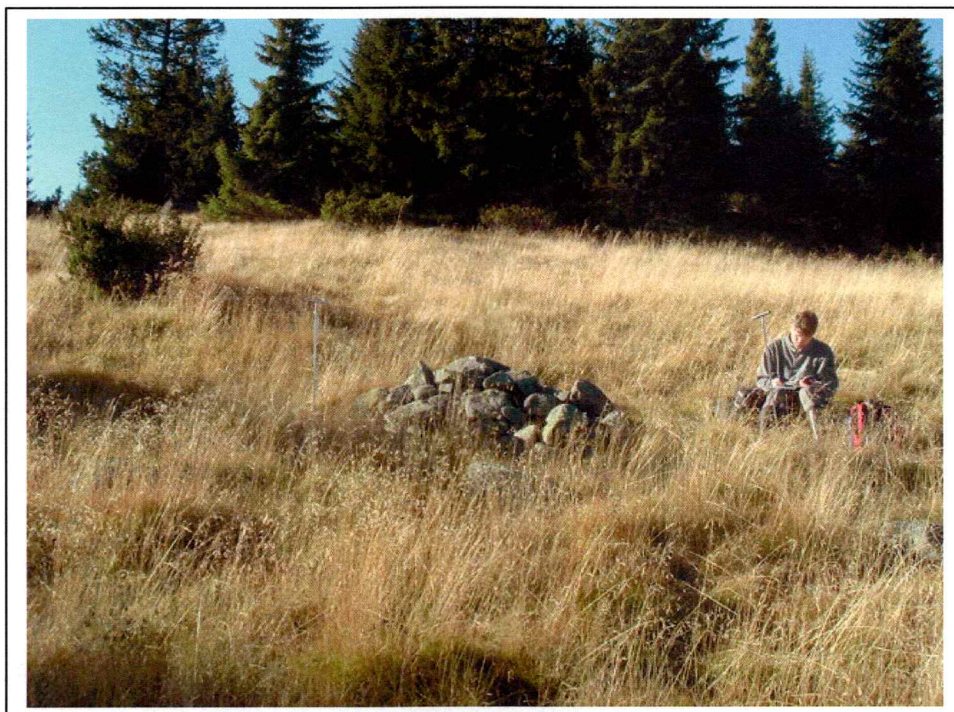
## X1 Ryddningsrøys

**Mål:** Lengde 2,5m, bredde 2m, høyde 0,7m

**Steinstørrelse:** 20x30cm, 40x60 cm

**Koordinater:** 60°00'31.386"N, 9°01'10.086 E

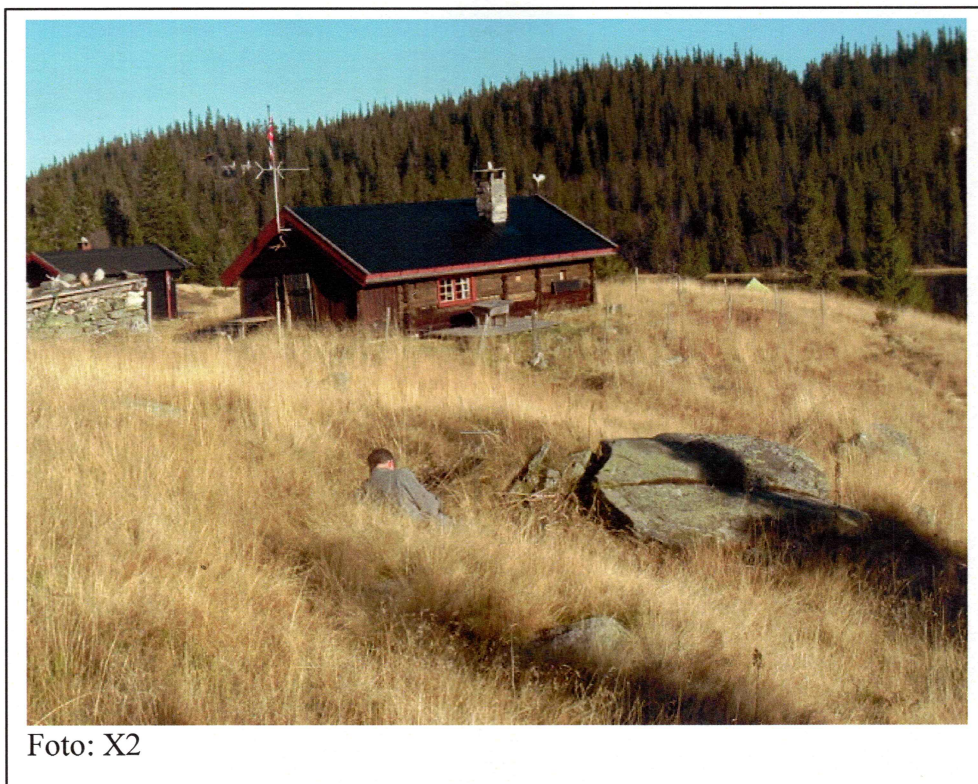
### X2 Ryddningsrøys

**Mål:** Lengde 2,5m, bredde 2m, høyde 0,7m

**Steinstørrelse:** 20x30cm til 30x70cm

**Koordinater:** 60°00'31.050"N, 9°01'11.196"E

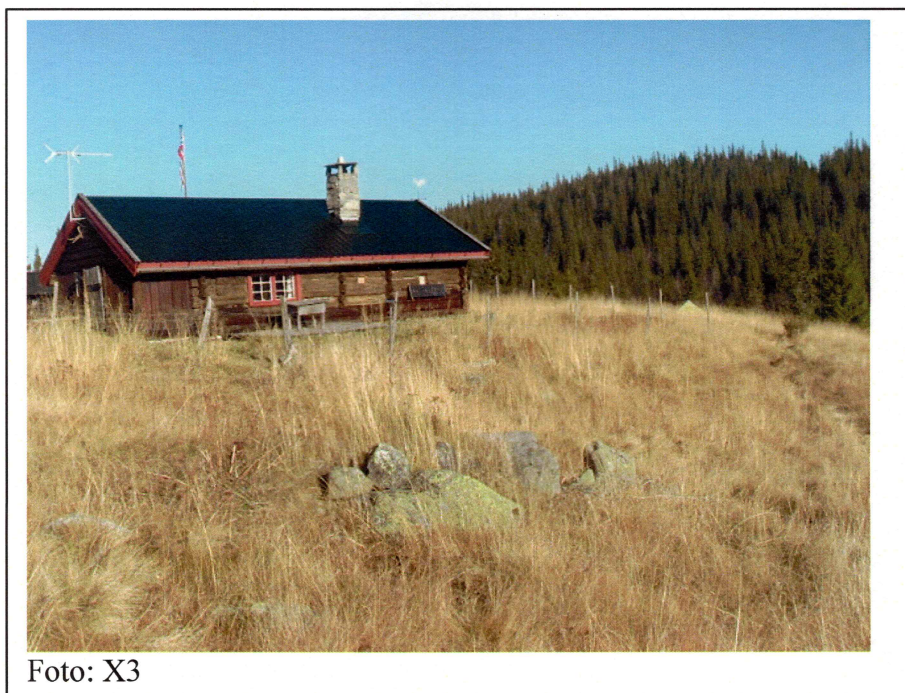
### X3 Ryddningsrøys

**Mål:** 2x2m, 0,4m høy

**Steinstørrelse:** 20x30cm til 40x60cm

**Koordinater:** 60°00'31.284"N, 9°01'11.004"E

Ligger inntil og på større blokkstein.

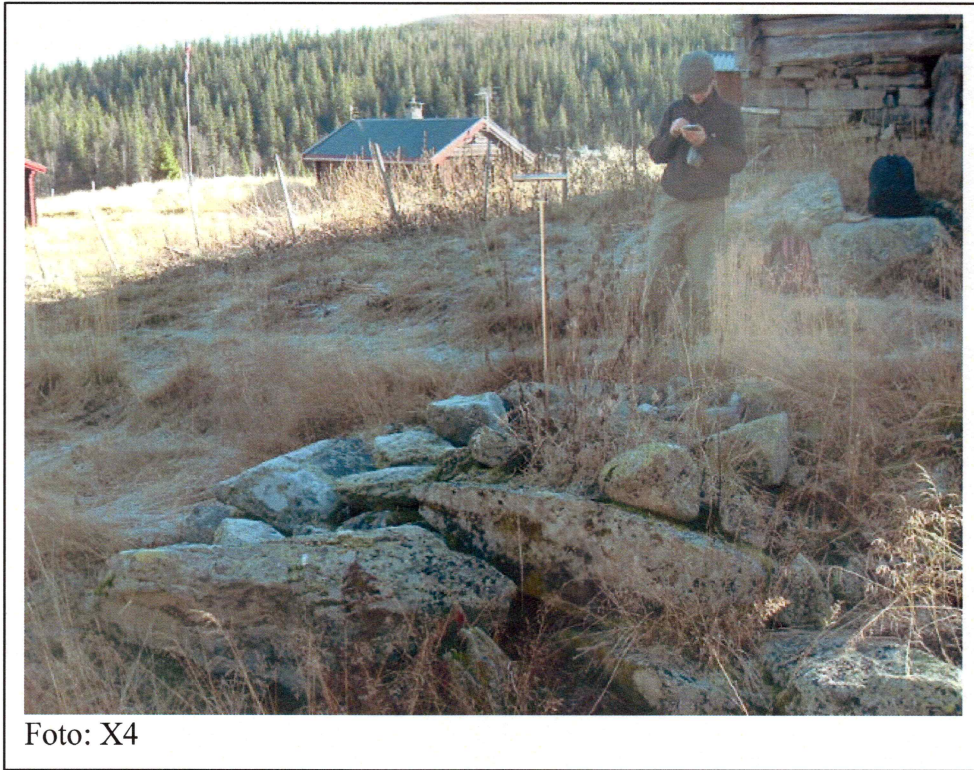
Foto: X4

**Mål:** 2x2m, 0,6m høy.

**Steinstørrelse:** 20x20cm til 50x 70cm

**Koordinater:** 60°00'32.442"N, 9°01'08.754"

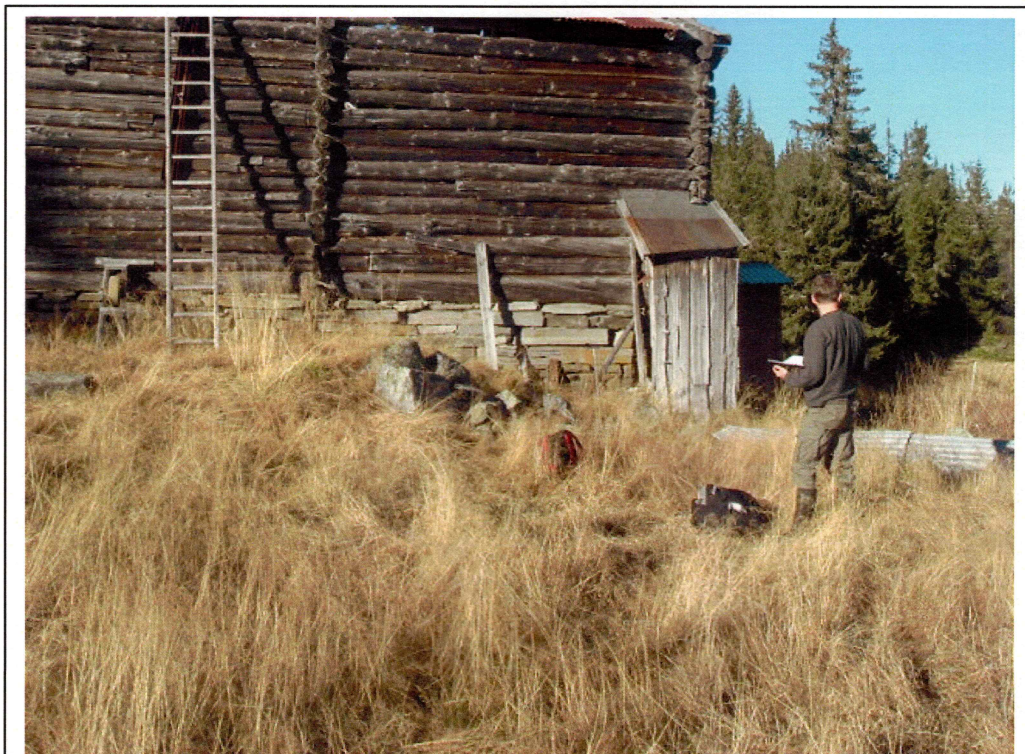
Foto: X5

**Mål:** Lengde 4m, bredde 1,5m, høyde 0,7m.  
**Steinstørrelse:** 10x20cm til 30x60cm  
**Koordinater:** 60°00'31.938"N, 9°01'10.752"E
