Andorsrud, eier: A/S Svelvik brug.

Skoger i Vestfold.

gr.dnr. 71, br.nr. 1-2-3-4--.

Sven Rygge august 1932.

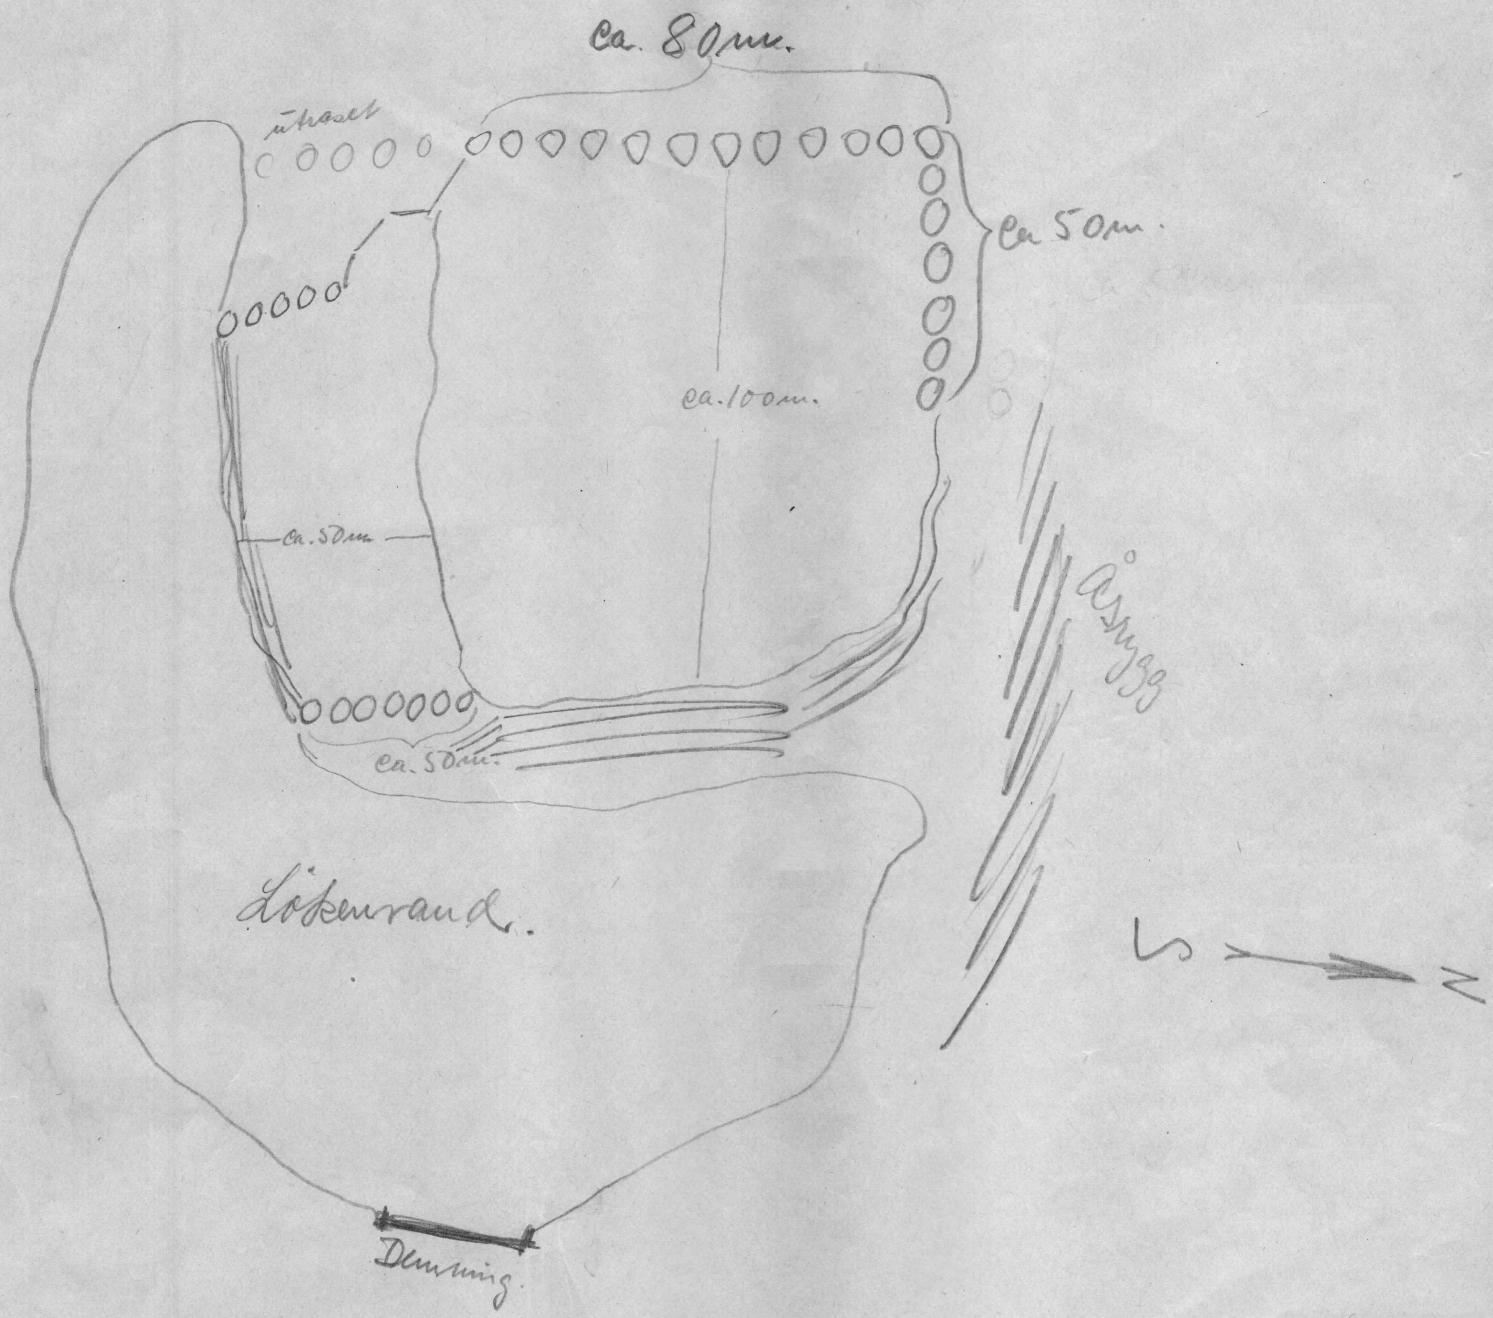
Lithologien i riss om bygdeby ved Andorsund,  
Sogn i Vestfjord.

Ca. 800 m. V.N.V. for Andorsrud er der en bygdeborg ved Lökenvandet. Borgen er lagt i et terreng som tildels ~~er~~ <sup>går</sup> beskyttelse i sig selv, i det den mot S. og Ø. er helt utilgjengelig. Anlegget er bygget op om et höitliggende fjellplatå, hvis sydside er stupbratt og danner den nordvestre begrensning av Lökenvandet. Storparten av östsiden og en del av nordsiden er isolert fra det omliggende terreng ved en dyp klöft.

Borgplatået falder stort sett i to avsatser av hvilke den sydligste ved en V.-Ö. gående 3-5 m. höi avtrapning, ligger lavest.

Dette lavere platå er beskyttet ved en N.V.S.Ö. gående mur, ca. 20-30 m. lengde, i forlengelse en bratt knaus. Denne mur er ca. 2-3 m. bred og ca. 1,5 - 2 m. höi. Det höiere platås vestside har en ca. 80 m. lang mur som er lagt omtrent ret N.S. Bredde og höide varierer endel, på det bredeste måler den ca. 5 m. og höieste höide er ca. 2 m. I syd er muren sterkt utraset, da fjeldet her holder sterkt ned mot Lökenvandet.

Nærmest den vestlige mur er på nordsiden höideforskjellen mellem plataet og det omkringliggende lende, bare et par meter (her er lettest adkomst). Men forskjellen øker jevnt jo lenger øst man går. Fra den nordlige begrensning av vestre sides mur, er der omtrent i ret vinkel mot øst lagt op en mur i en lengde av ca. 50 m., höide ca. 2 m. og bredde ca. 4 m. Muren er adskillig utraset. Eftersom plataet ved den østlige avslutning av muren på grund av sin lodrette begrensning ~~med~~ mot en kløft, er utilgjengelig, er der ingen mur de østligste 20-30 m. av nordsiden. Mot øst er borgen begrenset av stup på ~~ca.~~ 15 m. h. og først ved det sydligste platås østside har det igjen vært nødvendig å bygge mur. Denne, som er ca. 40-50 m. lang, ca. 2 m. bred og ca. 1.5 - 2 m. höi, er sjeldent godt bevaret.

På hele sydsiden er området begrenset ved stup av 18-20 m. höide ned til vandet. Alle murer er lagt op av bruddstein, tildels flere mannlöft store.
