Rapport

om besøk i HL kirke, Hallingdal.
3. og 4. juni 1970.

besök i kirkene i Ål og Torpo i Hallingdal og om montering av utstilling i Kommunehuset i Hemsedal 3/6 - 4/6-1970.

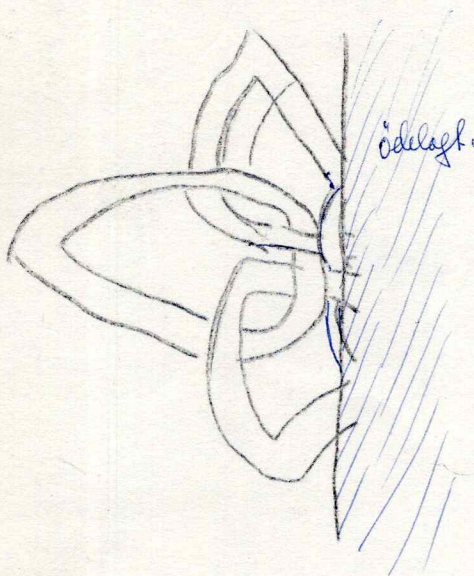
(Plass for hjerteformede figurer:)

På tilene bak alteret ble det registrert enkelte ödelagte ristninger nederst på tilene med middelaldermalerier fra stavkirkens kor. Blant annet er der en ödelagt löve og en ödelagt figur oppr. bestående av fire hjerteformede figurer tvunnet i hverandre slik at spissen vender utad. De er trukket på frihånd.
