# Veieneseminar 2015 -

Blestring med myrmalm fra Modum og det etterlignet eksperiment

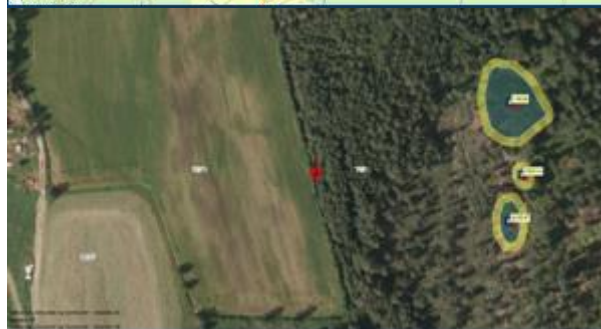
Illustrasjon 1a og 1b; Oversiktskart og bilde fra Askeladden over Modum bad med avmerkede fornminner. 1b er et kartutsnitt hvor malmuttaket er markert med rødt. Buskerud fylkeskommune 29-9-2015, Inger Karlberg.

Det ble hentet malm på Modum 23. September 2015, til eksperimentet, illustrasjon 1. Uttaket av malm ble foretatt i vestkant av myra der metallurg Arne Espelund tidligere har hentet ut malm-prøve (Espelund 2013).

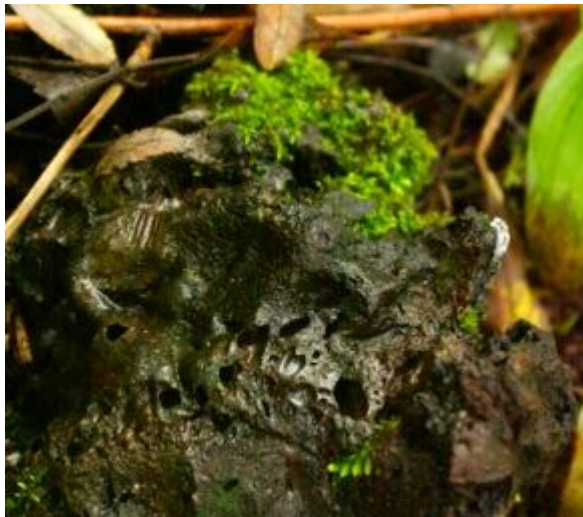
Illustrasjon 2; Vi antar at slagget kommer fra en periode II ovn. Dvs en ovn med antatt horisontal avtapning. Periode II ovnene var i bruk, trolig allerede i eldre og langt inn i yngre jernalder. Antatt høydepunkt for bruken er ca. 750 e.Kr. Produksjonsplassen har en ovn og en slagghaug. Ovnene er svakt ovale med indre mål inntil 0,5 m, og de er utstyrt med slaggenrene.

Slaggklumpen på illustrasjon 2, er av et uvanlig slag. Den er tung og har små vedavtrykk. Den kan meget vel stamme fra en periode II ovn. Levningene i form av slagg gir generelt et inntrykk av å inneholde betydelig mer jern enn hva som ble tilfelle i periode III, yngre jernalder-middelalder. Ovnene i eldre jernalder og inn i vikingtid (gruppe I og II) benyttet brensel til reduksjonen i form av trekull, fremstilt av furu. Produksjonsstedene i Norge fra eldre jernalder av vitner om stor aktivitet, mens i type II ovns tid synes jernutvinningen å være mindre omfattende.

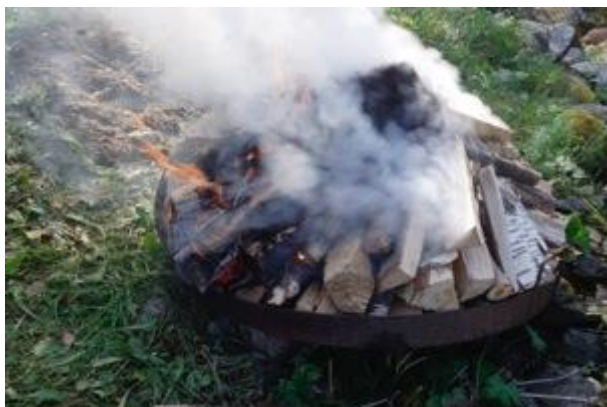
Illustrasjon 5; Illustrasjon 5; Røsting av jernmalm fra Modum, med bjørkeved på en stålpanne. Fordelen med fast underlag (stålpannen) er at alle bestanddeler fra røstingen kan samles opp og følge malmen i blesterovnen.

69,5 kilo med bjørkeved og 41 kilo Modummalm - møttes på røstebålet, illustrasjon 5. Malmen utgjorde i volum 50 liter. Det meste av ettermiddagen røk med til etterfylling av ved og malm. Først onsdag 30. september var den så kald at den lot seg samle sammen og veies. Samlet vekt av malmen var nå redusert til 14,7 kg. Ytterligere 20 kg malm av samme kvalitet ble røstet 1. okt. Mengde brenne og vedens kvalitet var tilsvarende den første røstingen. Resultatet ble 7,2 kg røstet malm.

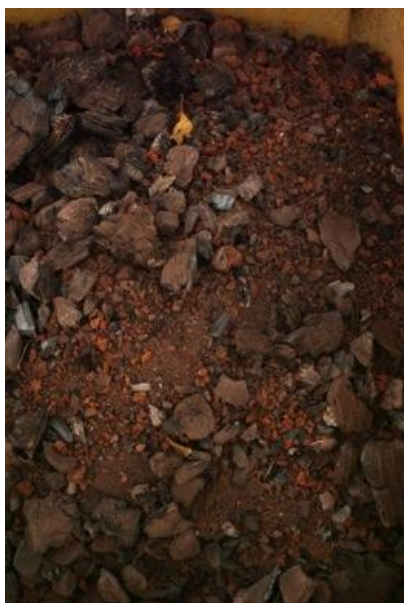
Illustrasjon 6; Volumet råmalm ble redusert med 1/3-del inklusive aske mv. fra røstebålene. Malmens farge varierer og den foreligger i alle kvaliteter fra støv til 5mm vide porøse klumper. Aske og trekull ble ikke sortert fra.

Det høye jerninnholdet og lite SiO<sub>2</sub> kan være årsak, jfr. erfaringene fra Tranemo i Sverige, til at malmen fremstår med relativt lav egenvekt. Den optimale andelen av SiO<sub>2</sub> skal være drøyt 6 %. Andel SiO<sub>2</sub> i vår malm skal være 6,48 %. Benyttede resurser i forhold til eksperimentet var samlet 61 kg urøstet myrmalm og 100 kg tørr bjørkeved. Resultatet ble 21,9 kg røstet malm til forsøket 18. Oktober. Malmens volum sammen med bålmørje 50 liter, illustrasjon 6.

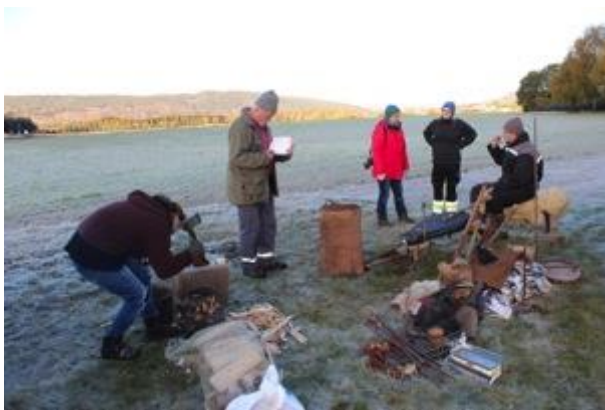
Illustrasjon 7; Ovns plassen ble lagt på en svakt markert brink i terrenget i randen av museumsområdet mot åkeren og over åkerviddene til Veien, knapt 20 meter nordvest for langhuset. På bildet sees fra venstre Catrine Bru Guldberg som deler opp ved til flis, Tom H. Borse Haraldsen, Ellen-Anne Pedersen, Emma Nilsen og Jens Jørgen Olesen. Foto Stein Dahle

Først etter seminaret, ca kl. 18, kom vi i gang med forberedelsene til søndagens eksperiment. Ovns plass ble stukket i terrenget og deretter anrettet av oss i terrenget, nordvest for langhuset på Veien, illustrasjon 7.

Ovnssjakten er 68 cm høy, 30 cm vid i foten og 25 cm vid i kronen. På ovnsstedet ble det gravd en 30 cm vid og 25 cm dyp grop. I gropen ble det fylt aske og trekullsmuler slik at gropen fikk en profil som tegner seg som en avflatet bolle med største dybde 11 cm. Formålet med asken og trekullsmulene er å isolere mot varmetap. Grunnen på stedet består av fin steinfri selvdrenerende sand. Markoverflaten faller svakt mot vest. Av hensyn til publikum og forventet flau nordavind ble ovnen plassert slik at belgen skulle stå på ovns østre side.

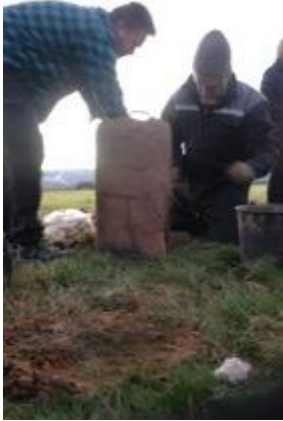
Illustrasjon 8, viser Olesens flyttbare ovn da denne var satt på plass og ble reparert. Fra venstre Stein Dahle og Jens Jørgen Olesen

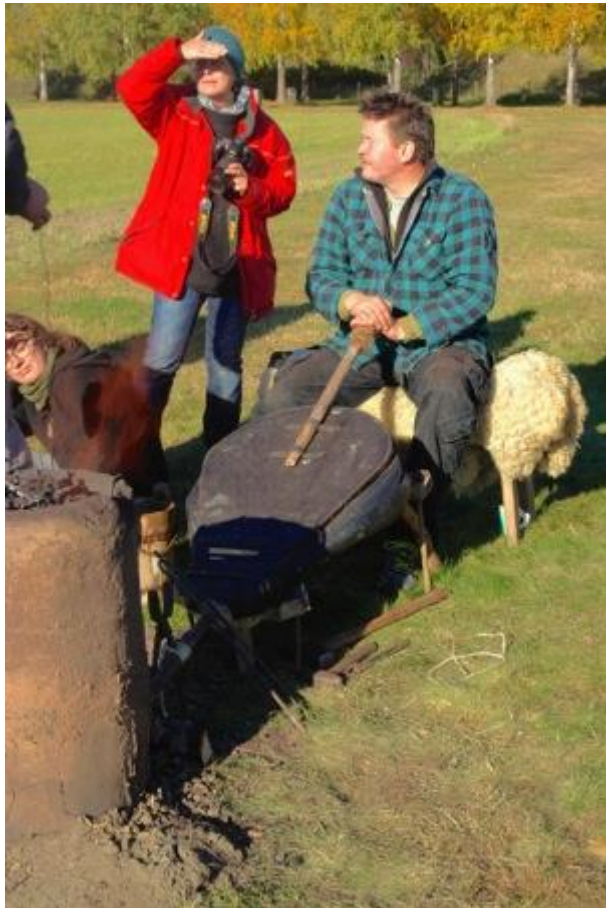
Illustrasjon 9; Blesterovnen i full drift og over ovnskronen ser man en svakt markert ildlue dannet av reduksjonsgassene i ovnen. Belgen er enkeltvirkende og har et beregnet volum på ca 60 liter hvorav påtrykket av luft ved vært "tak" teoretisk er 40 liter. Fra venstre sees Catrine Bru Guldborg, Ellen-Anne Pedersen og Stein Dahle.

18. oktober - ble frontplate montert, ovnen tent og etterhvert sjekket, mens vi varmet den opp med et lite innvendig bål fyrt med treflis, bjørk. En enkeltvirkende belg ble som vanlig benyttet, illustrasjon 9, men denne gangen utstyrt med dyse som er 22 millimeter vid. Ved mange forsøk har vi benyttet en belg med 18 mm vid dyseåpning.

Kl. 11 ble ovnen tilført trekull etter å ha vært fyr med småved og kl. 14, ble ovnen tilført siste porsjon med malm og trekull, illustrasjon 9.

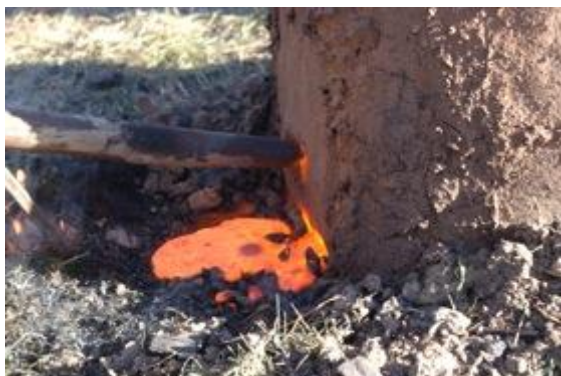
Illustrasjon 10; Ovnsjakten var satt over en skålformet grop. Frontplaten settes slik at dens nedre kant flukter med ovnsfoten. Fremfor ovnen er det

laget en åpen gressfri flate som mot frontplaten er avsluttet med en liten voll. Når slaggnivået i ovnen har steget opp mot vindhullet, blir slaggnivået i ovnen redusert med avtapning under ovnsplaten. Når trykket i ovnen er "passe" stopper gjerne slaggen å strømme av seg selv og nedkjølt slaggtetter åpningen. Denne prosessen gjentas i løpet av produksjonen inntil det ikke er plass til mer jernlupp i "slaggsjøen" inne i ovnen.

Samlet forbruk var 13,4 kg røstet malm, 26,9 kg sortert trekull på hele forsøket, hvilket utløste et resultat på 3,5 kg jern og 5 kg slagg, illustrasjon 14. Malm og trekull ble under selve produksjonen tilført ovnen i forholdet 1:1,05. Etter 7 påfyllinger ble det tappe slagg ved 3 anledninger, illustrasjon 10.

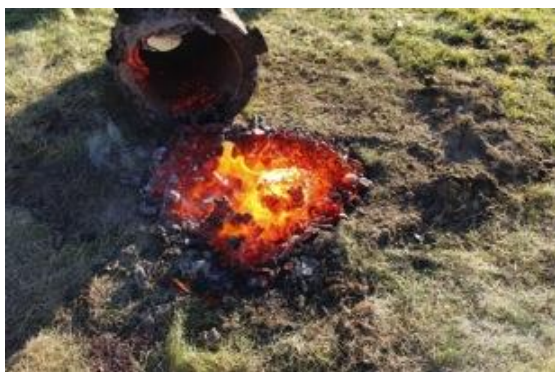
Illustrasjon 11; Ovnen er veltet, luppen tegner seg som gulhvitmasse i slagget. Foto Sten Dahle.

Flere publikummere fikk trekke belgen. Nedbrenning av ovnen tok 1 time hvorefter vi veltet ovnen. Luppen ble komprimert, illustrasjon 11 - 14.

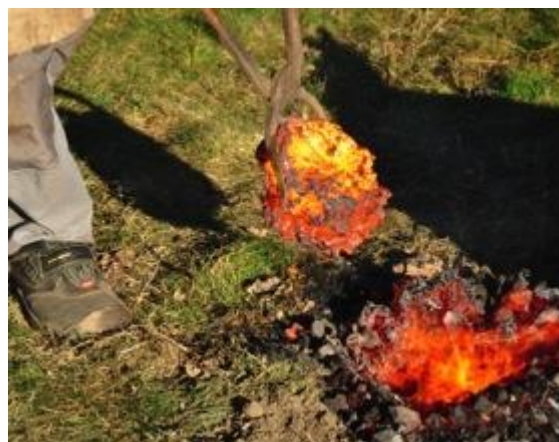
Illustrasjon 12; Luppen er plukket ut av slaggruppen. Foto Stein Dahle.

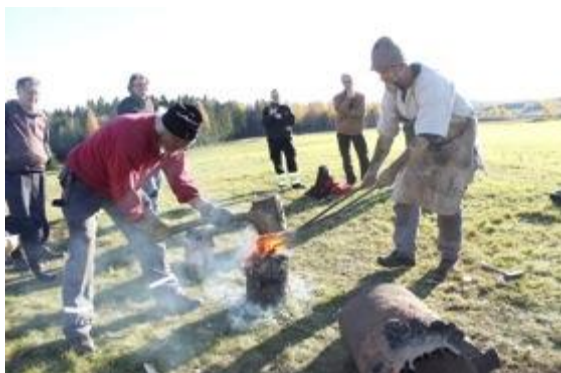
Illustrasjon 13; Luppen komprimeres med lette slag av en tung treklubbe.

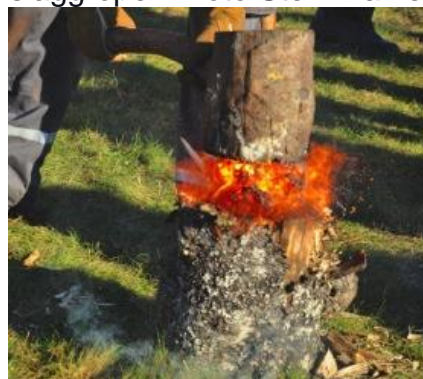
Illustrasjon 14; Slagene presser glødende slag ut av luppen.

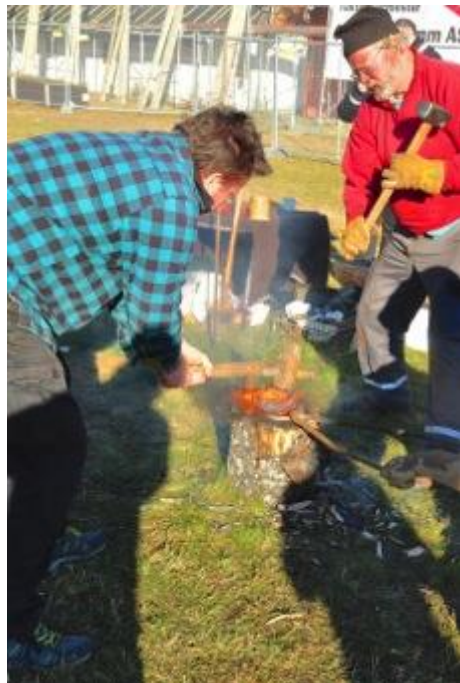
Illustrasjon 15; Luppen komprimeres med tunge slag av slegge. Fra vestre Stein Dahle og Tom Haraldsen. Foto Ellen Anne-Pedersen.

Luppen ble lagt på en kabbe av tre og først banket med en treklubbe, hvorefter det ble benyttet slegger for så endelig ble den delt med øks benyttet som en skjeflet kile slått med slegge - til fellujern, illustrasjon 15 -18.

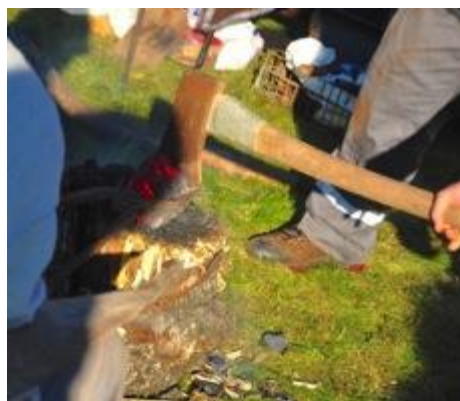
Illustrasjon 16; Fellujernet halvkløves med øks benyttet som kile. Foto Ellen-Anne Pedersen.

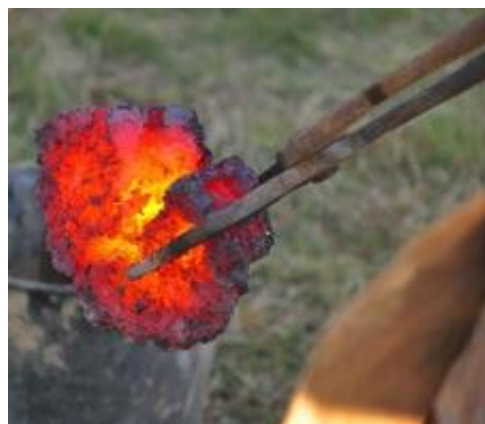
Illustrasjon 17; Ferdig, men fortsatt glødende fellujern. Foto Ellen-Anne Pedersen.

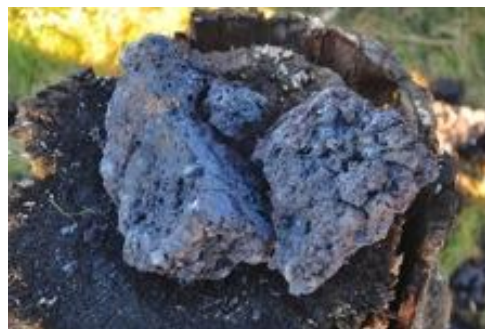
Illustrasjon 18; Avkjølt fellujern og som det fremgår tydelig av snittet har jernet stadig gasslommer og det kunne ha tålt ytterligere komprimering. Snittet er således egnet til synliggjøre jernet kvalitet. Foto Ellen-Anne Pedersen.
