BEKJORDEN, GNR. 90 BNR. 8, OG KAMPESTAD, GNR. 91 BNR. 1, LYNGDAL, FLESBERG KOMMUNE REGULERINGSPLAN, RAPPORT FRA KULTURMINNEREGISTRERING

Rapport for kulturminneregistrering

Reguleringsplan for Lyngdal - Bekjorden/Kampestad.

BEFARINGSRAPPORT

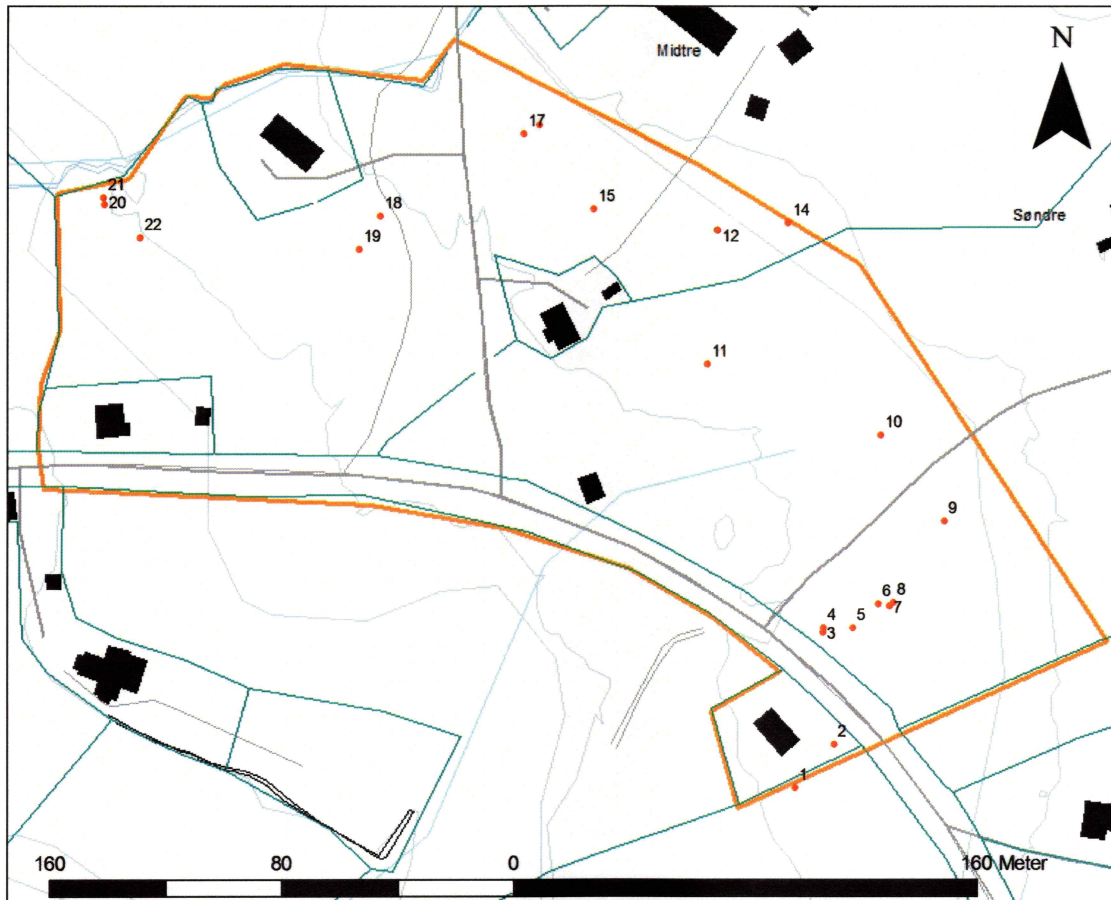
Nr.	Tolkning:	Mål	Orientering	GPS-posisjon ± 5 m:
1	Røys	8 x 3 m	Øst-Vest	529804/6641541
2	Haug	4 m i diameter		529818/6641556
3	Røys	2 m i diameter		529814/6641595
4	Røys	7 x 4 m	Nordvest-Sørøst	529814/6641596
5	Røys	3.5 x 1.6 m	Øst-Vest	529824/6641596
6	Rrøys	2.5 i diameter		529833/6641605
7	Røys	15 x 6 m	I bue fra Øst mot Sør	529837/6641604
8	Røys	3.5 x 2 m	Nord-Sør	529838/6641605
9	Røys	8 x 4.5 m	Øst-vest	529855/6641633
10	Røys	4 x 2 m	Nord-Sør	529834/6641663
11	Brønn	1.2 m i diameter		529774/6641688
12	Røys	6 x 3.5 m	Nord-Sør	529777/6641734
13	Se 14	Se 14	Se 14	Se 14
14	Røys	3 m i diameter		529802/6641736
15	Røys	3 m i diameter		529734/6641741
16	Røys	4 m i diameter		529716/6641770
17	Røys	4 m i diameter		529710/6641767
18	Røys	4 m i diameter		529661/6641739
19	Røys	2.5 m i diameter		529653/6641727
20	Røys	10 x 7 m	Øst-Vest	529566/6641743
21	Røys	1.5 m i diameter		529565/6641745
22	Røys	10 x 3	Nord-Sør	529578/6641731
