GRAVING I FORBINDELSE MED SIKRING AV ROLLAG STAVKIRKE,
SKADE PÅ RYDNINGSRØYS, ROLLAG PRESTEGÅRD GNR 44 BNR 1,
ROLLAG KOMMUNE, BUSKERUD

**SKADE PÅ RYDNINGSRØYS, ROLLAG PRESTEGÅR, 44/1
ROLLAG KOMMUNE, BUSKERUD**

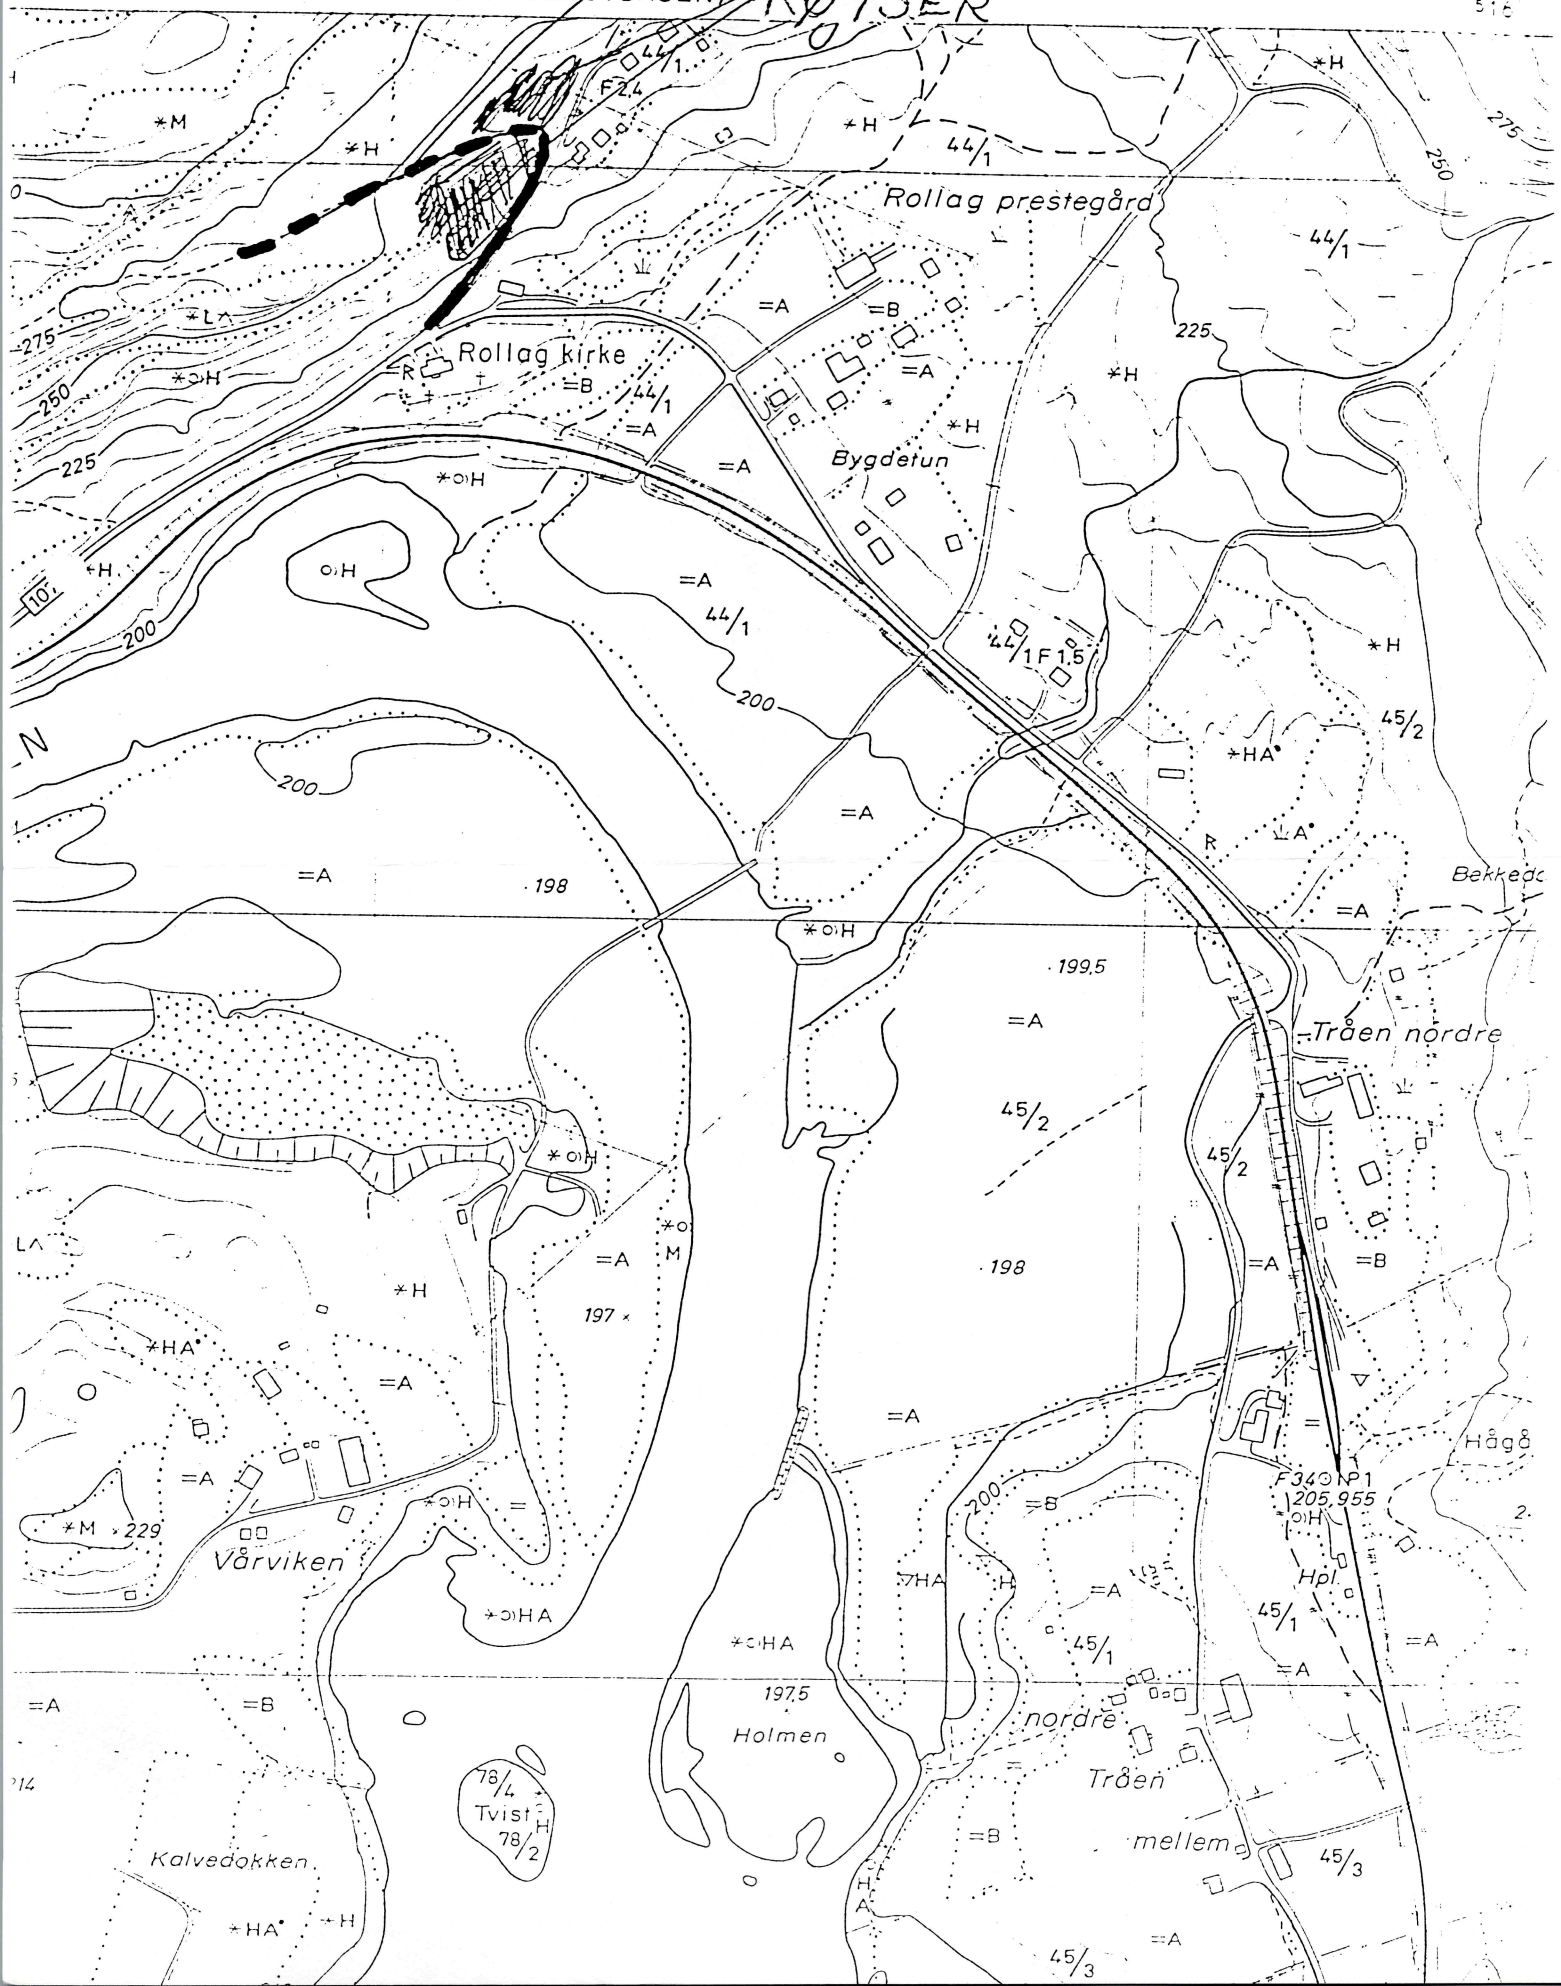
TRAKTORVEG (TROLLHOVDÅSEN) RØYSER

Etter å ha blitt varslet om at en rydningsrøys var skadet, foretok undertegnede befarings på stedet 21.03.97. Se vedlagt kartavmerkinger.
