Historisk museum – Setningsskader

EMNE
Vurdering av setningsskader

DATO / REVISJON: 09. oktober 2023 / C

DOKUMENTKODE: 10210744-RIB-RAP-001

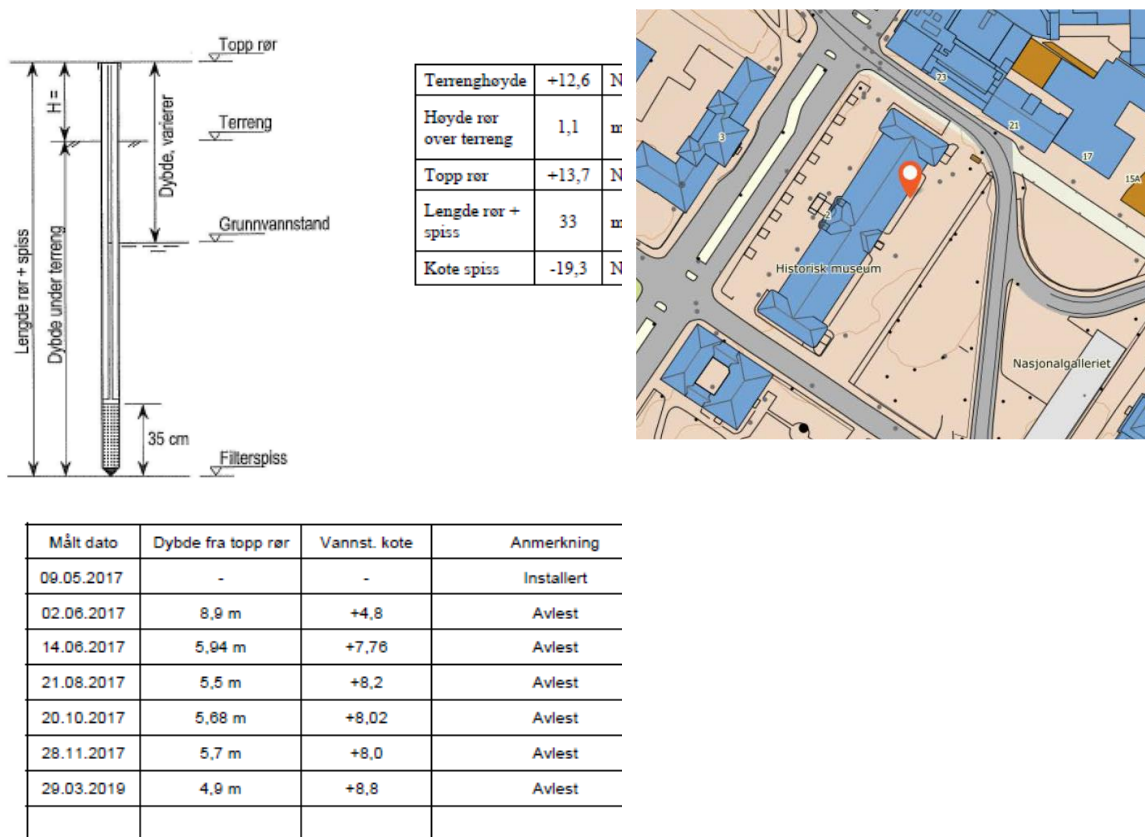
Poretrykkmåleren har vært aktivt siden 09.mai 2017 og siste måling ble foretatt med en avlesning 29.03.19. Kontroller av grunnvannsnivå viser i all hovedsak et stabilt grunnvannsnivå i området.

Fig 4: Poretrykkmåler utenfor Historisk museum mot Tullinløkka

Vi anbefaler også at det omgående etableres flere poretrykksmålere (Piezometer) rundt bygningen, som kan overvåke grunnvannsnivået rundt Historisk museum. Grunnvannsnivået er med på å bevare trepelene under platefundamentet for sopp- og råteskader. Trepelene er en vesentlig del av fundamentering av bygget og senkning av grunnvannet kan få store konsekvenser for bygningen.

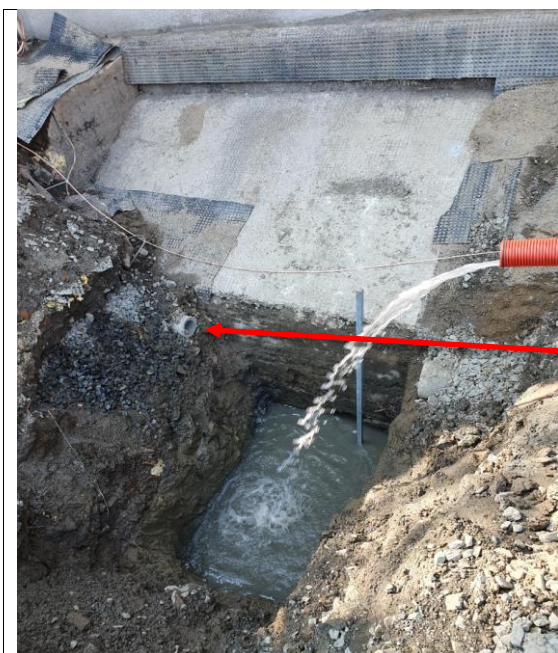
Fundamentet ble undergrav ca 1,5 meter under UK fundament hvorpå det ble forsøkt å grave seg inn til peler. Omfang av grunnvann og stedlige forhold vanskeliggjorde dette arbeidet. Det ble gravd frem til en pel hvor det ble tatt ut en bit av trevirket som ble visuelt undersøkt. Trevirket stammer høyst sannsynlig fra øvre del av en av pelene under fundamentet. Tilstanden på trevirket fremstår som vasstrukket og infiltrert med finkornet leirmasser uten nevneverdige fukt- eller råteskader. Grunnvann og leire har høyst sannsynlig vært med på å konservere trepelene uten at disse har blitt påført nedbrytning og redusert effekt.

Vi har som følge av ovennevnte utfordringer med høyt grunnvannsnivå ikke klart å avdekke om det eksisterer hulrom eller lommer under betongfundamentet, som følge av setninger eller endret grunnvannsnivå. Det er heller ikke avdekket om det eksisterer andre skader på tømmerpæler andre steder under bygget. Har øvre del av tømmerstokker kommet over grunnvannsnivå kan dette medføre fare for forråtnelse med redusert bærekapasitet for platefundament med tilhørende setninger og skader for bygget.

Bilde nr 1: Punktgraving 10.09.20 for kontroll av fundament og trepeler og høyde på grunnvannsnivå

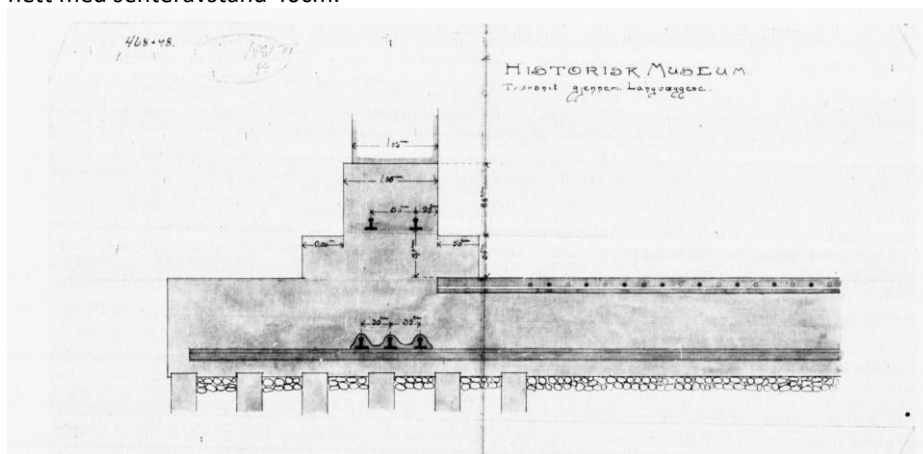
Fig 5: Snitt fundament under bærevegg

Slik det fremgår av tegningsunderlag antar vi at hovedarmeringen, i form av det nedre lag av jernbaneskiner, ble etablert på tvers av byggets lengderetning. Dette betyr at avstivning av dekket i lengderetning befinner seg under yttervegger og under midstilt hjertevegg. I og med at hovedarmeringen er på tvers av lengderetningen kan dermed stivheten på fundamentet i lengderetningen være noe underdimensjonert.

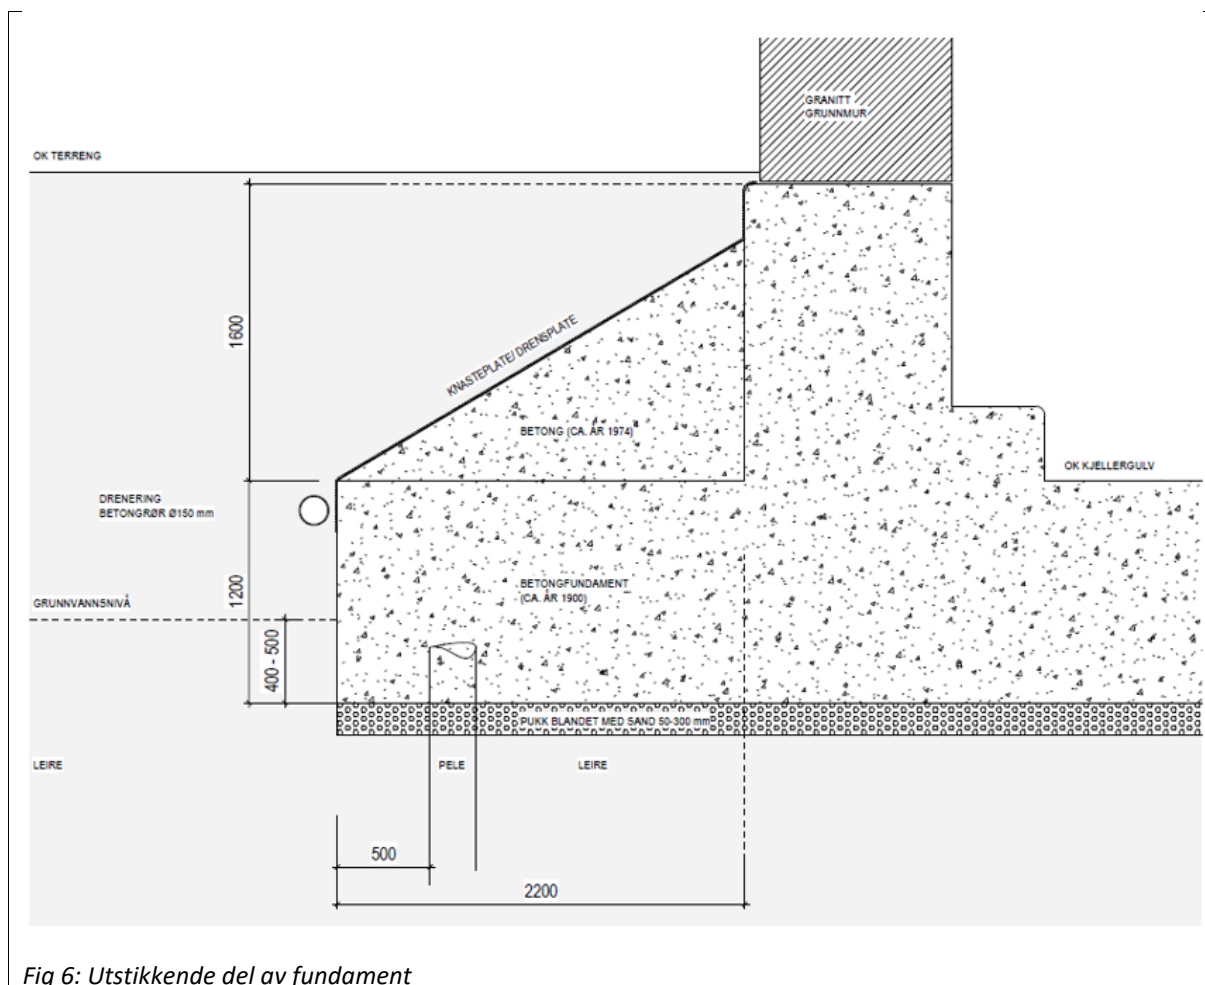
Fig 6: Utstikkende del av fundament

Da grunnundersøkelser av leiren i byggegrøp avdekket redusert beskaffenhet ble det valgt å øke bæreevnen til fundamentet ved å gjøre dette bredere enn bygget. Punkttoppgraving utført 10.09.20 bekreftet at fundamentet er 1,2 meter tykt og at fundamentet er bredere enn antatt og er ført 2,2m utenfor fotavtrykket av bygget.

Over den utstikkende delen av fundament, er det i ettertid etablert en skrå betongkonstruksjon med fall ut fra bygget. Dette er høyst sannsynlig utført i 1974 som et tiltak for å redusere vanninntrenging i kjeller. Overkant skråflate, med fall ut fra grunnmur, ble den gang fuktsikret med knotteplast. Hensikten med denne er å lede vann bort ifra grunnmur og fundament ut til nye drenering som ble etablert tidlig på 70-tallet.

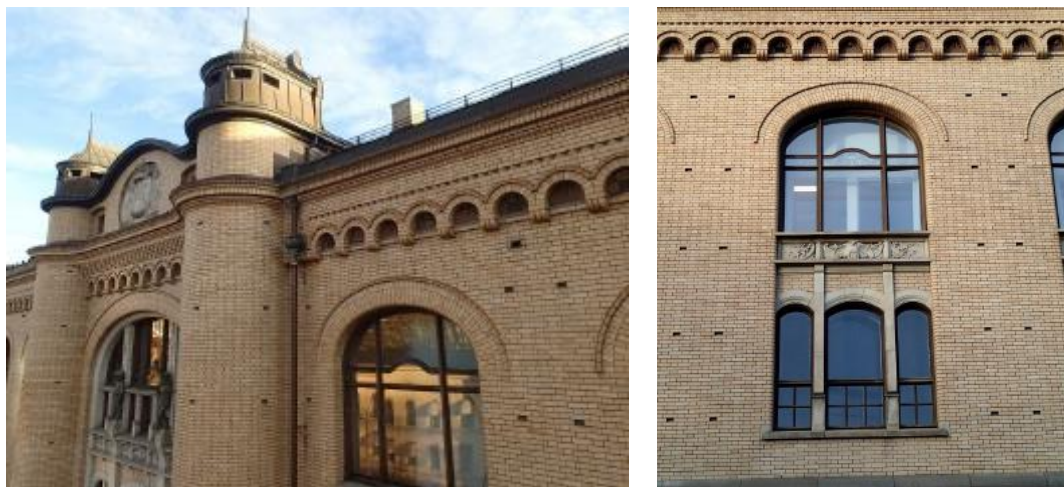
Bilde 4: Trykkbuer over vinduer i teglfasade

Som følge av setninger på Historisk museum er bunnplaten bøyd ned mot det sydvestre hjørnet, som er byggets laveste punkt. Vridningen har medført at det har oppstått riss og sprekkdannelse over vinduer i kilbuen. Karakteristiske riss og sprekkdannelser befinner seg i all hovedsak i den første 1/3 delen over vinduer. Det vil si den delen som ligger lengst vekk i forhold til laveste punket på bygget. Riss kan for mange vinduer ses som skråstilte riss som følger mørtelfuger eller også har medført gjennomgående bruddskader på teglstein.

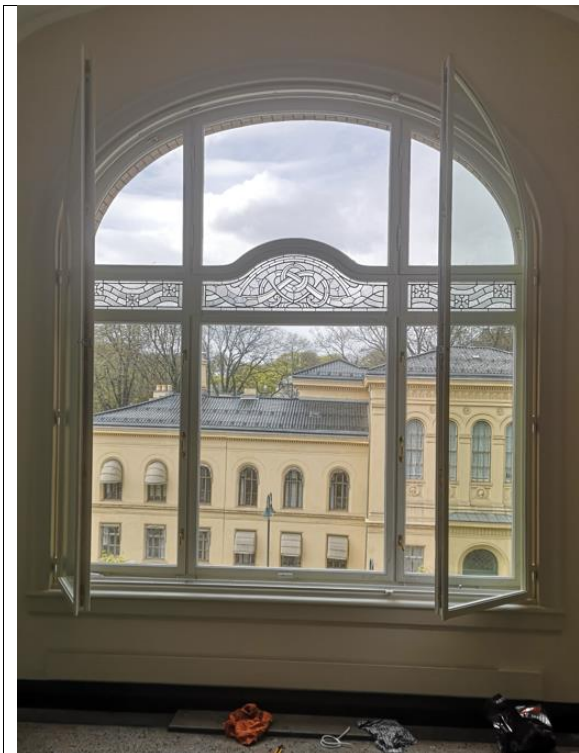
Skjevstillinger på vindusåpninger har medført betydelige utfordringer ved prosjektering og utforming av nye innvendige varevinduer med tilhørende betydelig kostnadskonsekvens.

Ytterligere setninger eller bevegelse på bygningen kan få store konsekvenser for funksjonalitet og skader på nye varevinduer da disse er svært følsomme for bevegelser og kan enkelt beskadiges ved deformasjoner.

Bilde nr 14: Nye varevinduer i rom 332

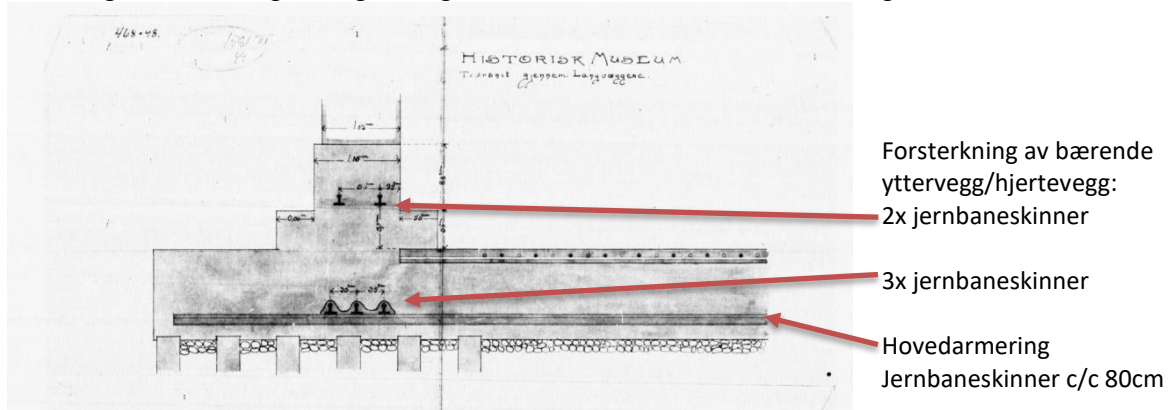
Fig 19: Fundamentplate

Slik det fremgår av tegningsunderlag antar vi at hovedarmeringen i form av det nedre lag av jernbaneskiner ble etablert på tvers av byggets lengderetning. Dette betyr at avstivning av dekket i lengderetning befinner seg under yttervegger og under midtstilt hjertevegg i form av 2 lag med hhv 3 og 2stk jernbaneskiner i to høyder. I og med at hovedarmeringen er etablert på tvers av lengderetningen kan en dermed anta at stivheten på fundamentet i lengderetningen være noe underdimensjonert.

Dette kan gi rom for bevegelser og setninger i forhold til varierende bæreevne fra grunnen.

Som følge av setninger på Historisk museum er bunnplaten bøyd ned mot det sydvestre hjørnet, som er byggets laveste punkt. Bunnplaten er deretter påført en vridning hvor nord østre hjørne er 50mm lavere enn det nord vestre. Det vil si en diagonal vridning for bunnplaten, i forhold til byggets laveste punkt. Nyer setningsmålinger viser at det nordvestre hjørnet har de største pågående setningene. Dette vil si at vridningen diagonalt for bunnplaten er under utvikling og om blir stadig større.
