Nedtagningen af Mårup Kirke

Et sjældent studie af kirkearkitektur og byggeteknik

af Thomas Bertelsen

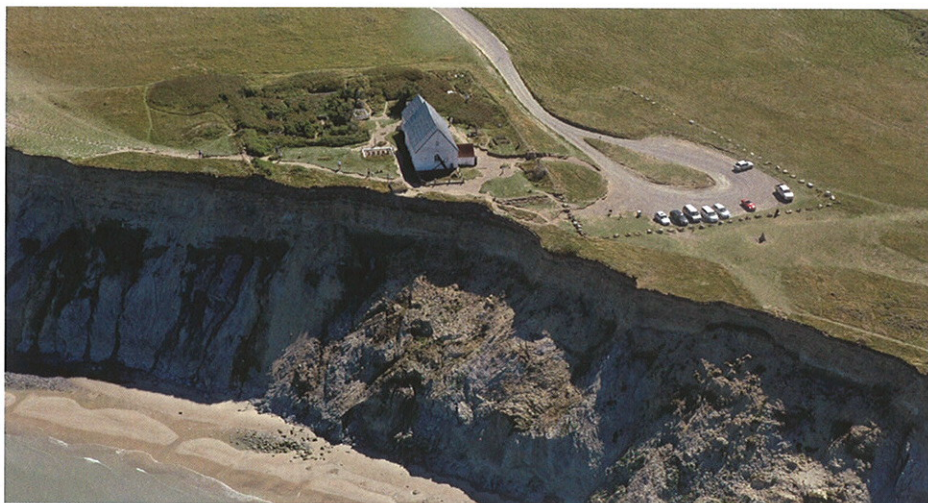
Fig. 1. Mårup Kirke yderst på klinten, kort tid før nedtagningen. På luftbilledet ses, at kirkegårdens nordvestre hjørne allerede er styrtet i havet.

met nærmere. Inden for de seneste år er den stejle klint, som skiller land fra vand, rykket helt ind over kirkegården, og i dag er der således kun 12 meter mellem klintens kant og kirkens vestgavl.

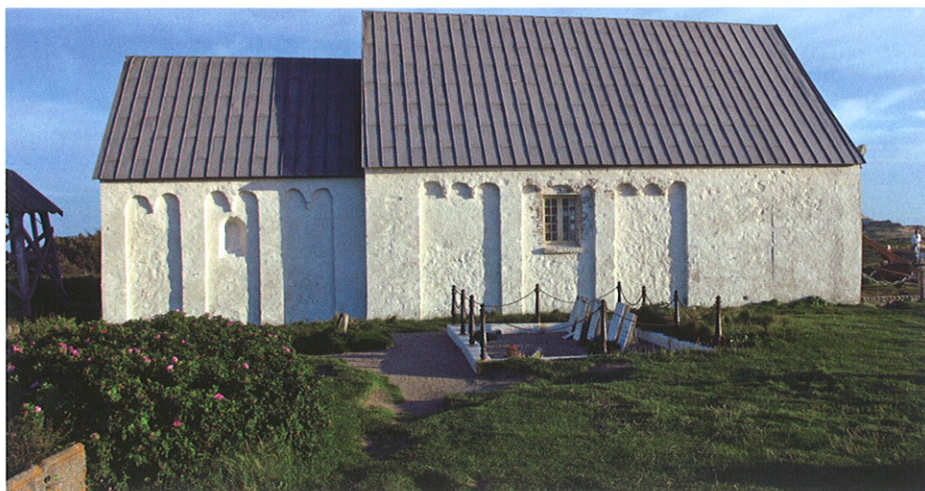
Fig. 2. Kirkens velbevarede nordfacade med høje blændinger adskilt af lisenner. Lignende dekorationer genfindes på flere andre romanske teglstenskirker i Vendsyssel.

Mens hovedparten af de hjemlige kirker fra 1100- og 1200-tallet opførtes i natursten, blev kirken i Mårup opført med teglsatte facader, som på korets og skibets intakte nordside blev udformet med høje blændingsfelter adskilt af lisenner og afsluttet med buefriser under gesimsen. De øvrige stærkt reparerede facader må tænkes at have haft tilsvarende dekorationer, der også ses på 10-12 andre romanske kirker i Vendsyssel, der danner en nært beslægtet kirkegruppe.

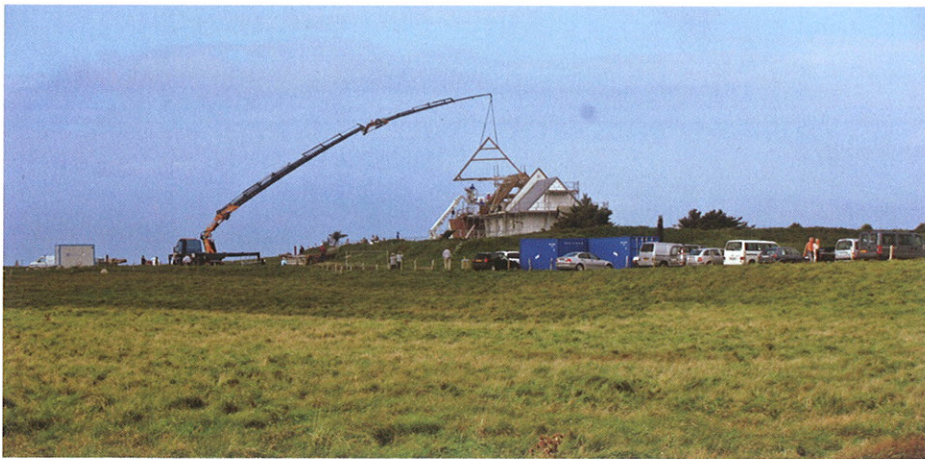
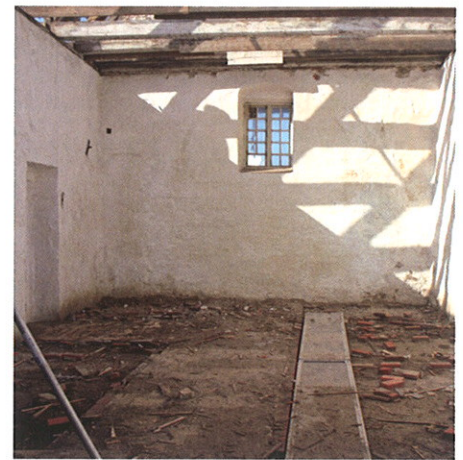
Fig. 3-4. Tagkonstruktionen nedtages, og kirken forvandles fra bygning til ruin.

Kirkens sidste inventar, skibets stolestader og en præstestol i koret, blev fjernet i begyndelsen af september 2008, og konservatorer begyndte den endelige dokumentation af korets kalkmalede dekorationer, som Nationalmuseet forundersøgte i 1998. Dekorationerne i rød, gul og grøn fra cirka 1500 var så medtagne, at end ikke motiverne kunne bestemmes, og i modsætning til to indridsede indvielseskors på korets nordvæg og et blyantstegnet skib nord for triumfbuen blev de ikke trukket af væggen sammen med pudsen, men hugget ned. Kirkens blytag og tagkonstruktion blev efterfølgende nedtaget, og i løbet af få dage forvandlede kirken fra bygning til ruin.

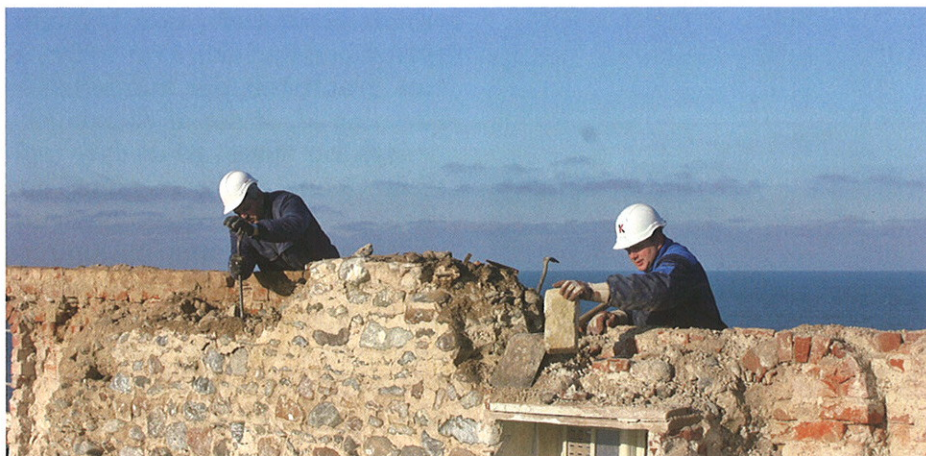
Fig. 5. Murere nedbryder skibets nordmur. Bemærk, at facaden er opført med tegl, mens muren mod kirkerummet primært består af granitsten.

I det indre blev de tykke pudslag nedbanket, og den velbevarede nordfacade blev rensset for kalk, så de enkelte sten stod frem. Det tidskrævende arbejde gjorde det muligt at betragte murene på sjældent tæt hold og få et detaljeret billede af, hvordan byggeriet af kirken var håndteret. I modsætning til den romanske kirkes facader var bagmurene mod kirkerummet ikke opført med tegl som vigtigste byggemateriale, men derimod granitsten.

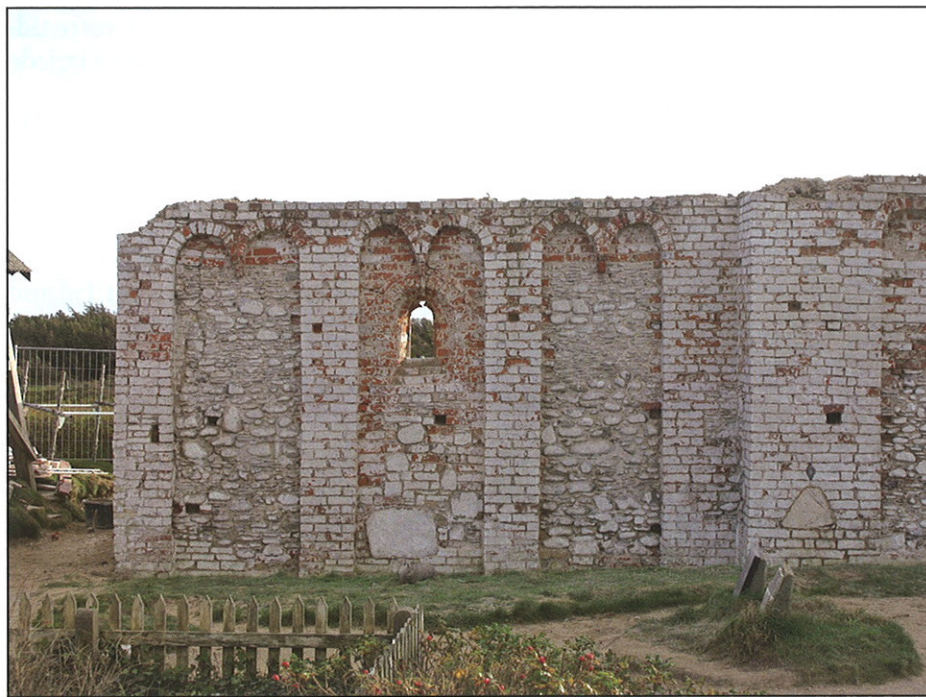
Fig. 6. Korets afrensede nordfacade. Stenene står med rester af hvidtekalk, men fugerne er hugget ud.

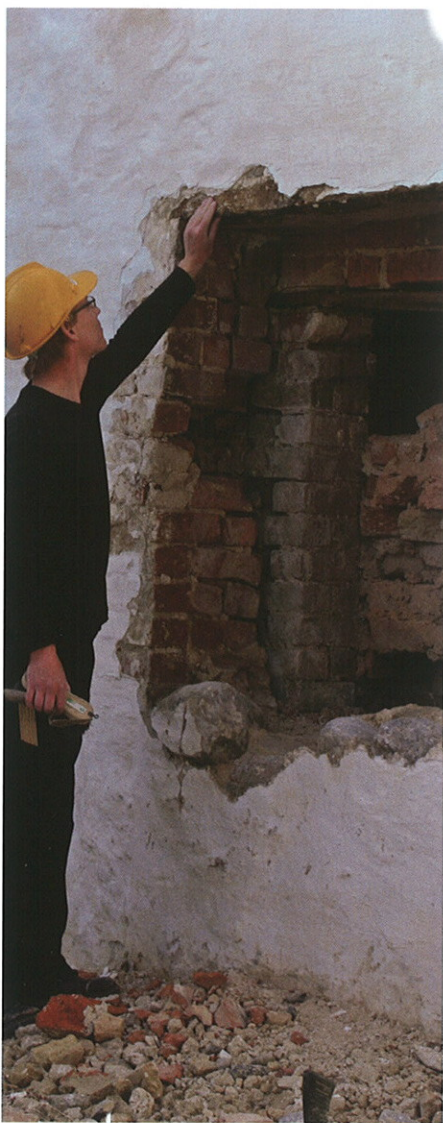
Fig. 7. Skibets norddør genåbnes. På billedet ses døråbningens profilerede kragbånd og egeplankerne, der anvendes som overliggere.

I murkernen var dørens vestre vange bevaret i fuld udstrækning med et dekorativt kragbånd af to profilerede teglsten, som efter brændingen var sletet omhyggeligt med en rundet og en affaset profil. Både selve åbningen og dørnichen ind mod kirkerummet var afdækket med en svær egeplanke, og dendrokronologiske undersøgelser vil meget vel kunne fastslå tidspunktet for opførelsen af kirkens romanske afsnit, der sammen

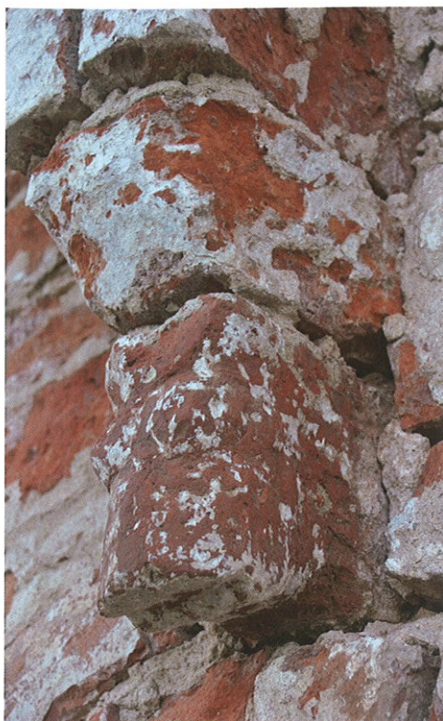
Fig. 8. Teglstenskonsol udformet som et dyrehovede fra buefrise på korets nordfacade.

varede nordfacade, hvor blændingernes bund primært var udført af små granitsten, der kunne tolkes i retning af, at der af økonomiske hensyn var sparet på de dyre teglsten. Denne tanke stemmer dog dårligt overens med de fine detaljer, og brugen af kamp må snarere ses som et bevidst og gennemtænkt valg. Der er da heller ikke noget, der antyder, at nordfacaden har en lavere arkitektonisk kvalitet end den øvrige bygning, idet de små konsoller, som buefriserne hviler over, efter afrensning af de tykke kalklag viste sig at være udformet som ansigter, der kiggede ud fra muren.

Hovederne, der forestiller både mennesker og dyr, var alle forskellige og understregede nok en gang, at håndværkerne bag Mårup Kirke ikke kun var dybt specialiserede teknikere, men også var i stand til at tilføje kunstfærdige detaljer.

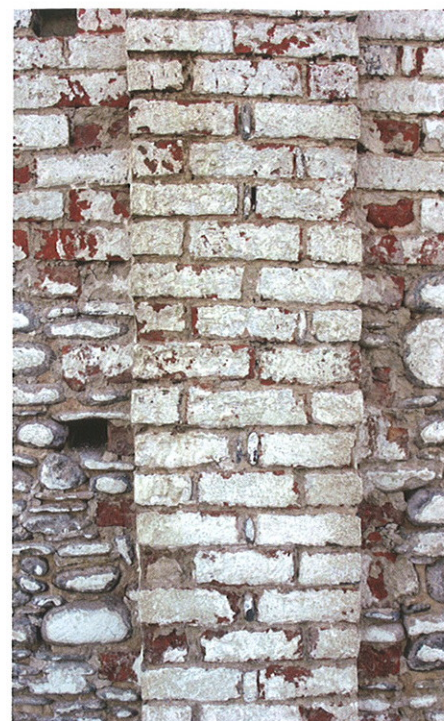
Fig. 9. Udsnit af skibets nordfacade. Imellem mange teglsten er med stor omhyggelighed indsat små flade granitsten.

Hvor lang tid der gik fra afslutningen af en byggetape til begyndelsen af en ny, kan ikke afgøres præcist, men ideelt set har byggeriet stået på i tre år. At der næppe gik længere tid, understøttes af, at hele kirkens nordfacade udførtes i samme karakteristiske teknik, hvor små, flade natursten indsattes i fugerne mellem teglstenene.

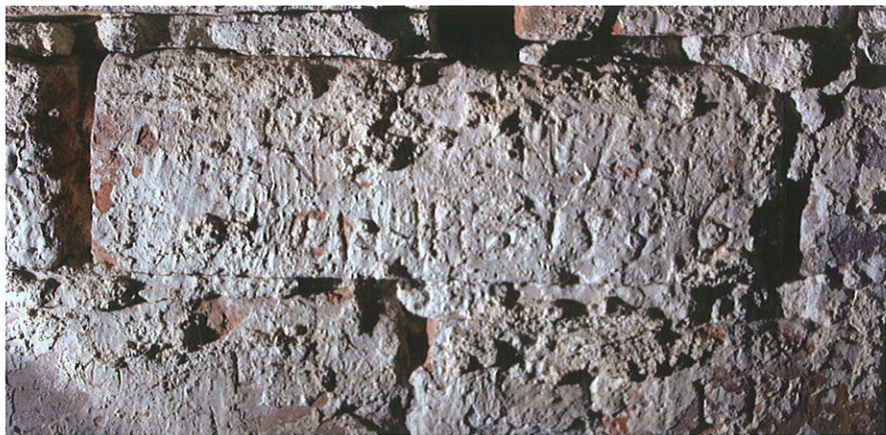
Fig. 10. Teglsten med graffitiindskrifter fra korets østgavl, fotograferet i skrålys. Foruden flere initialer bærer stenen årstallet 1586.

Indskrifterne består af årstal, initialer og kristi monogram IHS. Desuden er der et par kors, nogle stjerner og andre tegn. Der er to årstal, 1586 og 1601, som ser ud til at være ristet i det samme kalklag. Det første årstal, 1586, er ristet i forbindelse med initialerne C.N. samt kristi monogram IHS. Det næste, 1601, er udelukkende ristet i forbindelse med initialer. Et andet sted på muren har man på et noget senere tidspunkt også skrevet kristi monogram, og initialerne C. N. er ristet igen i et af de yderste kalklag.

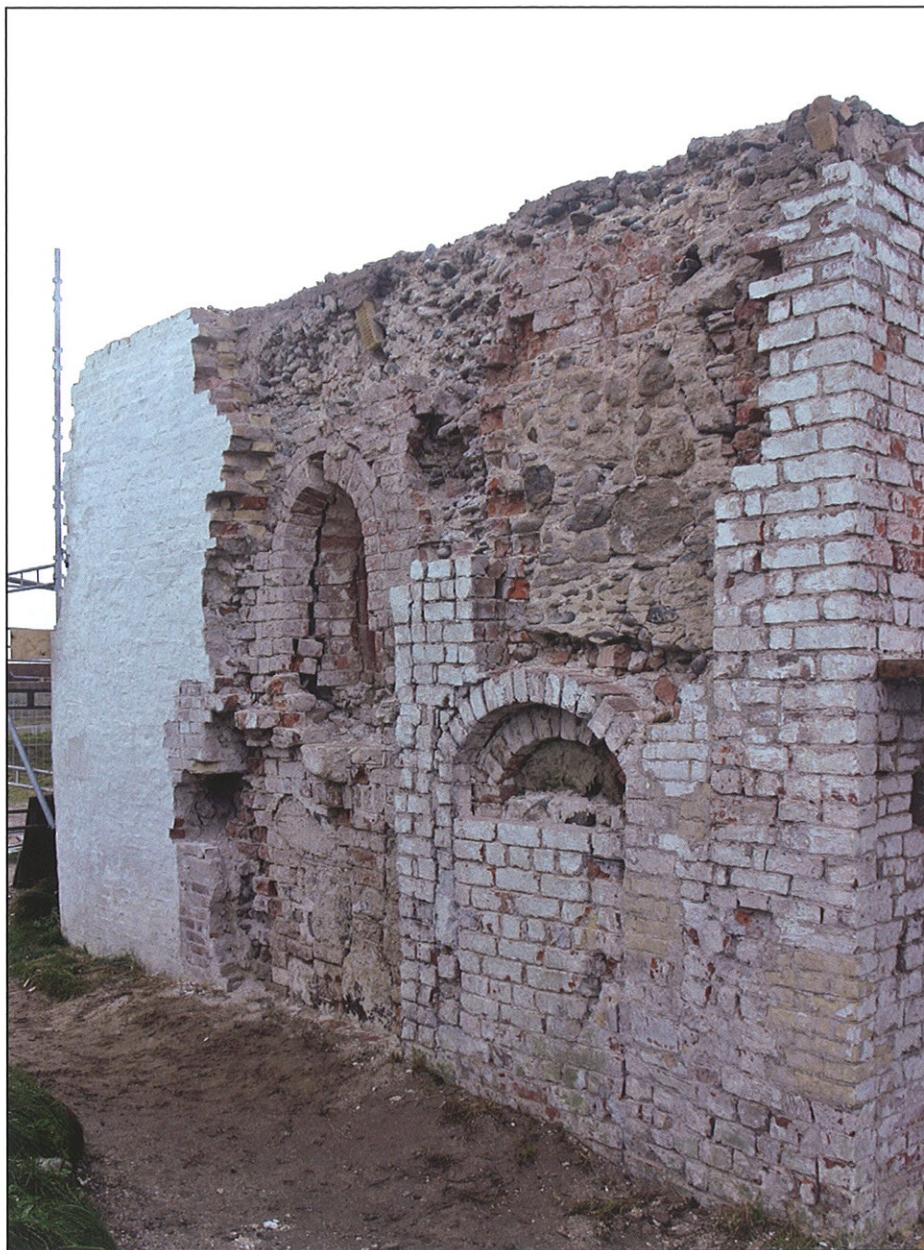
Fig. 11. Korets østgavl med døren til den nedbrudte sekundære absis. Ved dens venstre side ses resterne af en stor niche, hvori der blev fundet flere graffiti.

formning. Under afdækningen af kalkmalerierne fremkom i kor-gavlen en dør, som formentlig blev brudt kort tid efter den romanske kirkes færdiggørelse. At romanske kor har en separat indgang til præsten, er ikke usædvanligt, men som regel er de placeret i nord- eller syd-muren.

Samtidig med gennembrydningen af døren skabtes under østvinduet udvendigt på korgavlen en stor vægniche, som oprindeligt må have siddet i apsidens indre. Den tidlige og særprægede ombygning af koret vil naturligvis være væsentlig at undersøge nærmere. I nichen er forskellige indskrifter kommet til syne. Blandt andet årstal, kors og stjerne.
