Fra fattig landsbykirke til prestigebyggeri

– nedtagningen af Mårup Kirke

AF THOMAS BERTELSEN

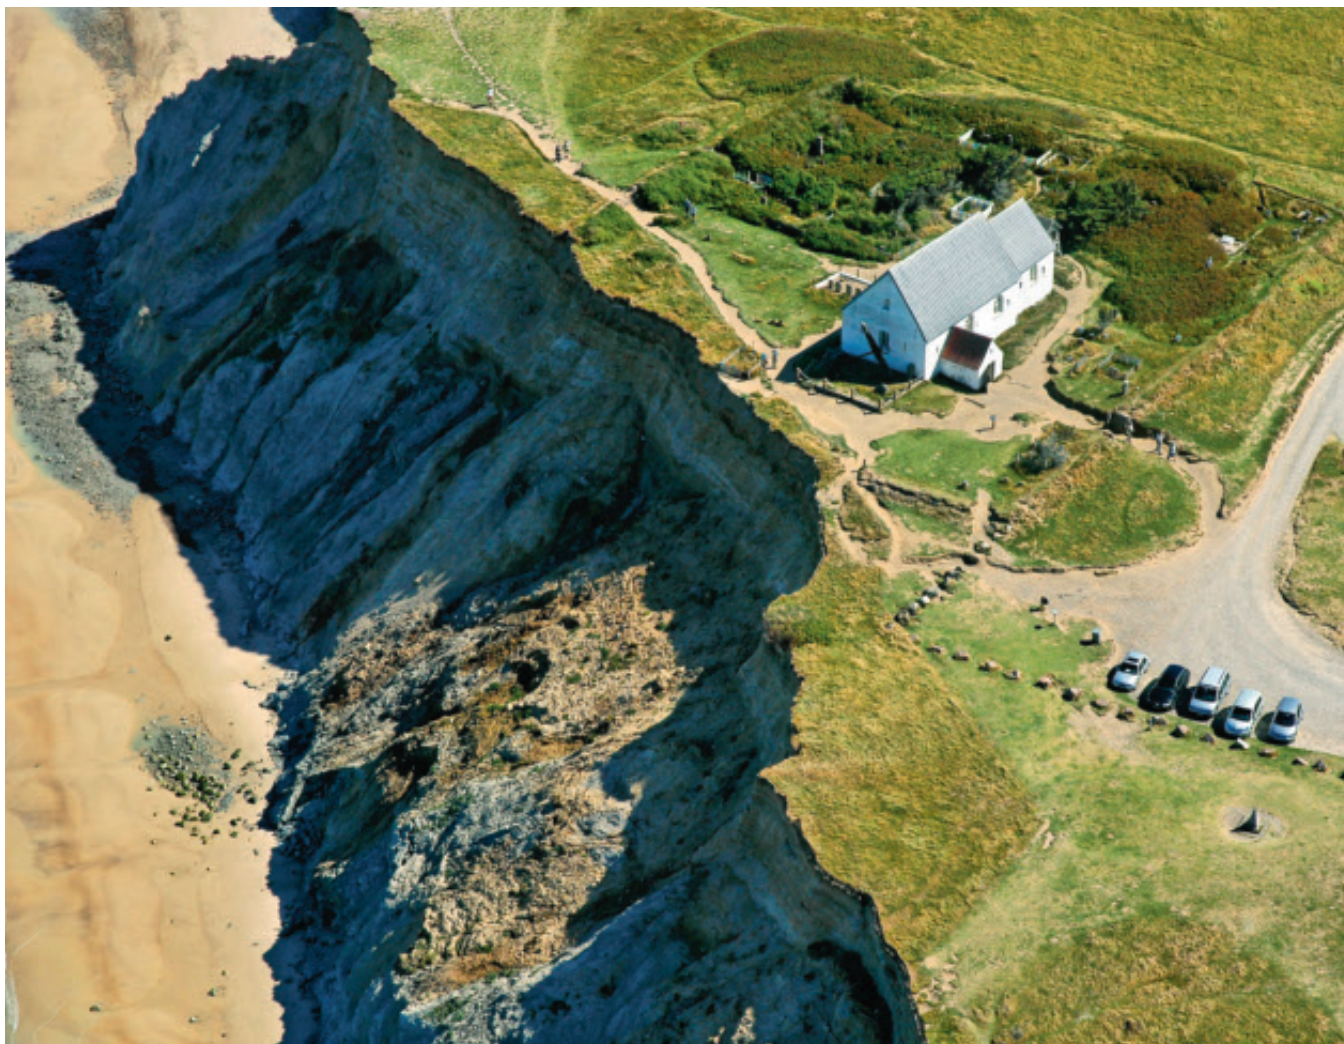
Fig. 1. Mårup Kirke på kanten af Lønstrup Klint, sommeren 2008. Kirkegårdens nordvestre hjørne er allerede styrtet i Vesterhavet, og nu trues kirken. Foto: Vendsyssels Historiske Museum 2008.

Mårup Church on the edge of Lønstrup Cliff, summer 2008. The northwestern corner of the churchyard has already fallen into the North Sea, and now the church itself is under threat.

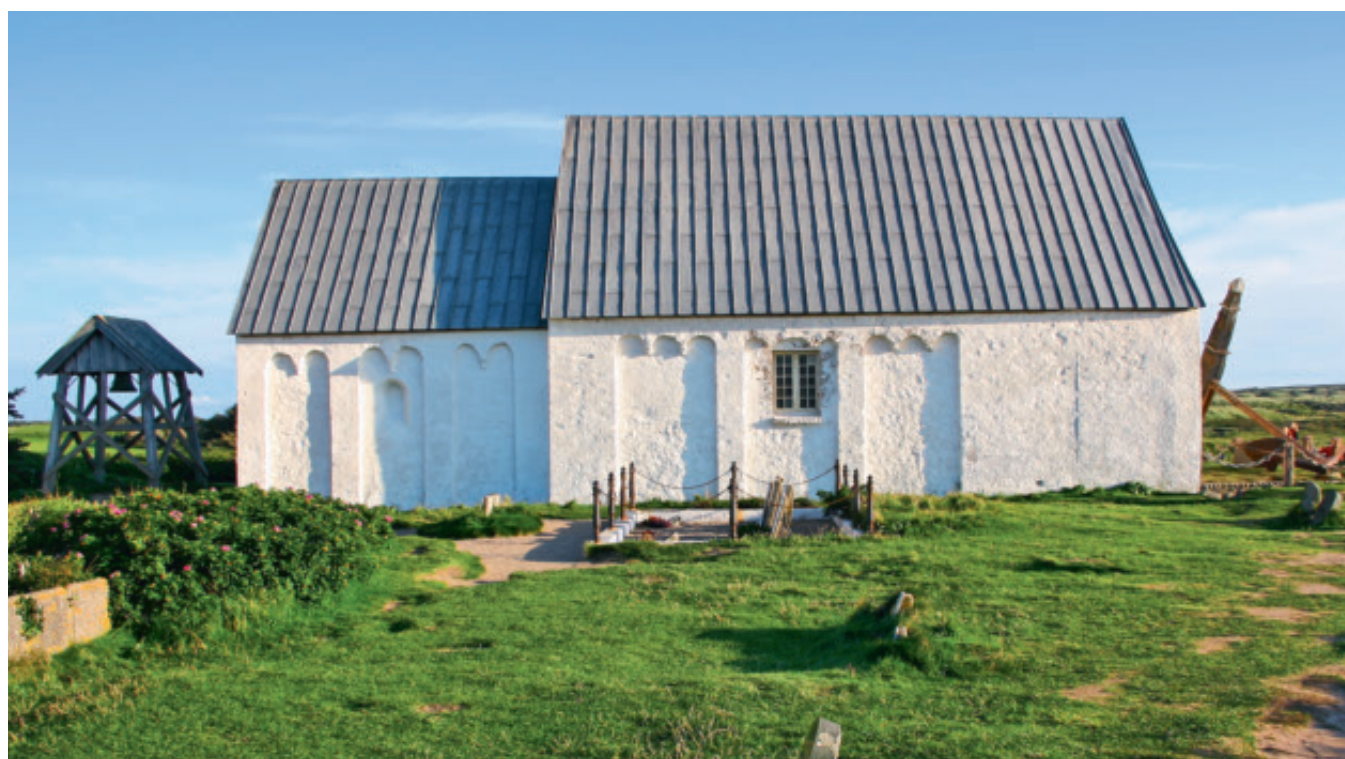
Fig. 3. Kirkens velbevarede nordfacade set fra nord umiddelbart før nedtagningen. Både korets og skibets mur er opdelt af flade liseners, så de danner blændingsfelter, som foroven er afsluttet med en buefrise. I strejflys ses den østre side af endnu en tilmuret blænding vestligst på facaden. I en bred lisen ved dens østside er den nu tilmurede norddør placeret. Foto: Thomas Bertelsen 2008.

The well-preserved north facade of the church viewed from the north immediately before dismantling. The wall of the chancel and nave are divided up by flat pilaster strips so they form fillings terminated above by an arch frieze. In a gleam of light one can see the eastern side of another masonry filling wall on the westernmost part of the facade. The now bricked-up north door is in a wide pilaster strip on its eastern side.

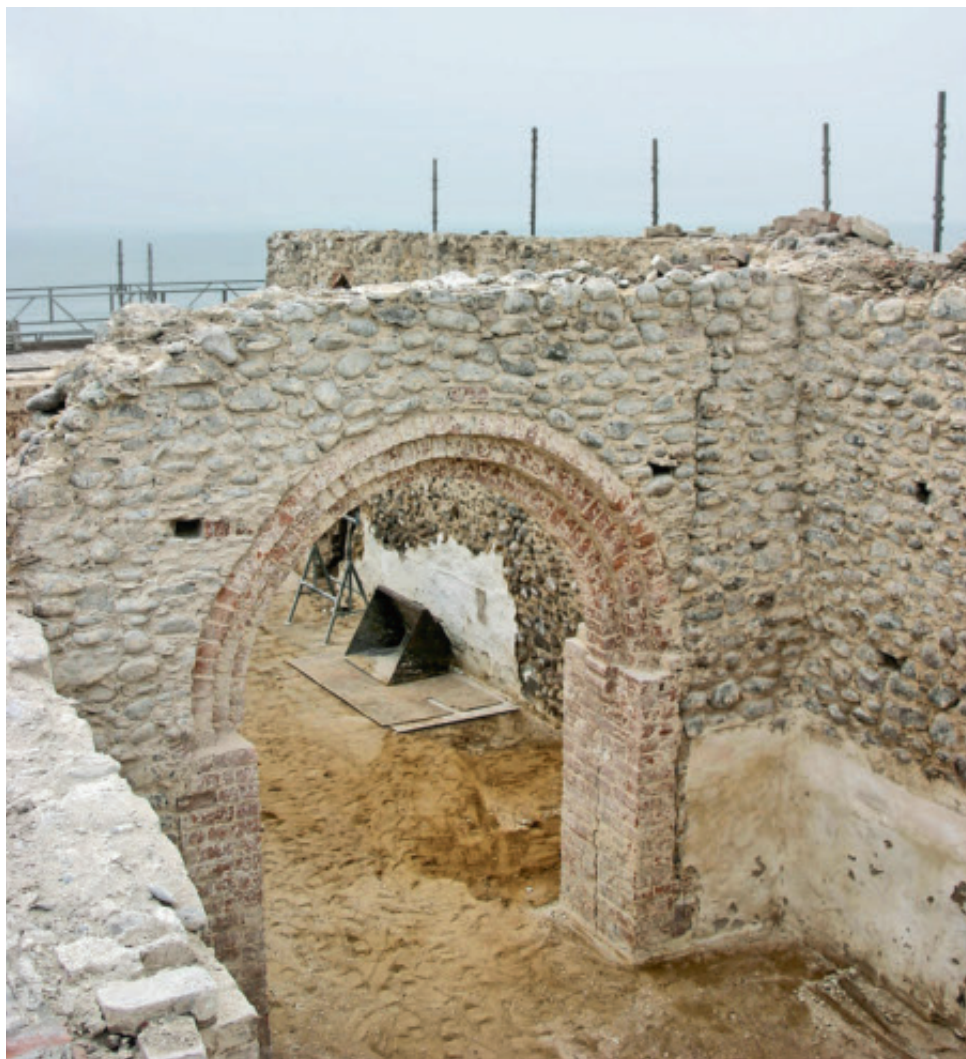
Fig. 5. Udsigt over den romanske kirke under nedtagning, set fra øst hen over koret. I forgrunden den teglstensatte korbue og i baggrunden Vesterhavet. I de afrensede mure ses små huller fra de oprindelige stilladsbjælker. Foto: Thomas Bertelsen 2008.

View of the Romanesque church during dismantling, from the east across the chancel. In the foreground the brick chancel arch and in the background the North Sea. In the stripped walls one can see small holes from the original scaffolding beams.

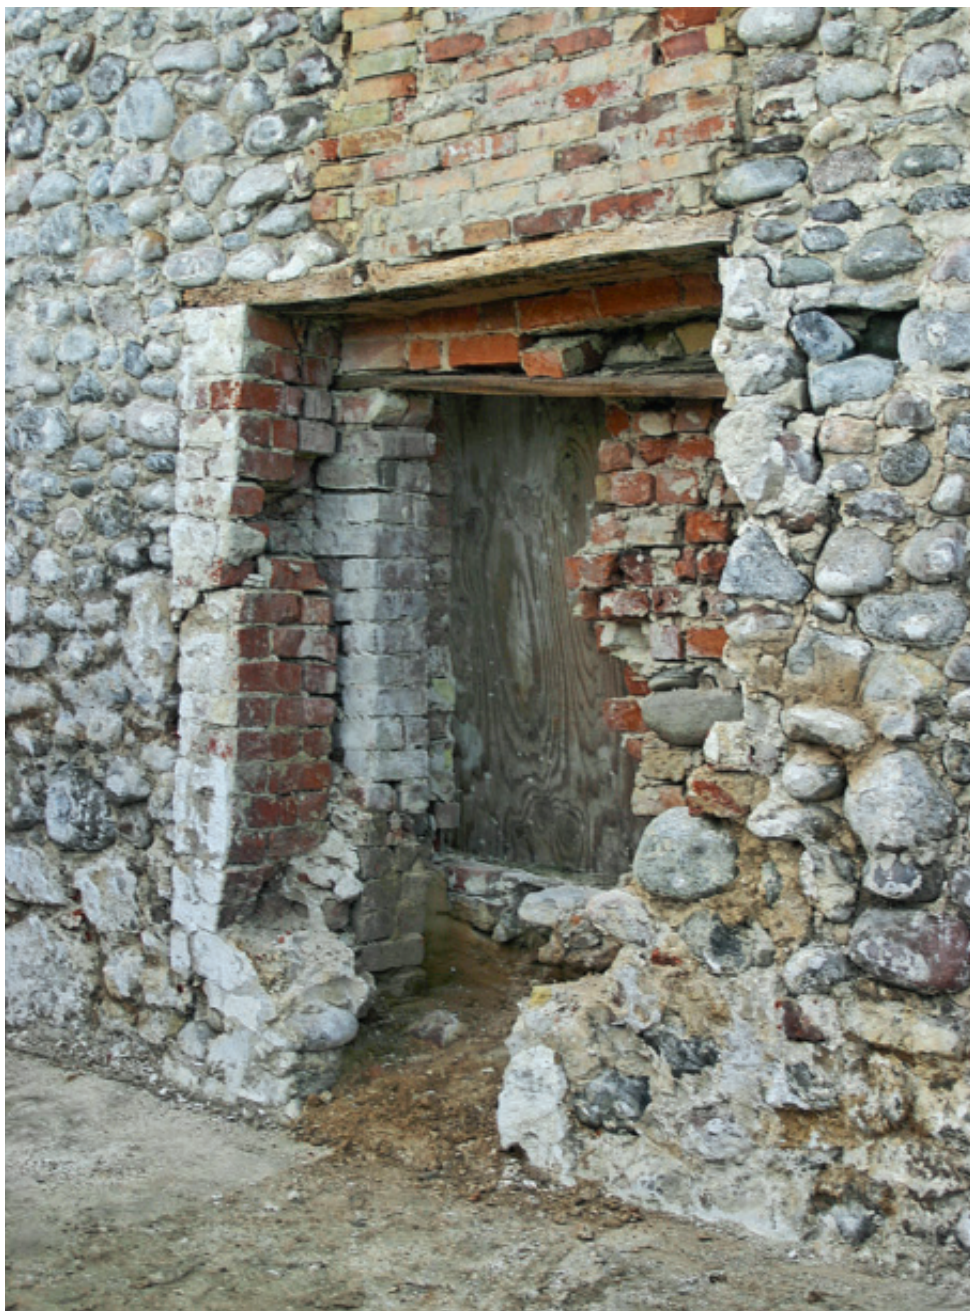
Fig. 6. Skibets genåbnede norddør set inde fra kirkerummet. Både åbningen og den indvendige niche er afdækket af en egeplanke, hvoraf den sværeste i forgrunden stammer fra et egetræ fældet omkring 1202. Den udmurede niche over døren blev etableret i 1800-tallet som indramning for en mindetavle, der siden er overført til Lønstrup Kirke. Foto: Thomas Bertelsen 2008.

The re-opened north door of the nave viewed from within the church interior. The opening and the inside niche are each covered by an oak plank, the largest of which in the foreground comes from an oak tree felled around 1202. The filled-in niche above the door was established in the 19th century as a frame for a memorial tablet that has since been moved to Lønstrup Church.

Billedet af en højt kultiveret bygning bekræftedes ved genåbningen af skibets norddør, der formentlig tilmuredes omkring 1600 (fig. 6). Åbningens bevarede vestside var udformet med et dekorativt kragbånd af to sten med dels rundet, dels affaset forkant, og stenene omkring facadens rundbuede tympanonfelt havde ligeledes rundede kanter. Brugen af formsten er ikke usædvanlig i den hjemlige romanske teglstenskunst, men i modsætning til den traditionelle fremgangsmåde var stenenes profiler ikke formet i den våde ler før brænding, men omhyggeligt hugget og slebet frem af rektangulære, færdige sten. I koret genfindes teknikken i de to bevarede romanske vinduer, hvor bueslagenes let kileformede sten er tilhugget med en perfektion, der næsten gør det umuligt at erkende den besværlige fremgangsmåde, som måske kan være langt mere udbredt end hidtil antaget (fig. 7).

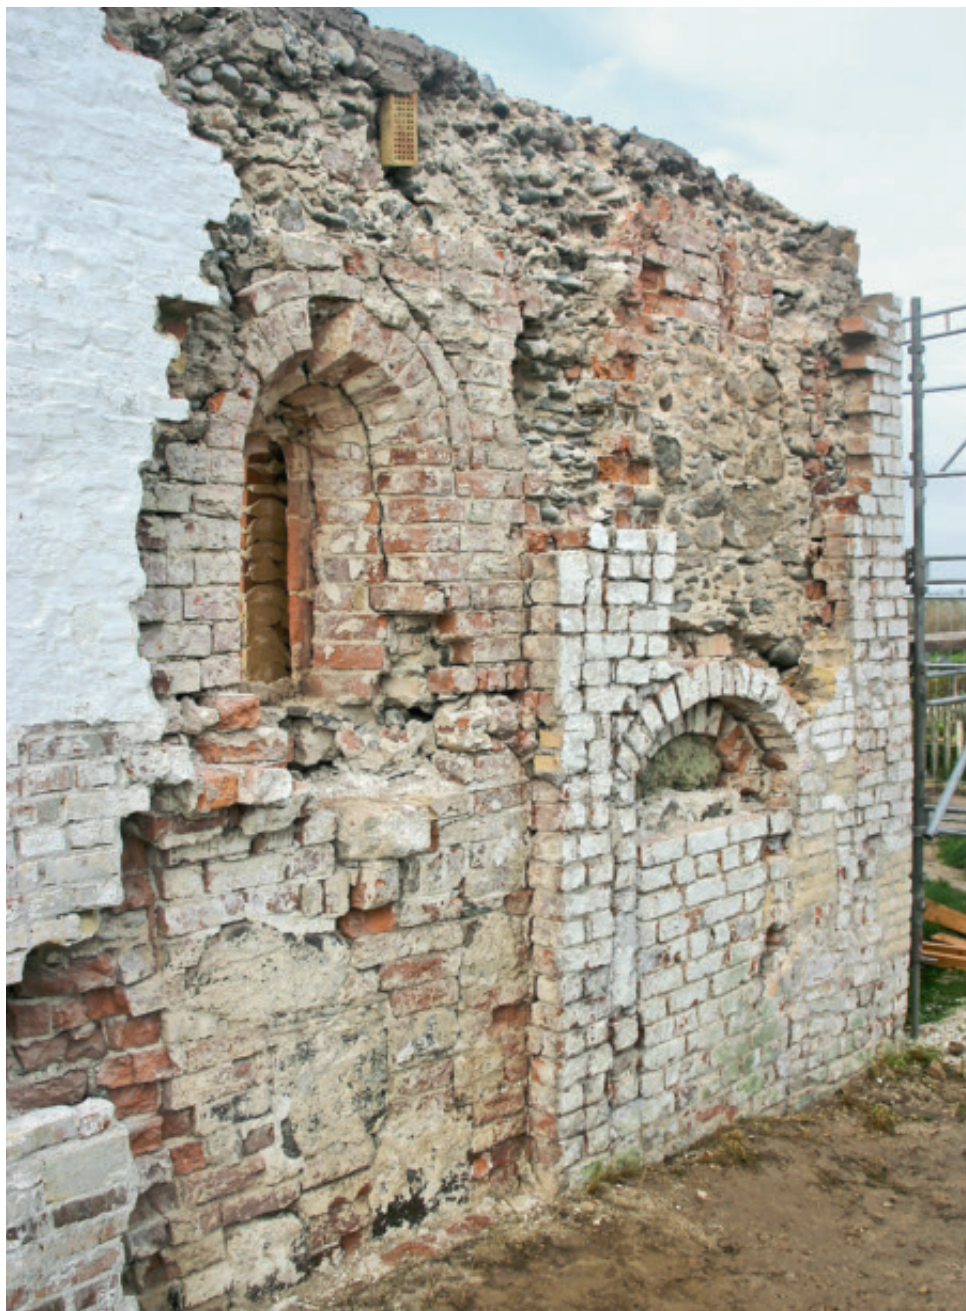
Fig. 7. Korets østgavl efter udhugning af fuger og nedtagning af nyere reparationer. Under vinduet er sekundært etableret en stor niche, som har været afdækket af to fladbuer båret af en granitkonsol. Døren i det nordligste fag har givet adgang til den polygone tilbygning, som blev nedbrudt 1726. Foto: Thomas Bertelsen 2008.

The east gable of the chancel after the cleaning out of the joints and the removal of more recent repairs. Beneath the window a large secondary niche was established, which was covered by two segmental arches borne by a granite corbel. The door in the northernmost bay provided access to the polygonal annexe that was demolished in 1726.

Under nedtagningen af korets østgavl fremkom også her rester af tre høje facadeblændinger, hvoraf den nordligste blev tilmuret helt tilbage i middelalderen (se fig. 7). Her har blændingens granitsatte bund stået beskyttet i århundreder, og havde den oprindeligt været pudset, ville der ganske givet være spor deraf. Da der i øvrigt forekommer rige detaljer på den romanske kirke, er brugen af granit i facaderne næppe økonomisk motiveret, men må snarere regnes for en nøje kalkuleret metode til at tilføre teglstensfacaderne en grå kontrastfarve i bunden af blændingerne.

Adgangen til rummet er sket via en dør i korets østgavl, som den indledende kalkmaleriundersøgelse i 1998 påviste – men først under nedtagningen af kirken kunne den fastslås som middelalderlig (se fig. 7). I forbindelse med dørens delvise genåbning konstateredes, at en del af tilmuringen var udført med retkantede halvstensbrede ribbesten fra et hvælv, der sandsynligvis har dækket det mulige sakristi, som i modsætning til den romanske kirke ikke nødvendigvis har været fladloftet. Det fladbuede bueslag og de retkantede false indikerer umiddelbart, at åbningen nord for alteret er senmiddelalderlig og etableret samtidig med den polygone tilbygning, men flere forhold peger på, at den kan være ældre. Det er imidlertid sikkert, at døren er sekundær i forhold til den romanske kirke, idet den er brudt igennem gavlfacadens nordligste blanding.

In the Late Middle Ages a large west tower and a chancel extension were added. Both of these were demolished in the decades around 1700. The eastern extension had a door to the chancel and was probably a sacristy (figs. 7 and 13). The demolitions were probably consequences of economic decline caused by sand drift.

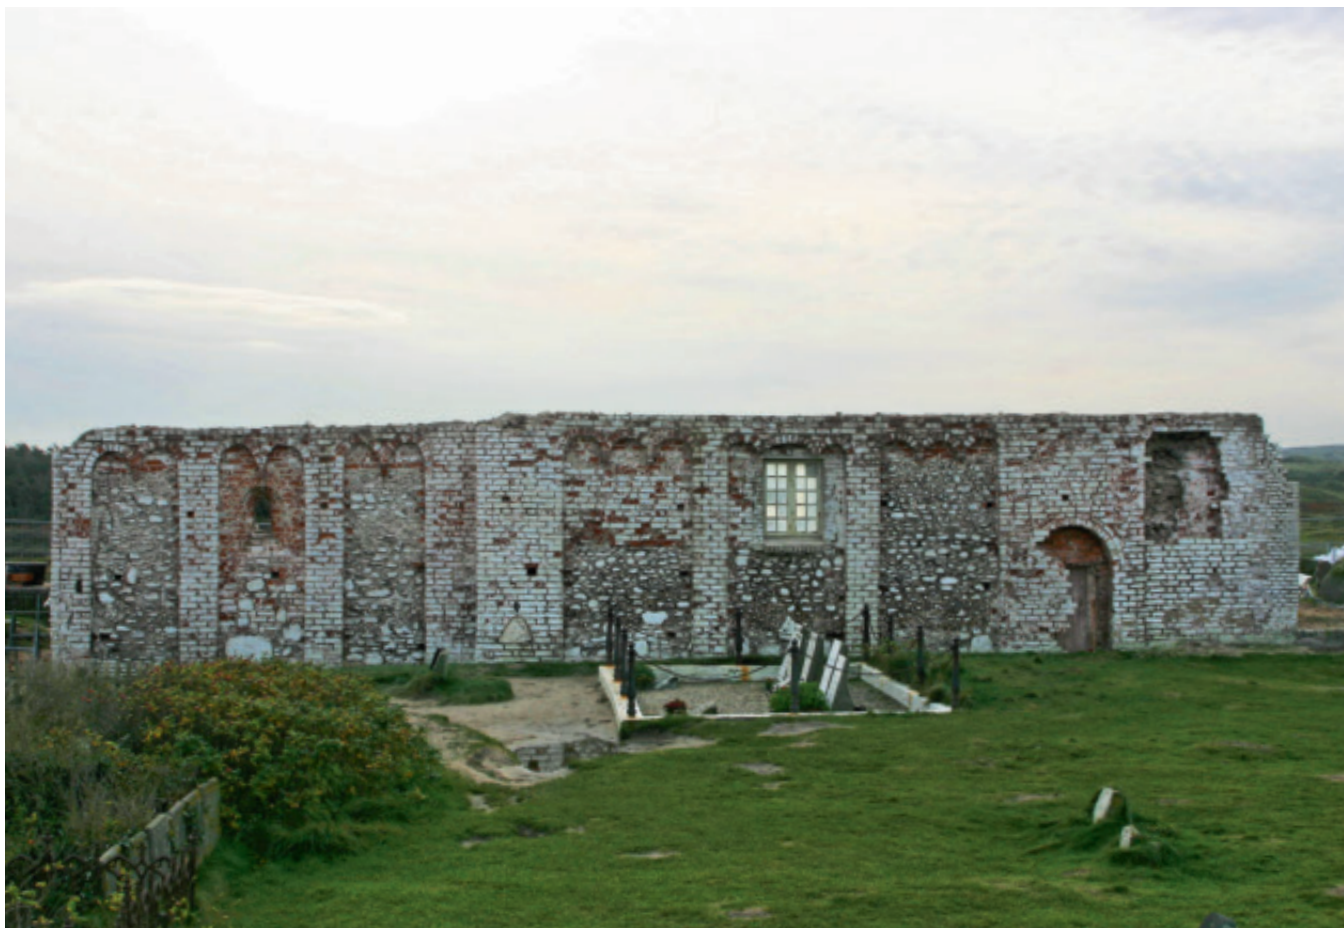
Fig. 8. Kirkens afrensede nordfacade (sammenlign fig. 3). Facadekalken kunne ikke fjernes, men fugerne mellem de enkelte sten i den velbevarede mur er udhugget. Foto: Thomas Bertelsen 2008.

The stripped north face of the church (cf. fig. 3). The facade plaster could not be removed, but the joints between the individual bricks in the well preserved wall have been cleaned out.

Mere overraskende er det, at også nordfacaden er udført med massiv anvendelse af granit, som er næsten enerådende i bunden af de høje blændinger (fig. 8). Der er ikke tale om yngre reparationer, men om omhyggeligt tilvirket, oprindeligt murværk, hvor mindre, flade sten er muret i vandrette skifter adskilt af ganske smalle fuger. Med tanke på de kampestenssatte bagmure er det nærliggende at forestille sig, at også blændingerne skulle pudses, men dette er ikke tilfældet.

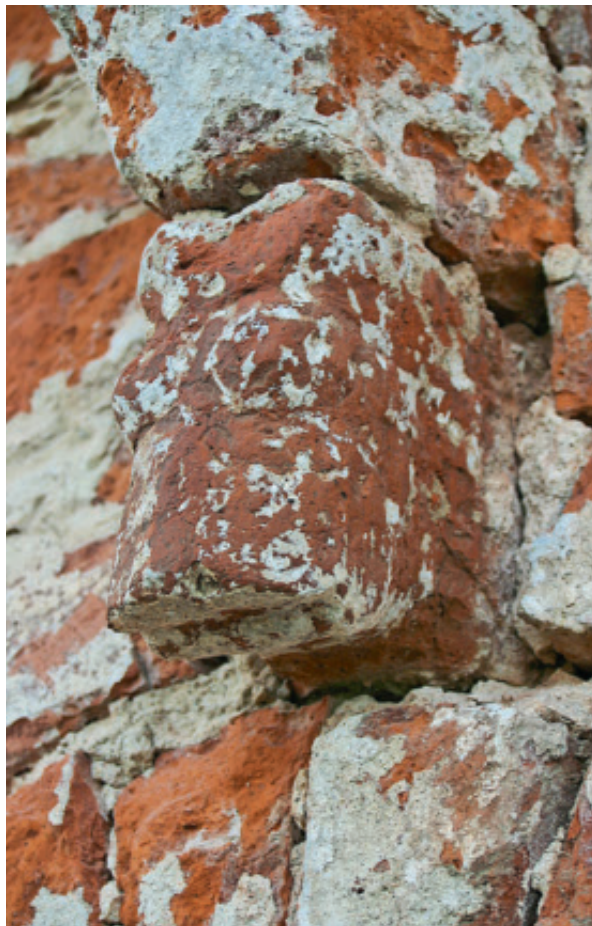
Fig. 9. Hovedformet konsolsten fra buefrisen over korets nordvindue. Også facadens øvrige oprindelige teglstenskonsoller er udformet som menneske- eller dyrehoveder. Foto: Thomas Bertelsen 2008.

Head-shaped corbel from the arch frieze above the north window of the chancel. The other original brick corbels of the facade were also shaped as human or animal heads.

Kirkens nordfacade rummer også mere entydige luksusdetaljer, der fremkom under afrensningen af de halvstenskonsoller, som bueslagene i de enkelte blændingsfag hviler på (fig. 9). De uformelige konsoller viste sig under kalklagene at

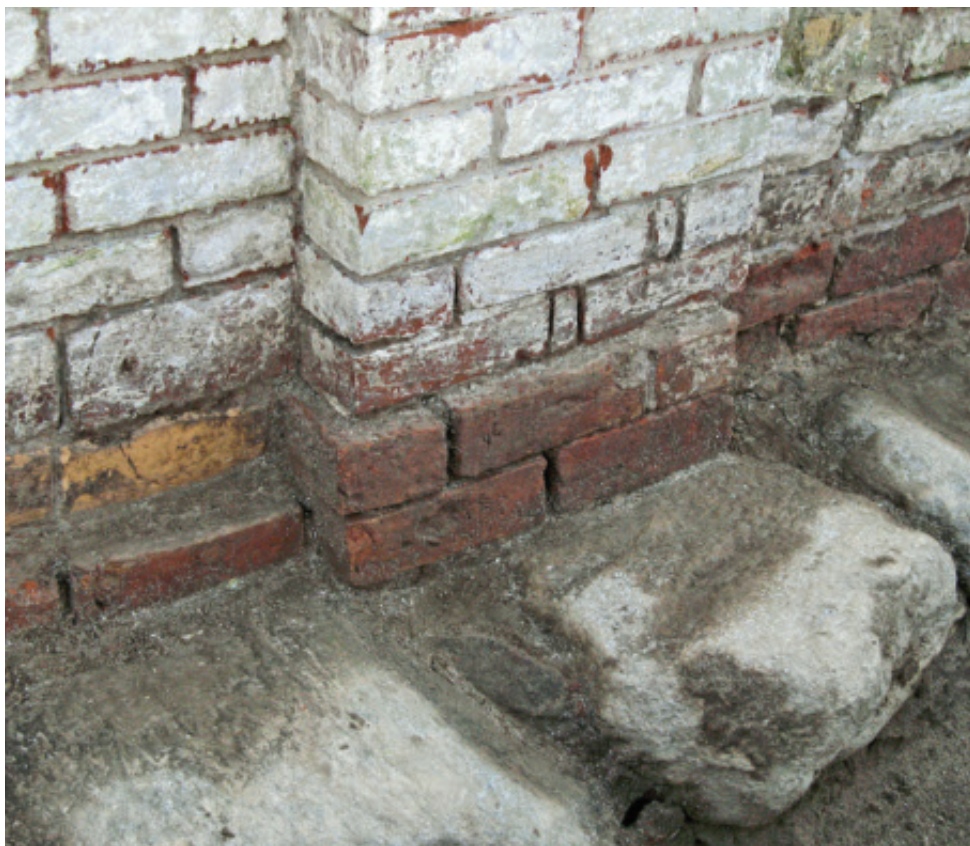
Fig. 11. Udsnit af den nordre kormurs blotlagte fundament. Den dårlige tilpasning af lisenen skyldes forskellen i stenformatet mellem kirkens 1. og 2. byggefase. Forskellene er på det viste murparti udlignet med tilhuggede teglsten. Foto: Thomas Bertelsen 2009.

Detail of the exposed foundations of the north chancel wall. The poor fit of the pilaster strip is due to the difference in the brick format between the first and second construction phases of the church. On the wall section shown the differences have been evened out with specially cut bricks.

Brugen af smalle granitsten i Mårup Kirkes teglmure kan først og fremmest have været konstruktivt betinget. Problemerne med at tilpasse murværket fra den første byggefase til den efterfølgendes lidt mindre stenformat kan være løst ved at forlænge skifterne med småsten. Fugerne kunne naturligvis i stedet være blevet gjort bredere, men at småstenene først og fremmest var praktisk motiverede antydes i korets nordfacade. I de første skifter af murværket i det mindre teglformat er der således indsat smalle teglflækker, men tildannelsen af de mange flækker må være fundet besværlig (fig. 11). I stedet anvendte man granitsten, der i den færdige mur blev til en original dekoration.

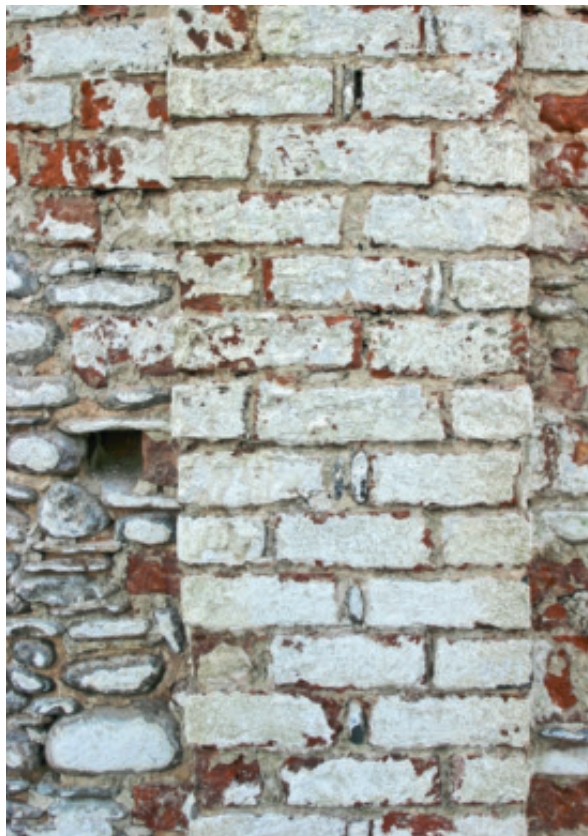
Fig. 12. Udsnit af skibets nordfacade. I både kor og skib er mange af de lodrette fuger mellem teglstenene udfyldt med en flad granitsten. Foto: Thomas Bertelsen 2008.

Detail of the north facade of the nave. In both chancel and nave many of the vertical joints between the bricks have been filled with a flat granite stone.
