KIRKEGAVLENS SPOR

I maj 2011 foretog Nationalmuseets Jelling-projekt en mindre undersøgelse af Jelling Kirke for at undersøge, om den lille kirke fra 1100-årenes første årtier gennem på resterne af en ældre (og mindre) stenkirke, måske fra 1000-årene.

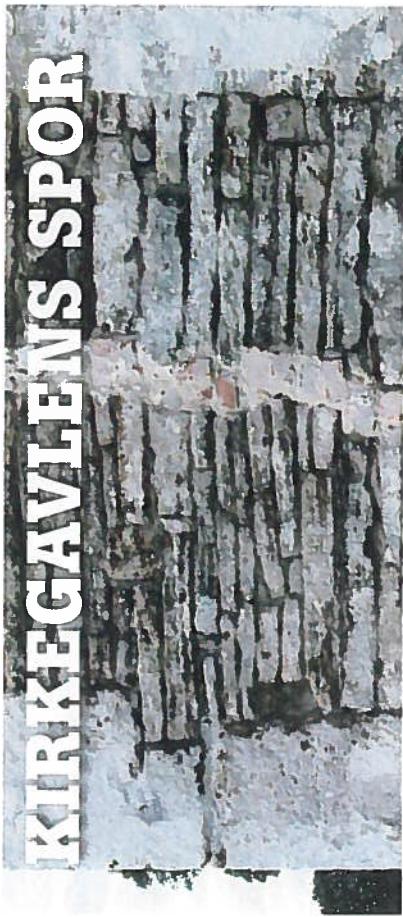
Titelbillede: Jelling Kirkes østgavl med lodret revne og to stilladshuller, udvendt med kvadratiske fræsten. – Fot: Sine Højbjerg

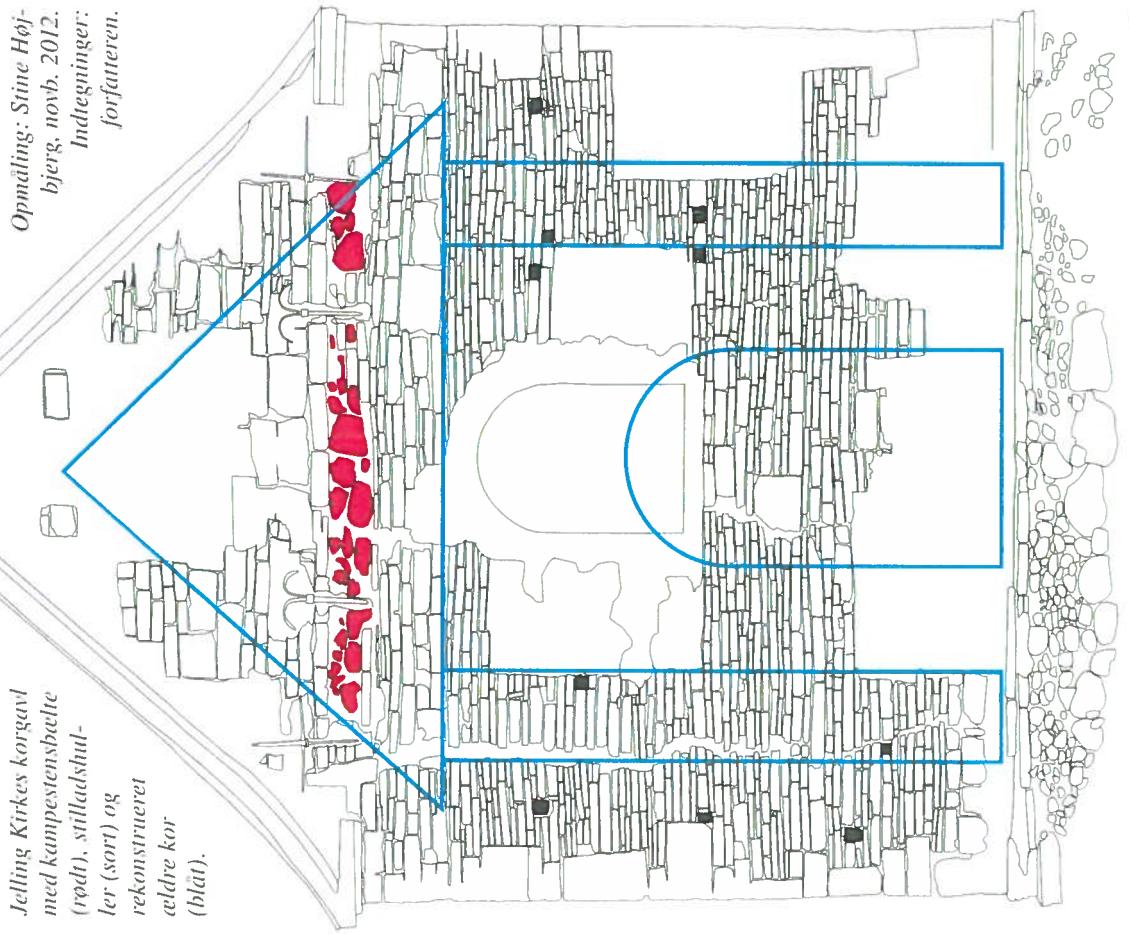
Opmåling: Stine Højbjerg, novb. 2012.
Indtegninger:
forfatteren.

Jelling Kirkes korgavl
med kampestensbælte
(rødt), stilladhuller
(sort) og
rekonstrueret
aldere kor
(blåt).

Gavlfacadens frilagte stilladhullerベ-kræfter dette indtryk. Under murkronen var de ordnet i lodrette band, hvis indbyrdes afstand på ca. 110 cm kendes fra ældre middelalder til langt op i nyere tid. En tilsvarende afstand ses almindeligt også horisontalt, men i Jelling er de lodrette båner på hver side af vinduet placeret tættere og springer endda en smule i højden. Dette kendes andetids fra mure, som er rejst i forskellige omgange fra stilladser, hvis konstruktion har afveget lidt fra hinanden.

I Jelling er stilladhullerne i gavlens sondre del ordnet på hver side af revnen. Det ene (yderste) set huller kan stamme fra opmuringen af selve gavlen, det andet fra en reparation. At en del af hullerne skulle være meget senere i forbindelse med

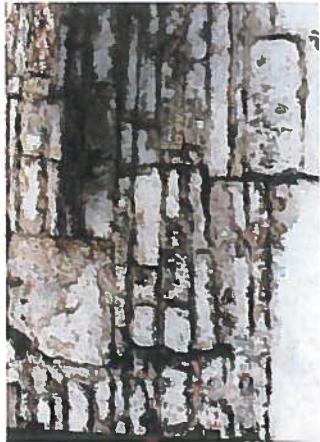
To frådstensmure. T.v. regelmæssigt murverk individigt i Ørridslev Kirkes kor. T.h. det meget uregelmæssige murverk i Jelling Kirkes korgavl. – Fot: Nationalmuseet.

bygningsafsnit, om end murværket i sammenligning med andre frådstenskirker ikke fremstod homogen. I Østjylland er romanske frådstenskirker talrige og har oftest en meget høj murteknisk kvalitet. Som en fornem repræsentant kan nævnes Ørridslev ved Horsens, hvor den rå frådstensmur kan ses fra kirkenes loft. Murværket består her af noje tilhuggede kvadre, hvis højde nok kan variere, men kun undtagelsesvisinden for de enkelte, snorlige skifte. Ligeså sjældent er kvadrene placeret ret over hinanden, hvorfed forbundet svækkes af de såkaldte lodfigur med gennem muren. I betragtning af, at mange frådstenskirker er blandt vores tidligste kirker, er de af meget høj handværksmæssig standard. Også Jelling Kirke, hvor dette gælder et nyligt afrenset parti af korets sydsidde.

Denne omhu gælder dog ikke den afhensede korgavl, hvor murværket virker meget sammenflirket. Denne skødesløshed taler for, at gavlen er stærkt omsat, og dette understøttes af konkrete iagttagelser. Tydeligt var en række uregelmæssigheder omkring en revne i gavlen fulde højde.

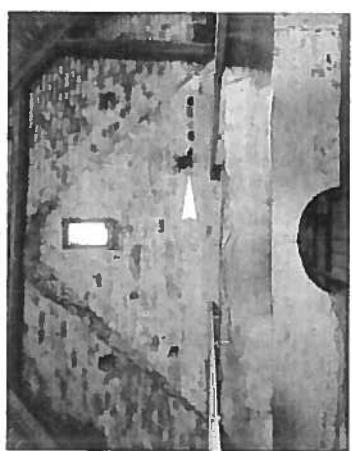
Inder siden af østgavlen over Tamdrup Kirkes midtskib. Til højre ses blotlagte granitsten fra et vandret kampessensbælte (pilen). – Fot: Niels Jørgen Poulsen 2001.

En nøje parallel ses i Tamdrup Kirke nær Horsens, hvor et granitbånd i midtskibets østgavl er anlagt ud for et hanebånd i den allerede rejste tagkonstruktion. Da fradsten trækker fugt, udførtes muren af granit, hvor der var kontakt med tømmeret. Flere hundrede danske middelalderkirker har antagelig tagspor indvendigt i gavlene, men kun undtagelsesvis gengiver aftrykkene hele tilslodende spærfag. At også stenbåndet i Jelling representerer et tagspor forklarer, hvorfor gavltrekanten blev udført af meget store porose frådstenskvadre, som kvalitetsmæssigt er langt dårligere end gavlens adskiller den oprindelige og den ommu-

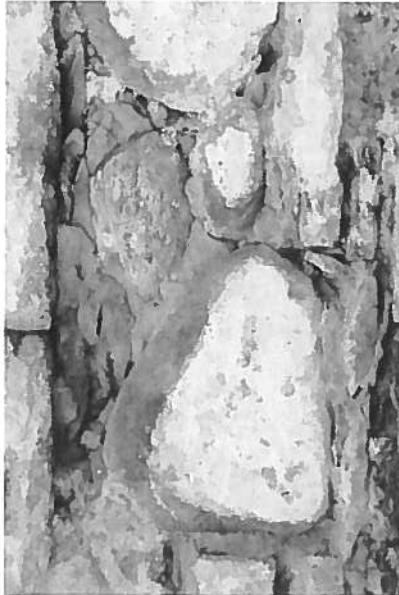
Jelling Kirke. Udsnit af gavltrekantens vandrette granitbånd. Den karaktæristiske frådstensmørtel er tydeligvis ikke faget omkring stenene, men ligger som bløde ubehandlede vulster. – Fot: Sime Højbjerg.

Ved afrensningen afstakkes en række kampesten ud for gavltrekantens neder del. Også de var sat i frådstensmørtel, men modsat den øvrige facade var de tilstørende fuger ikke efterbehandlet og udglattet, men lå som ubearbejdede vulster – en uhenhedsigtsmæssig løsning i en facade, som udsettes for kule og slagregn. Tilsvarende granitbånd er ikke ukendte i frådstensgavle, men kendes så vidt vides kun fra deres insidese.

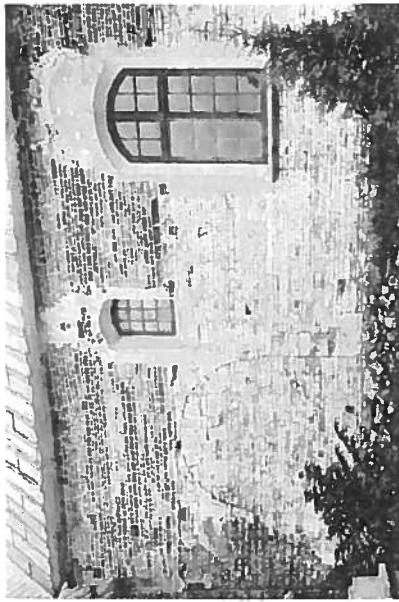
Starup Kirkes skib, før genåbningen af de oprindelige arkader på nordfacaden. – Fot: Claudius Hansen 1910.

Tilsvarende facadeomsetninger udførtes også i ældre middelalder. Sønderjyllands eneste frådstenskirke, Starup ved Haderslev Fjord, blev midt i 1100-årene planlagt som en treskibet basilika, men sideskibene realiseredes først i 1900-årenes begyndelse. De blev opgivet allerede under bygningen, siden er arkaderne genåbnet, men nordfacadens kendes lykkeligvis fra fotografier. Heraf fremgår, at den oprindelige facade på murens øvre del var udført af jævne og rolige skifter.

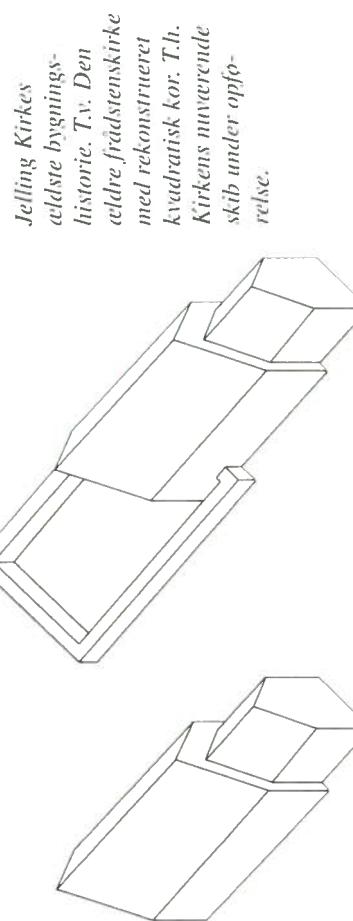
Jelling Kirkes
ældste bygnings-
historie. T.v. Den
ældre fredstenskirke
med rekonstruktion
kvadratisk kor. T.h.
Kirkeks nuværende
skib under opfø-
relse.

Det er mere reglen end undtagelsen, at romanske kirkers kor og skib er opført i etaper, men fremgangsmåden er her usædvanlig og forudsætter, at kirkens ældre skib blev *forkoret* ved tilkomsten af det nuværende skib. Lignende løsninger ses dog ved flere romanske kirker med samme bygningshistorie. Mest illustrativt i Hattsted i Sydslesvig, hvor den ældre og mindre kirkes kor med apsis aldrig blev revet ned. Ved tilføjelsen af det større skib blev det ældre skib dog forkoret et par meter.

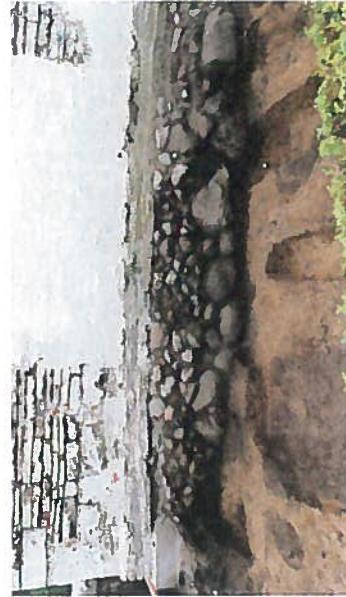
Jelling Kirke. Udgravnin-
gen øst for korets med en
bemærkelsesværdig kraftig
forstyrkning af fundamen-
tets midterste del. – Fot:
Hans Mikkelsen.

Trots omfattende gulvundersøgelser er det imidlertid påfaldende, at der i Jelling ikke er fundet fundamenter eller fundamentspor fra det ældre skibs vestgavl. Dette fravær synes dog at få en forklaring i den udgraving, der blev foretaget ud for kirkeks østgravl. Med denne var det habet at finde fundamenter fra det ældre korafsnit, hvilket dog ikke lykkedes. Derimod afdekkedes en højst usædvanlig fundering under den stående østgravl, hvis centrale del hviler på svære, fremspringende granitsten. Ved etableringen af et fundament er det almindeligtvis hjørner, som forstærkes, men her var det onvendt.

Det er derfor nærliggende at se stenpakningen som en sekundær forstærkning, udført i forbindelse med en reparationsfundering har været ganske svag, og mod gavlen. Dette antyder, at den oprindelige fundering har været stærkere, men da også blot af mindre sten i å skiffler. Både i skibets indre og på en kirkegård med århundreders aktivitet kan et let fundament meget vel være helt udslettet. En stensamling, som ved 2011-undersøgelsen fremkom i en smal grøft langs gavlen og blev tolket som en plundret fundering til det nedrevne kors nordmur, viste sig således også at være omrodet i nyere tid. At romanske kirker kan være fundet på næsten ingenting, er

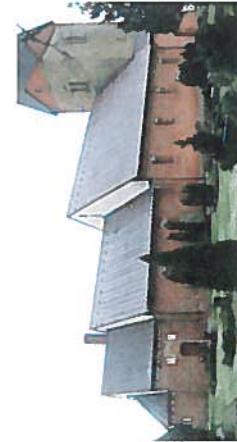
Hattsted Kirke. Da den mindre romanske
tægstenskirke i 1200-årene fik tilføjet et
nyt og større skib, blev den ældre skib for-
koret et par meter. – Fot: Pennille Kruse.
