INNBERETNING
OM UTGRAVNINGER I
NES STAVKIRKETUFT

BESKRIVELSE AV UNDERSØKELSENE PÅ NES GAMLE KIRKETUFT I

HALLINGDAL JUNI-JULI 1965.

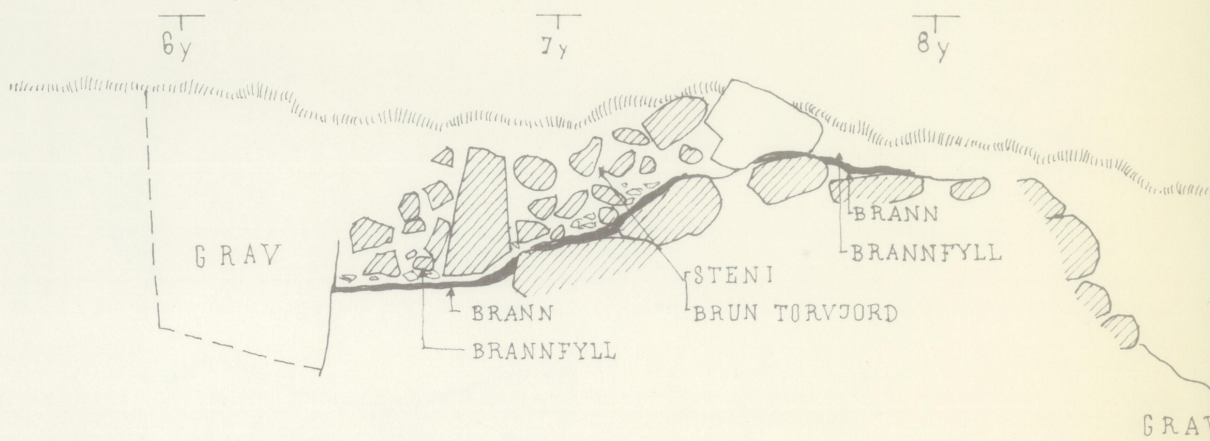
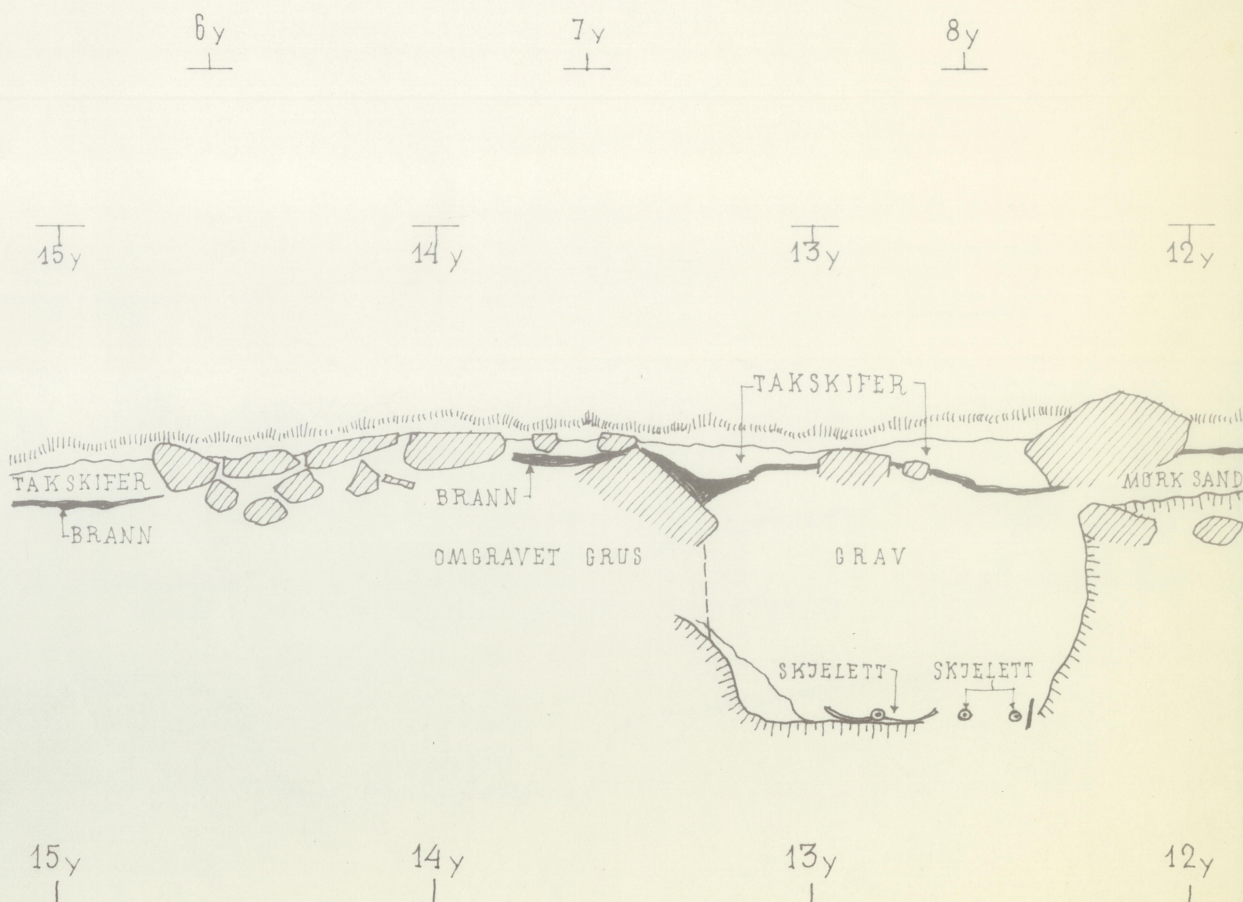
NE S STAVKIRKETUFT.

Dette dokumentet har et for stort format til å kunne skannes i sin helhet.
