VIKE KIRKERUIN 1969-70.

Vike kirkeruin.

Rapport fra utgravning 1969-70.

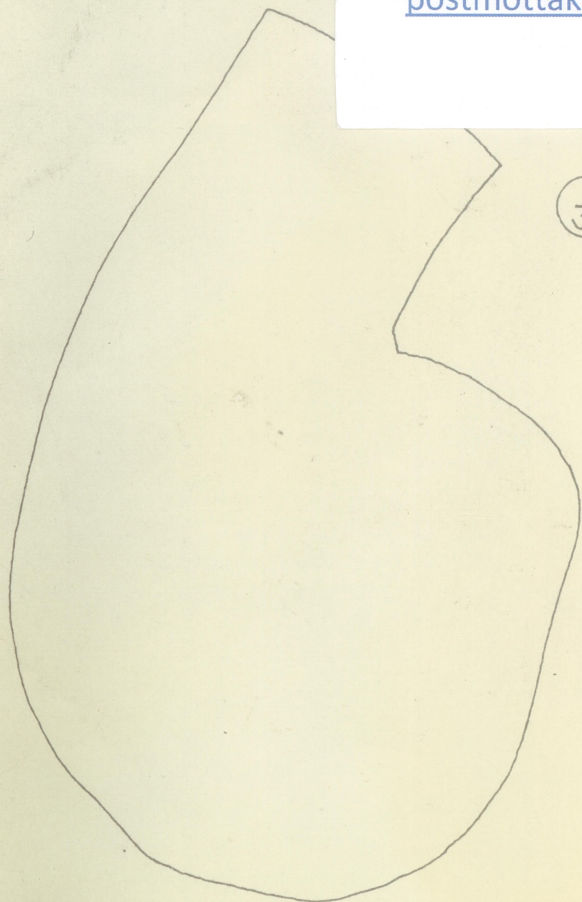
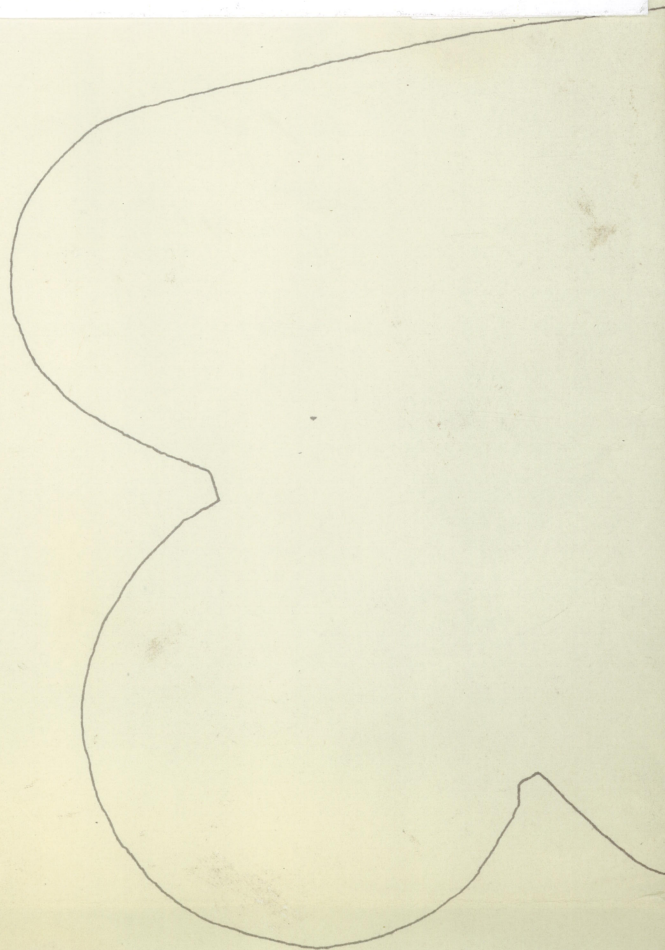
③ 6,50 CM. HØY

TEGL PROFILER (6). SE
TEGNING.

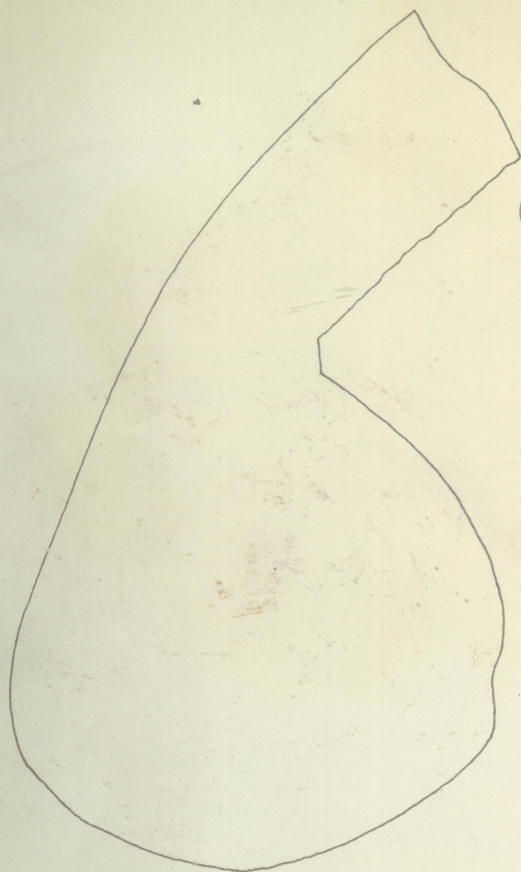
④ 5,80 CM. HØY

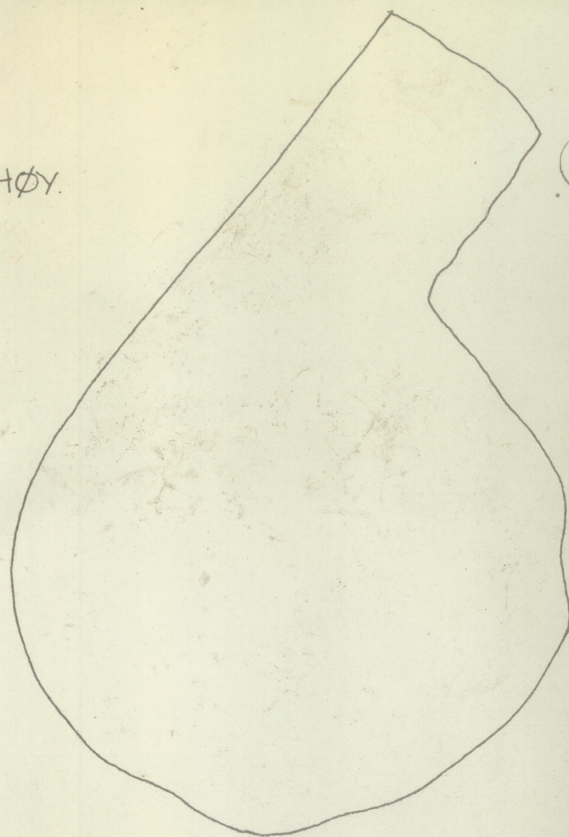
⑤ 6,60 CM. HØY
