Helleristningene i Skogerveien 3, gnr. 111, bnr 531 og Skogerveien 8, gnr 111, bnr 357, Drammen kommune

Prosjekt: drenering ved helleristningene

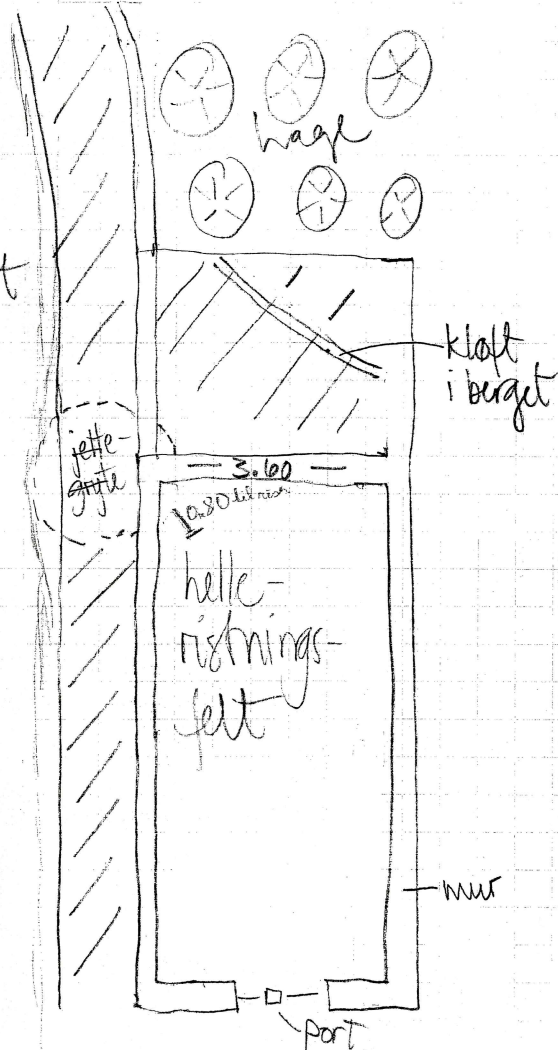
Vedlegg:
Tegning i M 1:100

Skogsview hellestrømsfelt

nyåpnet juni '98

diam. druserom: 18-1,9

asfaltert
vei

Adkomstvei til hus nr. 12: Asfalten ble skåret opp på langs i et 1,3 m bredt belte på SØ siden og parallelt med helleristningen.

Det ble fjernet masser på området SV for ristningen og inntil muren i et felt på 3,6 m x 2,7 m og ned til fjell i overkant av ristningen.

Det ble lagt en drensledning (110 mm) rundt helleristningsfeltet. På S-siden av feltet legges drensøret på skrå for å få fall ut mot oppkjørselen. Drensledningen ble påkopleet utløp v/garasje hus nr 12. Drensledningen på sørsiden av hus nr..8 ble koplet til eksisterende ledning.

Ved avdekning av asfalt og fjerning av masse i S hjørnet og inntil muren og i underkant og litt innenfor muren ble det avdekket en stor grop. Dette ble først tolket som en jettegryte, men Geolog Hans Christian Olsen var på befaring og konstaterte at det var et druserom. Dette er en gasslomme dannet for ca. 250 mill år siden i permtiden. Druserom blir dannet av vannholdige gassløsninger med silisium som største bestanddel. Berggrunnen består av kvarts og feltspatt. Det er vanlig at det dannes druserom i denne bergarten som også kalles Drammensgranitt.

Da grusen ble fjernet, dukket det opp en mengde røykkvartskrystaller i mange forskjellige størrelser. Røykkvarts har en høy hardhetsgrad, nesten like hard som flint, og vil derfor være et egnet materiale til å lage ristninger med. Siden druserommet var 1 m dypt i overkant og 1,8 – 1,9 m i diameter må det ha inneholdt mye røykkvarts som er tatt ut tidligere.
