Støen - Åsgårdsfossen - Nes kommune - foreløpig svar på søknad om opprusting og bygging av landbruksveier

Brennovegen 0616 - 0832 - Nes kommune - endelig svar på søknad om breddeutvidelse av eksisterende landbruksvei

RAPPORT FRA KULTURHISTORISK BEFARING/REGISTRERING

Kommune:	Nes		
Gardsnavn:	Brenno		
Gardsnummer:	99		
Bruksnummer:	2		
Kartreferanse	BU 058-5-2		
	1615 I, h.o.h. 470 m		
Tiltakshaver:	Per Amund Brenno		
Adresse:	Brenno, 3540 Nesbyen		
Navn på sak:	Brenno landbruksvei		
Saksnummer:	03/01661		
Prosjektnummer:			
Registrering utført:	17.10.06	Ved:	Bernt-Egil Tafjord
Rapport utført:	18.10.06	Ved	Bernt-Egil Tafjord
Autom. fredete kulturminner i området:	Kullforekomst		Registreringsnummer ID 101132
Nyere tids kulturminner i området:	Nei		
Fotodokumentasjon:	Nei		
Faglige konklusjoner:			
<input type="checkbox"/> Planen er <u>ikke</u> i konflikt med kulturminner.			
Automatisk fredete kulturminner		Nyere tids kulturminner	
<input checked="" type="checkbox"/>	Planen er i konflikt	<input type="checkbox"/>	Planen er i konflikt
<input type="checkbox"/>	Ingen synlige, potensiale under bakken	<input type="checkbox"/>	Ikke påvist til nå, nærmere arkivsjekk påkrevs
<input type="c

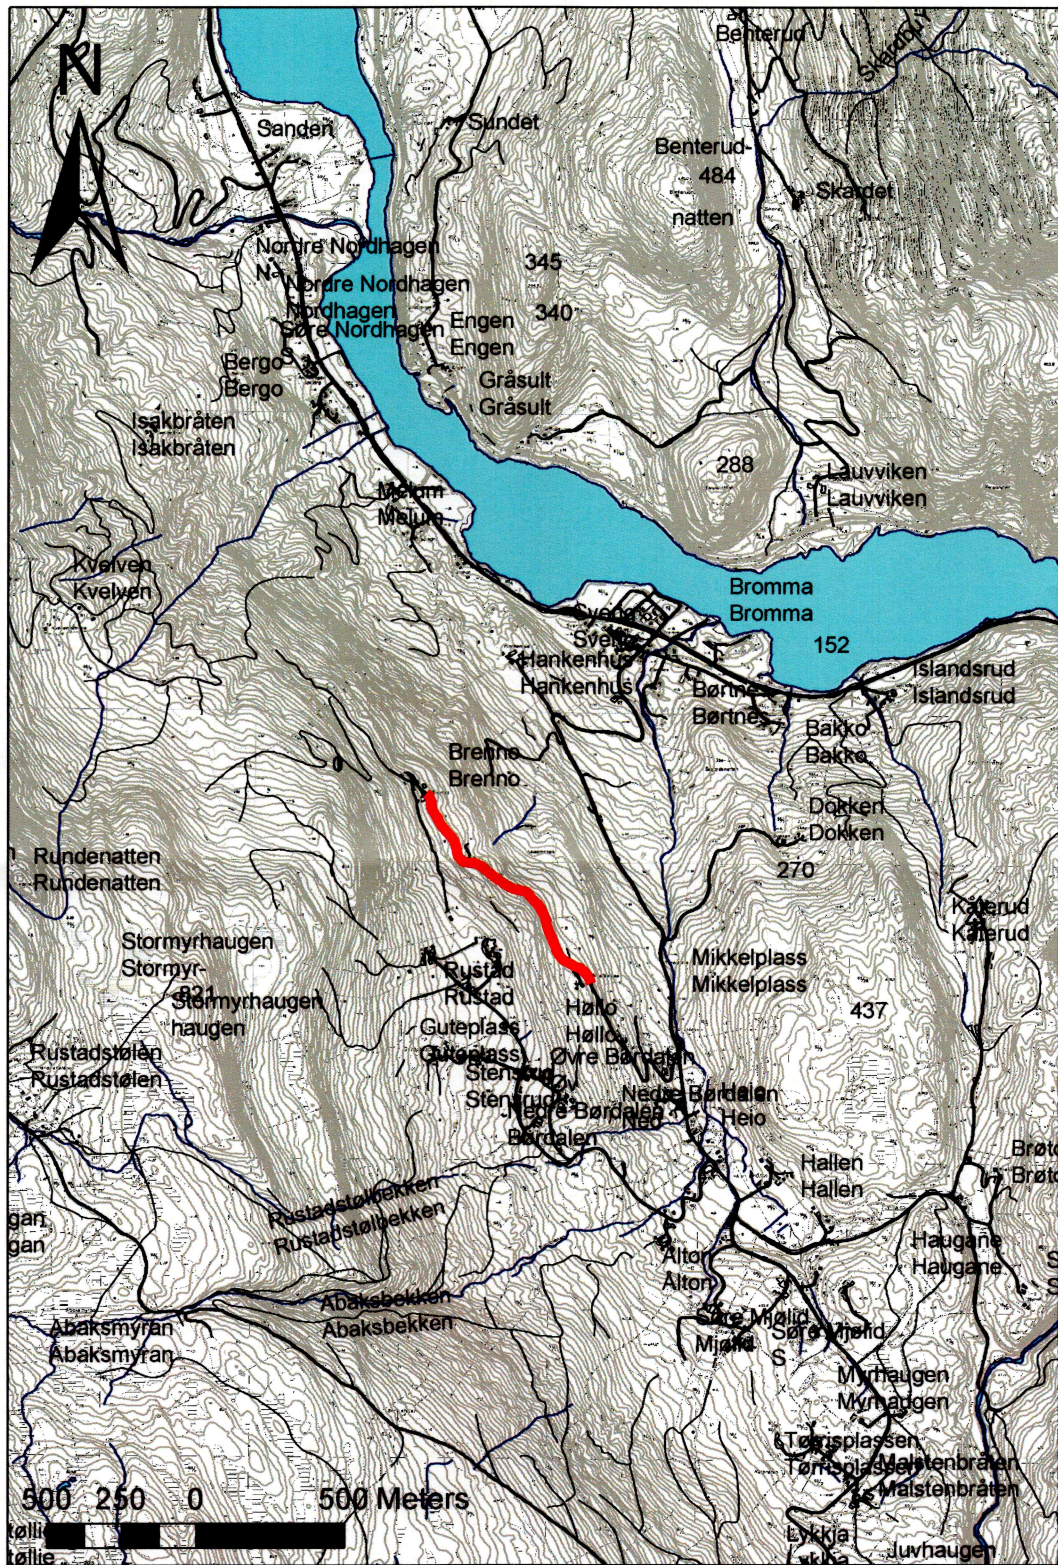
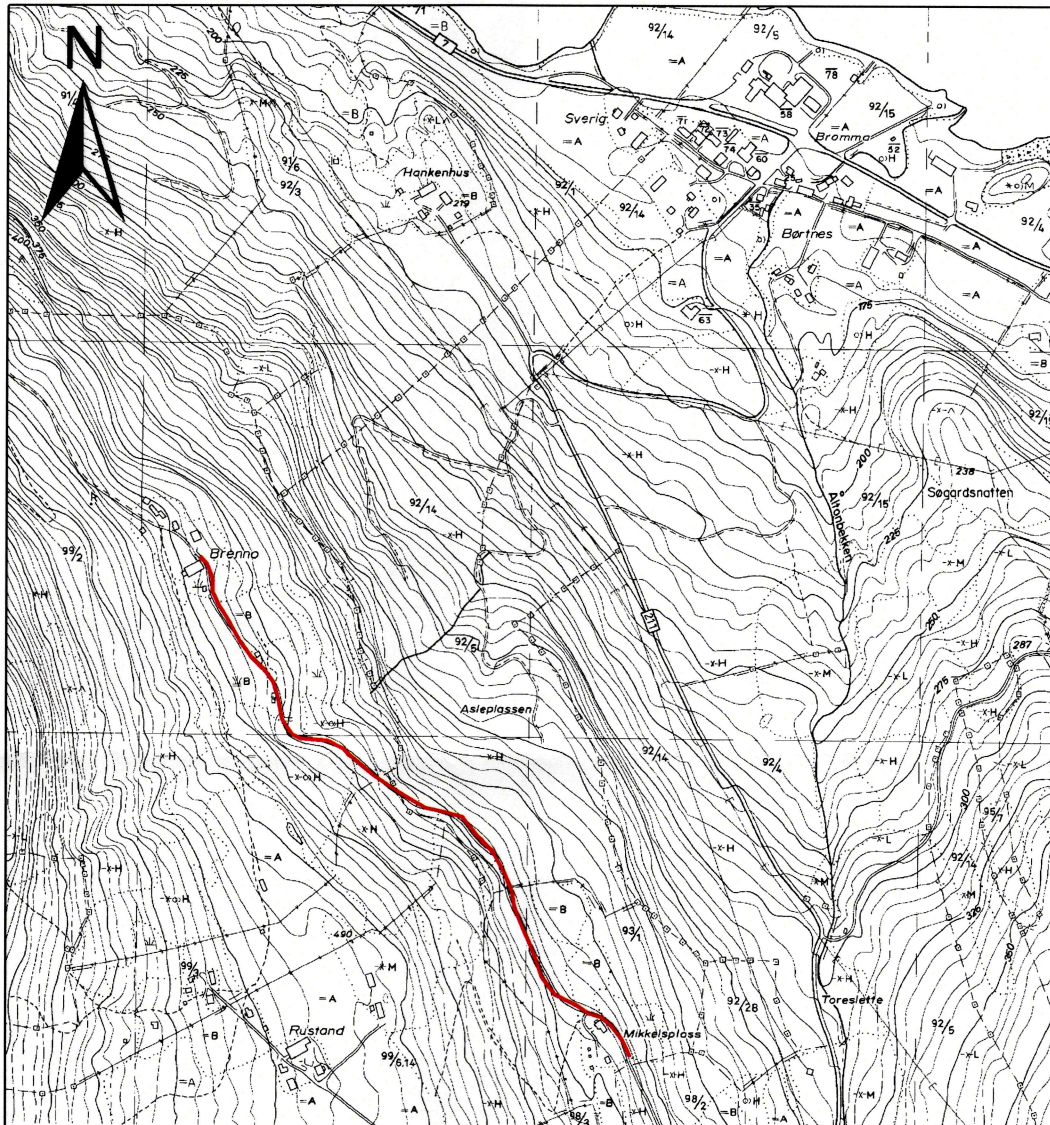
brennovei2

Det ble funnet en kullforekomst ved bekken som renner i kanten av innmarka til gården Brenno, ID 101132. Etter alt å dømme er dette ei eller to kullgroper som er fjernet av veibygging. Kullaget er 20-25 cm dypt og har den karakteristiske formen til en kullgrop i den nordre enden, men kullaget er bare 15-20cm bredt ut fra skjæringen, det vil si at kun en liten flik av gropa eller gropene er bevart. Plasseringen ville egentlig ha passet langt bedre for ei jernvinne enn for ei kullgrop, men det ble ikke funnet slagg i området. Inne på gården Brenno går veiskjæringen langs en stor åkerende med tydelige dyrkningslag og kullprofil i bunnen. Denne inneholder trolig kullag eldre enn 1537, men her var utbedringsarbeidet allerede gjennomført før befarings.
