Hallingdal Kraftnett

## Kulturminneregistrering i samband med melding om framføring av strøm til Sjauset - Narveset og Trillhustippen, Gol kommune.

Vår dato  
28.08.2000

Vår referanse  
00/01558-4

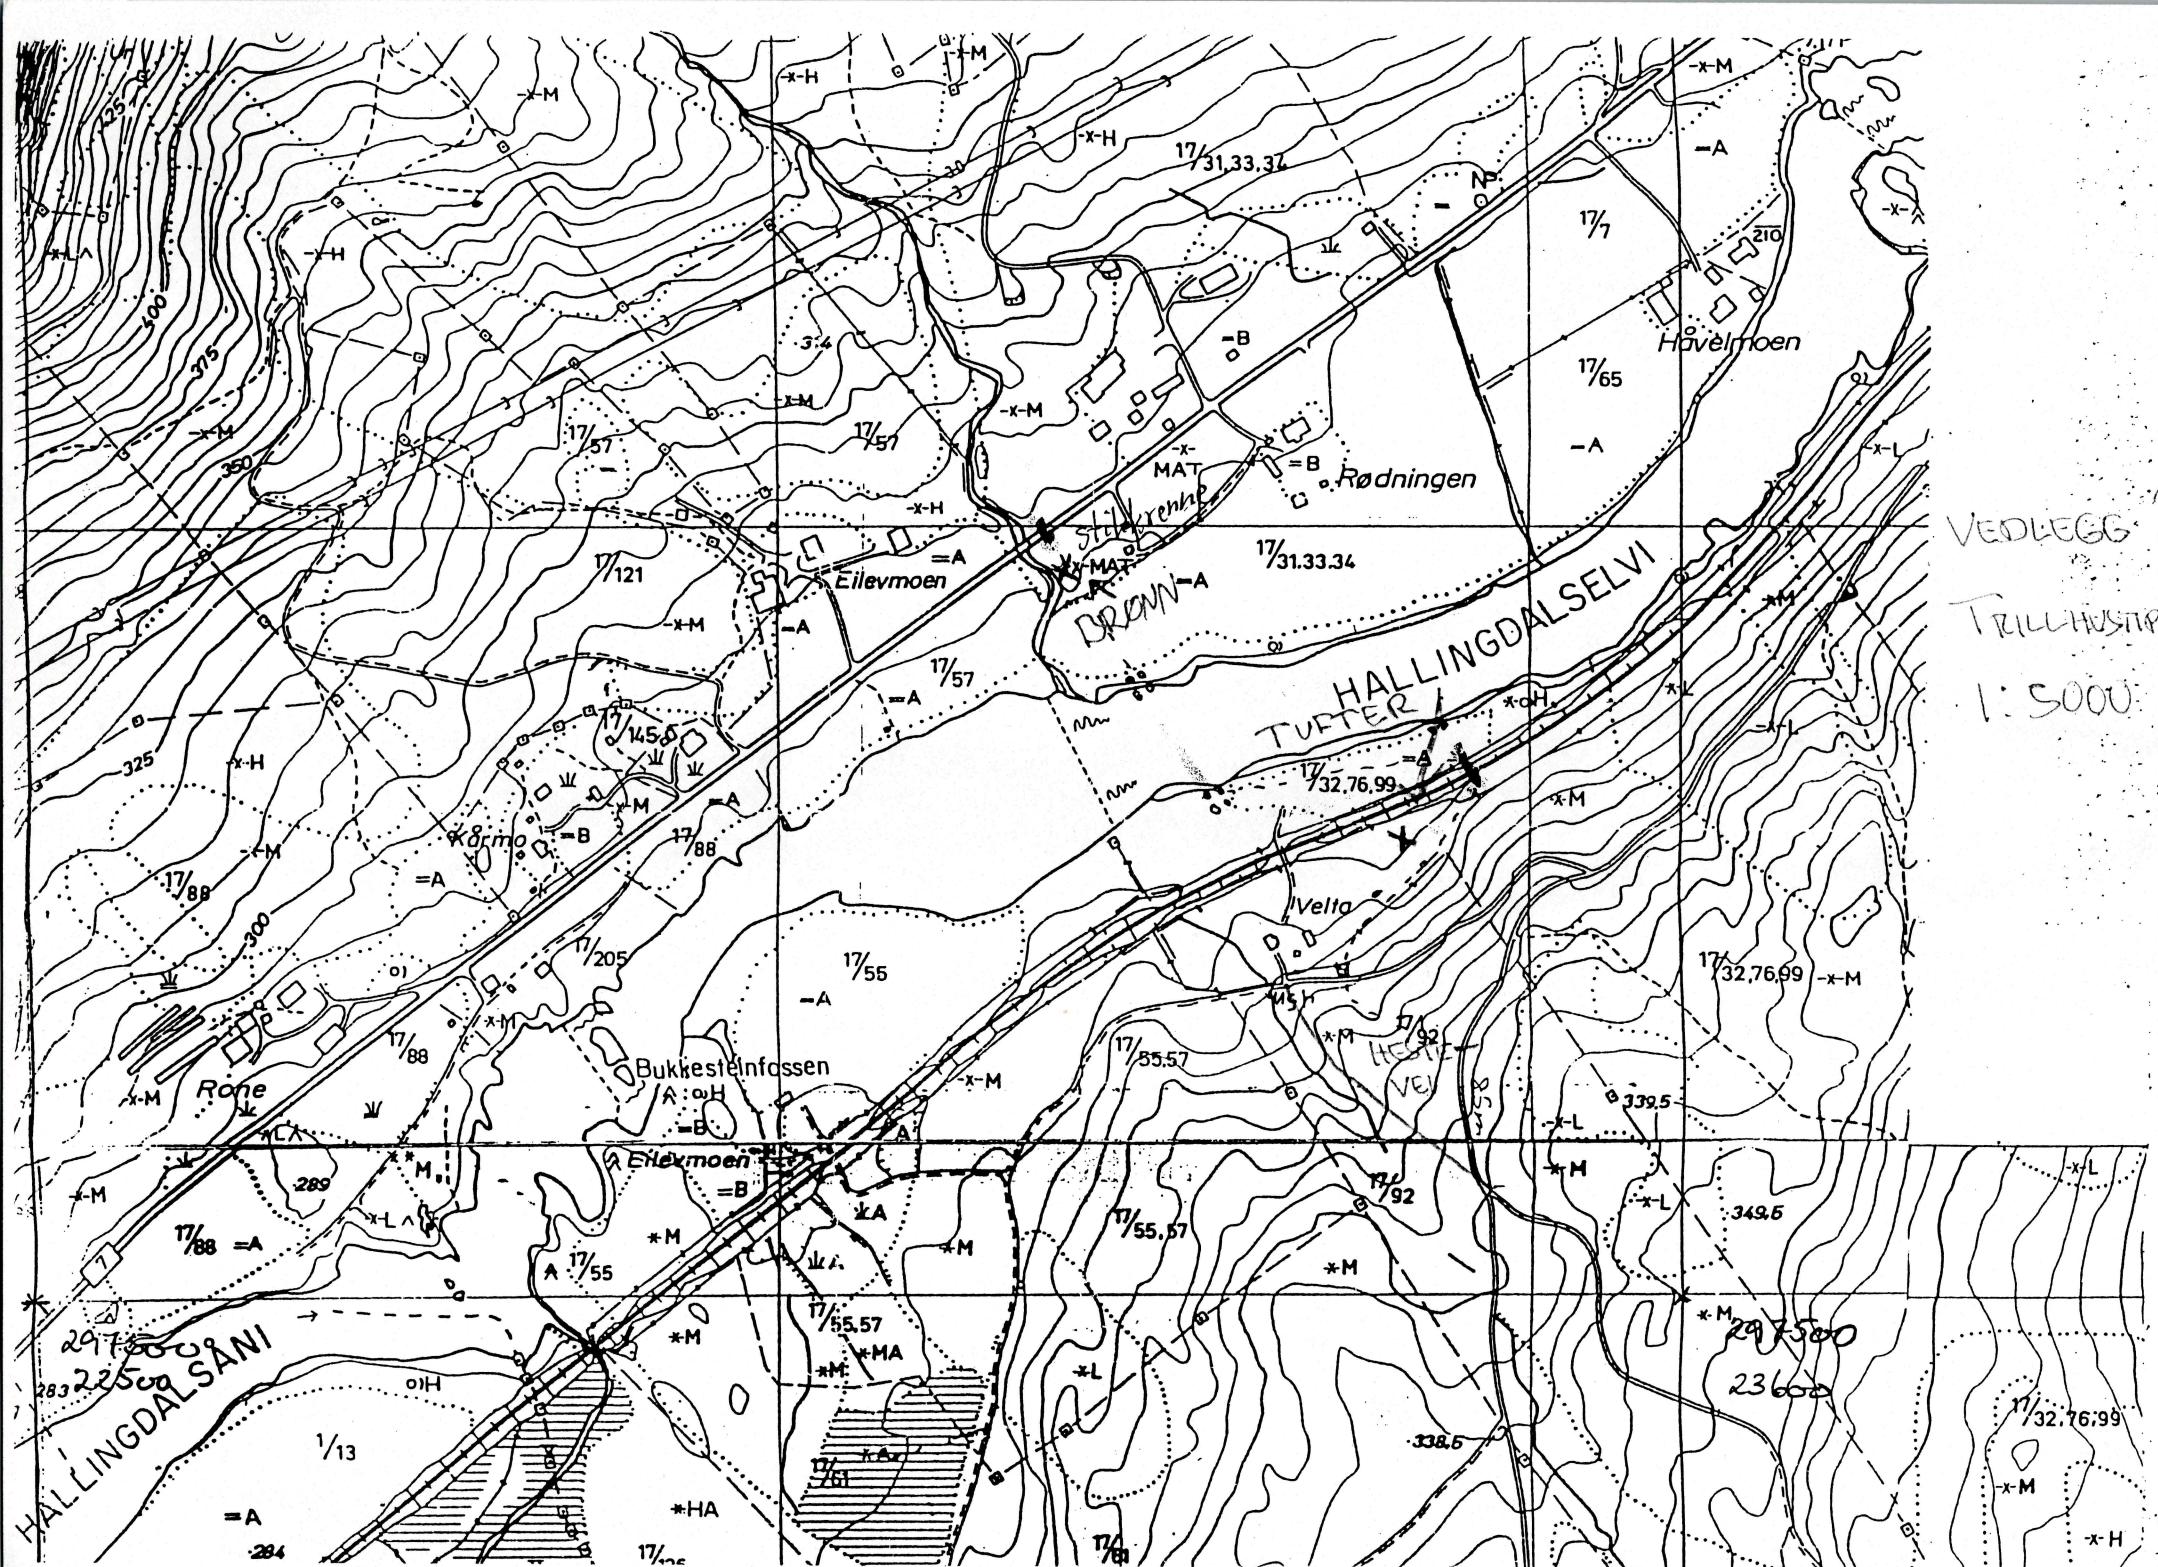
VEDLEGG 2  
TRILLERSTAPPEN  
1:5000

Det ble registrert nyere tids kulturminner på strekningen Trillhustippen. På nordsiden av Hallingdalselva og sør for riksvei 7 ligger det en tørrmurt brønn (se kart, vedlegg 2). På eiendommen Velta går kabelen igjennom området hvor bygningene lå før jernbanen ble bygget. Her kan man bl.a. se et tørrmurt fundament til en låvebru og enkelte rydningsrøyser (se vedlegg 2).

Fra Velta og sørover skal kabelen følge en hestevei opp lia. Denne hesteveien kan sees i forbindelse med virksomheten på Velta, som man gjennom skriftlige kilder vet har vært bebodd fra begynnelsen av 1800-tallet. Navnet Velta indikere jo også at dette har vært en velteplass for tømmer. Slike hesteveier er et kulturminne som det blir stadig blir færre av. Kulturavdelingen ser helst at et annet alternativ blir vurdert, slik at denne veien får ligge uberørt. En mulighet er imellom bekken og hesteveien, men dette kan kanskje være noe trangt og vanskelig å få til i praksis. Det beste hadde vært om kabelen ble lagt på andre siden av bekken, dvs. på vestsiden.

Kulturavdelingen ber om at de synlige kulturminnene ikke berøres.

Blir det likevel besluttet å grave kabelen i veitraséen, ber vi om at dette blir gjort på en skånsom måte og at den tilbakeføres i samme stand som før gravingen.

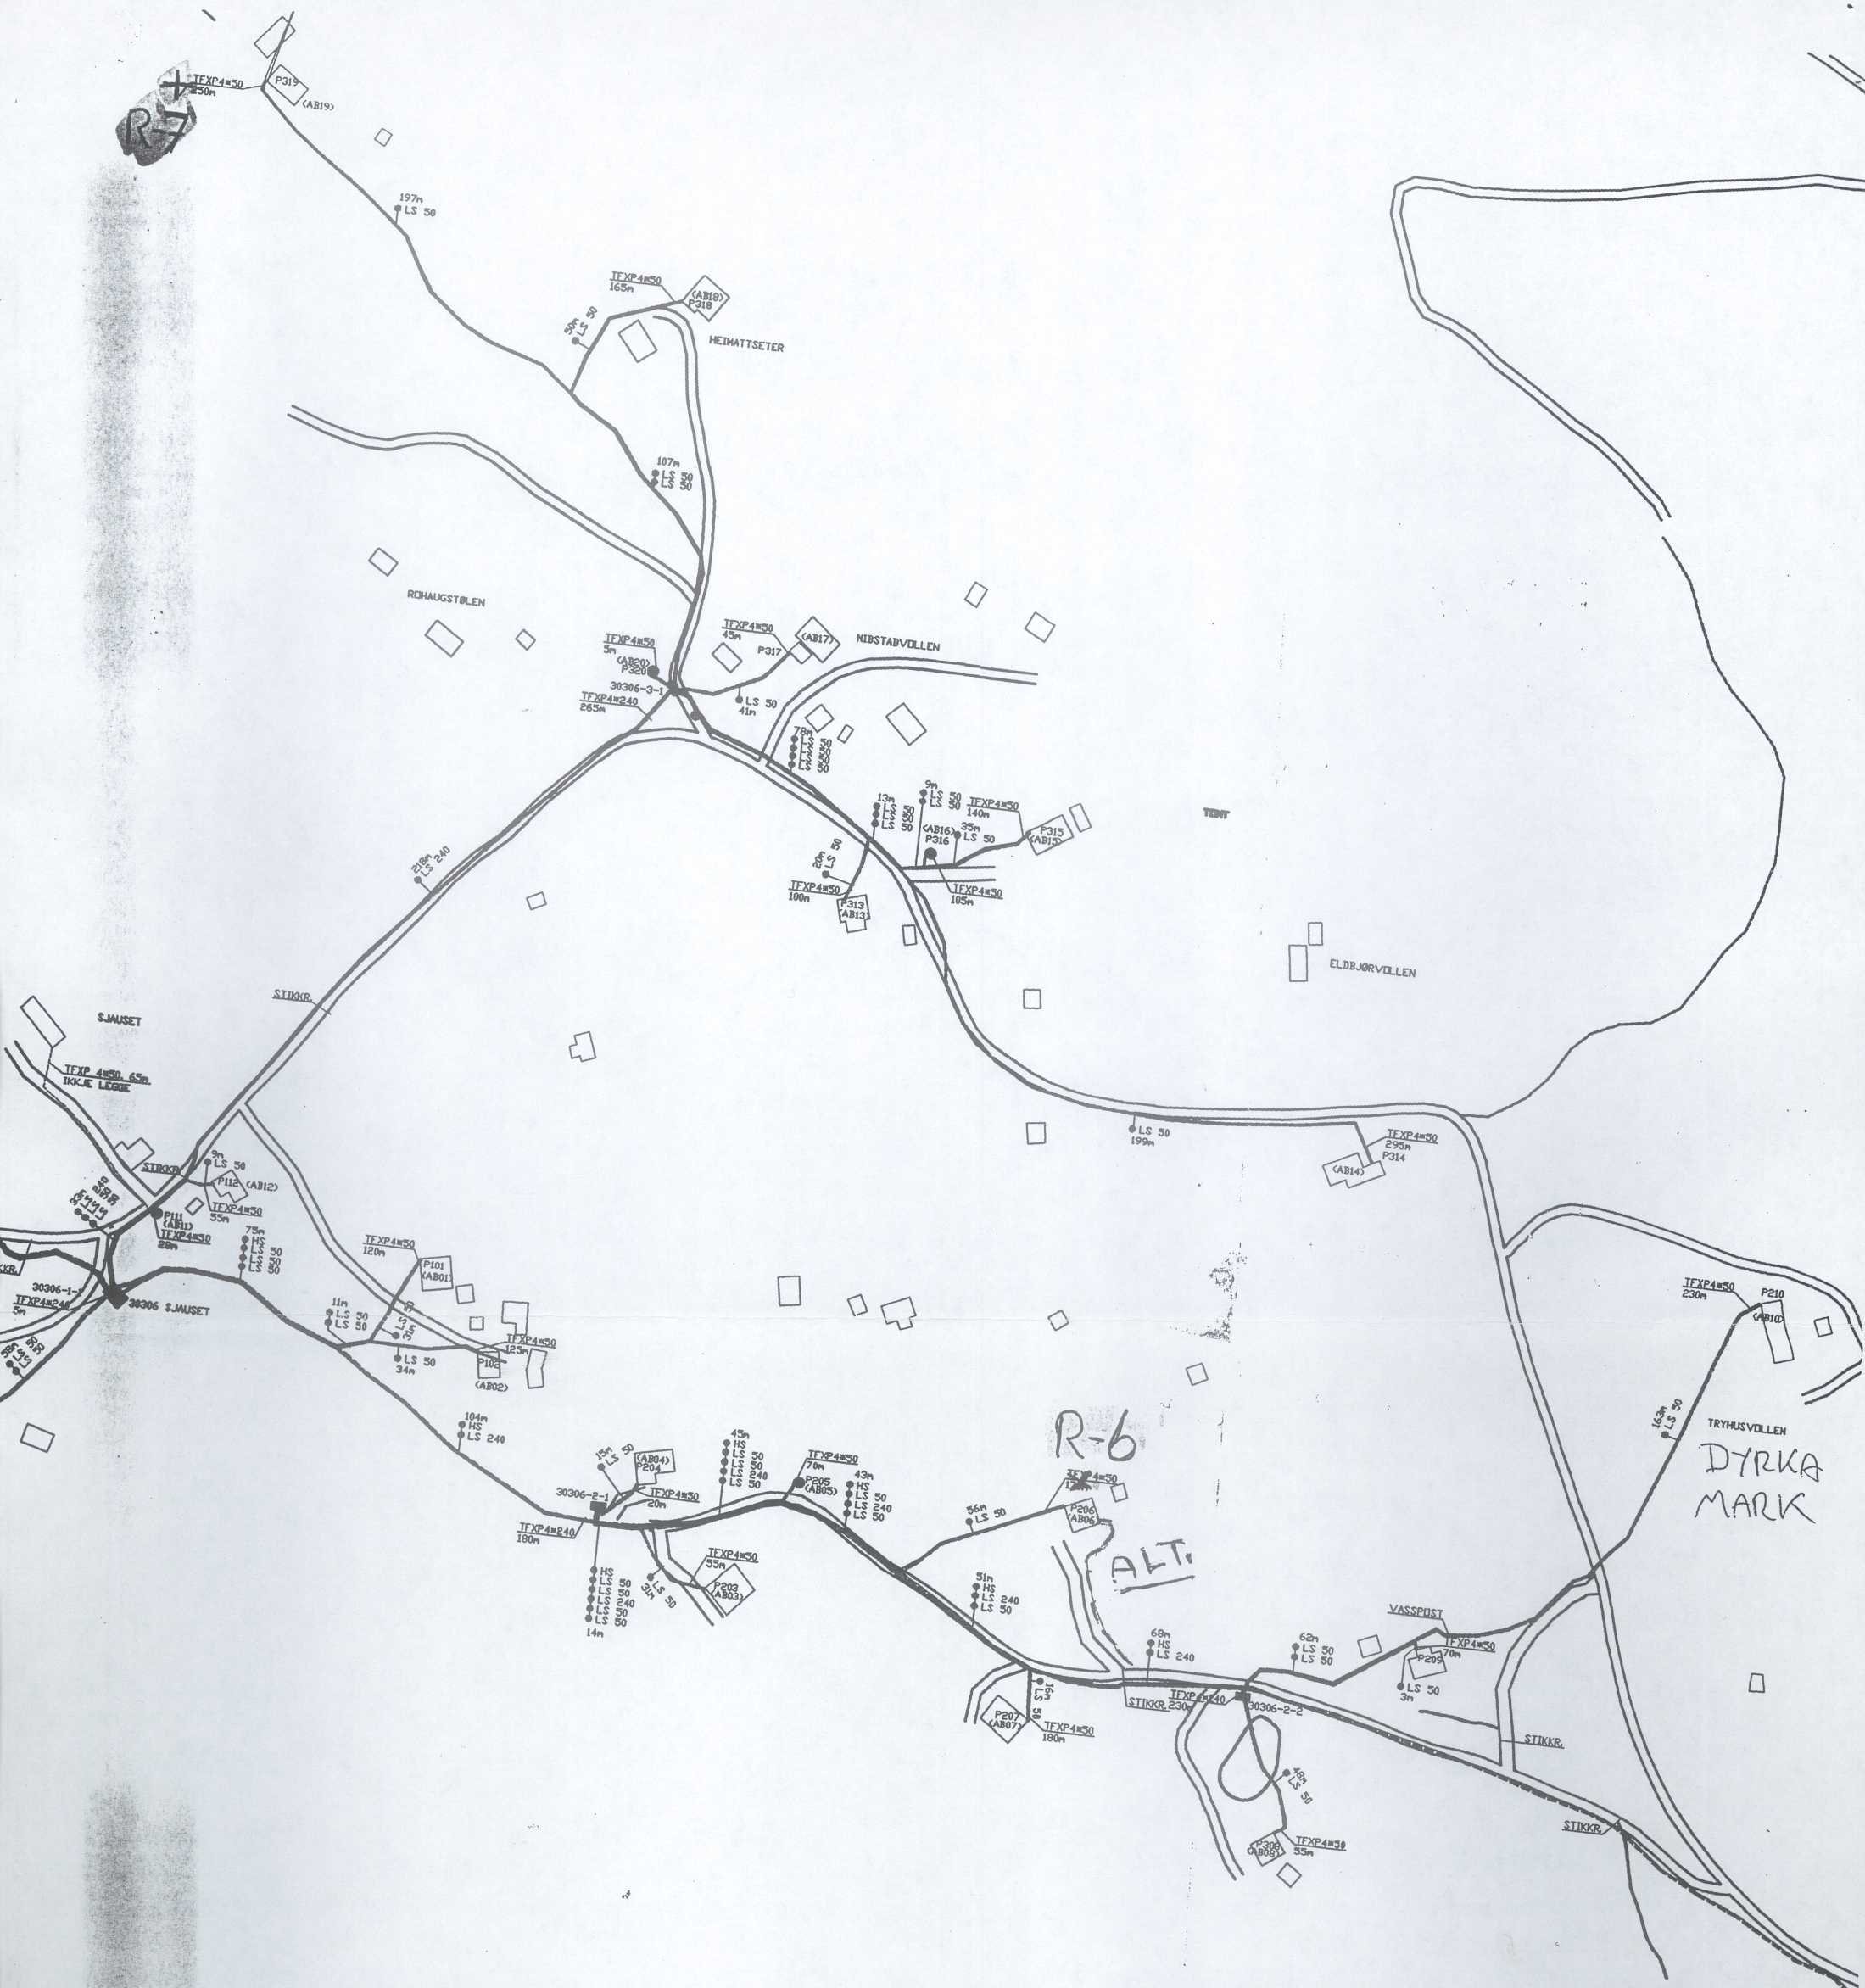
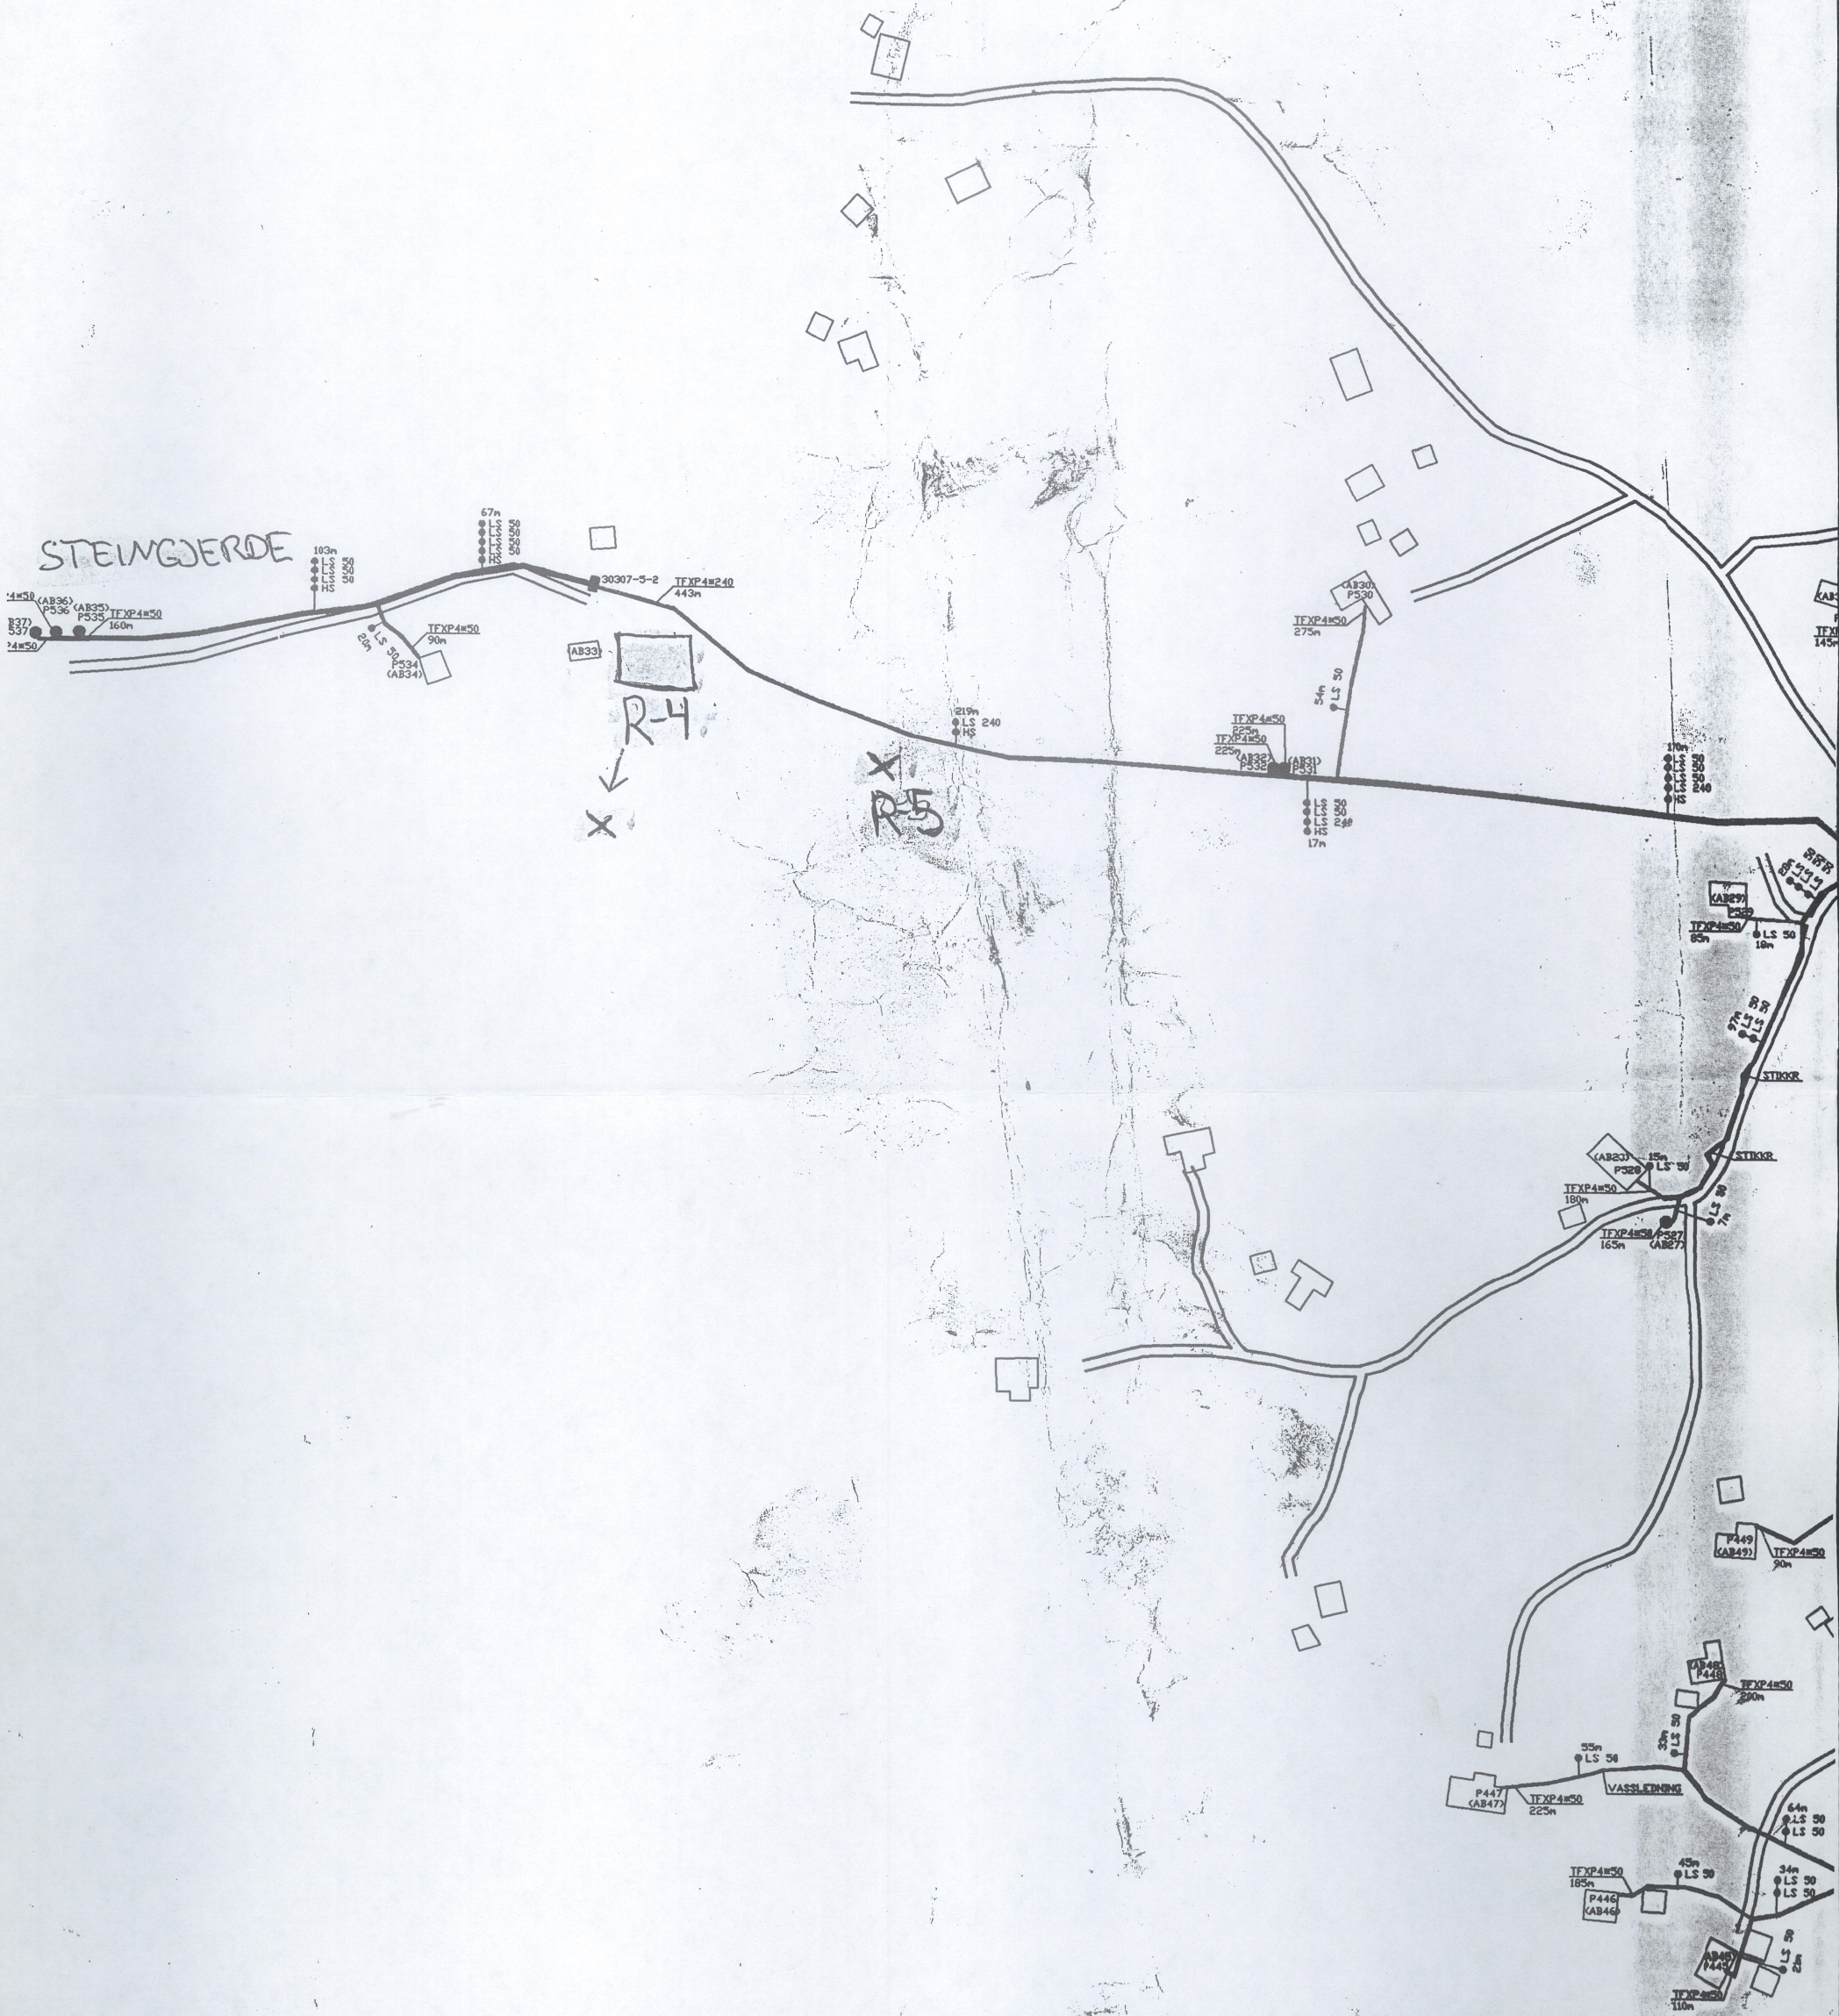
VEDLEGG 1  
KART 1:2000

**R-4** Denne registreringen består av **3 kullgroper**. 2 ligger rett ved siden av hverandre. Disse 2 ligger 5 meter øst for den eldste og østligste seterbua på Hovdestølen. På den nedbeitete setervollen er disse gropene svært synlige. De har en diameter på ca. 7 meter, og en dybde på ca. 0,6 meter.

**R-5 Kullgrop** som ligger ca. 80 meter sørøst for de 2 gropene på R-4. Gropa markerer seg med kraftig voll i sørøst og nordøst, og har en rektangulær nedskjæring i terrenget på ca. 3x4 meter i omkrets og dybde 0,5 meter.

**R-6 Jernvinneanlegg og kullgrop.** På hyttetomta gbnr. 26/125 ligger det en kullgrop 5 meter fra nordvestveggen på hytta. Ved siden av denne ligger det en svært stor slaggblokk. Ifølge hytteeieren lå den der hvor hytta i dag ligger. Prøvestikk viste at det lå slagg i hele området nordvest og vest på høyden som hytta ligger på. På den dyrkede mark nord for hytta skal det også ha ligget en større slagghaug som nå er utpløyd.

**R-7 Kasterøys (varp).** På Brennhovdseter, gbnr. 48/16, ligger det en kasterøys ca. 10 meter vest for uthus. Røysa er oval, ca. 5x3 meter og 0,7 meter høy. Kasterøyser består av små stein, og det var en skikk med å kaste en stein på røysa hver gang man passerte den. En slik røys indikerer dermed også en eldre ferdselsåre.

På strekningen fra Hovdestølen og vestover skal traséen ligge på nordsiden av veien. Her ligger det flere steingjerder, mulig at de er bygget som en fegate fra setra og ut. Vi ser det som svært viktig å bevare slike detaljer i et godt bevart og levende kulturlandskap. Kulturavdelingen anbefaler at kabelen graves ned i eller i kanten av veien her, slik at en unngår å berøre steingjerdene.

**Tiltak:** Kabeltraséen går like i nord- og nordøstkant av disse gropene. Her må kabelen legges noe lenger nord og nordøst for ikke å skjære igjennom vernesonen på 5 meter.

**Tiltak:** Også her må kabelen legges noe lenger nord for å unngå vernesonen på 5 meter fra synlig ytterkant av gropa.

**Tiltak:** Det har på denne kollen vært et jernvinneanlegg som det fremdeles finnes spor av. Selv om noe er ødelagt, er anlegget fortsatt å betrakte som automatisk fredet. Kabeltraséen inn til denne hytta må derfor legges om. Vi foreslår at den legges i eller i østkant av veien inn til hytta, over opparbeidet parkeringsplass og inn i hyttas østre hjørne (se kartvedlegg). Velges det en annen løsning, må dette diskuteres med kulturavdelingen.

**Tiltak:** Hvis traséen legges slik som kartet viser, vil ikke denne røysa berøres. Vi ber likevel om at man her er aktsom ved anleggsvirksomheten slik at den ikke blir berørt.

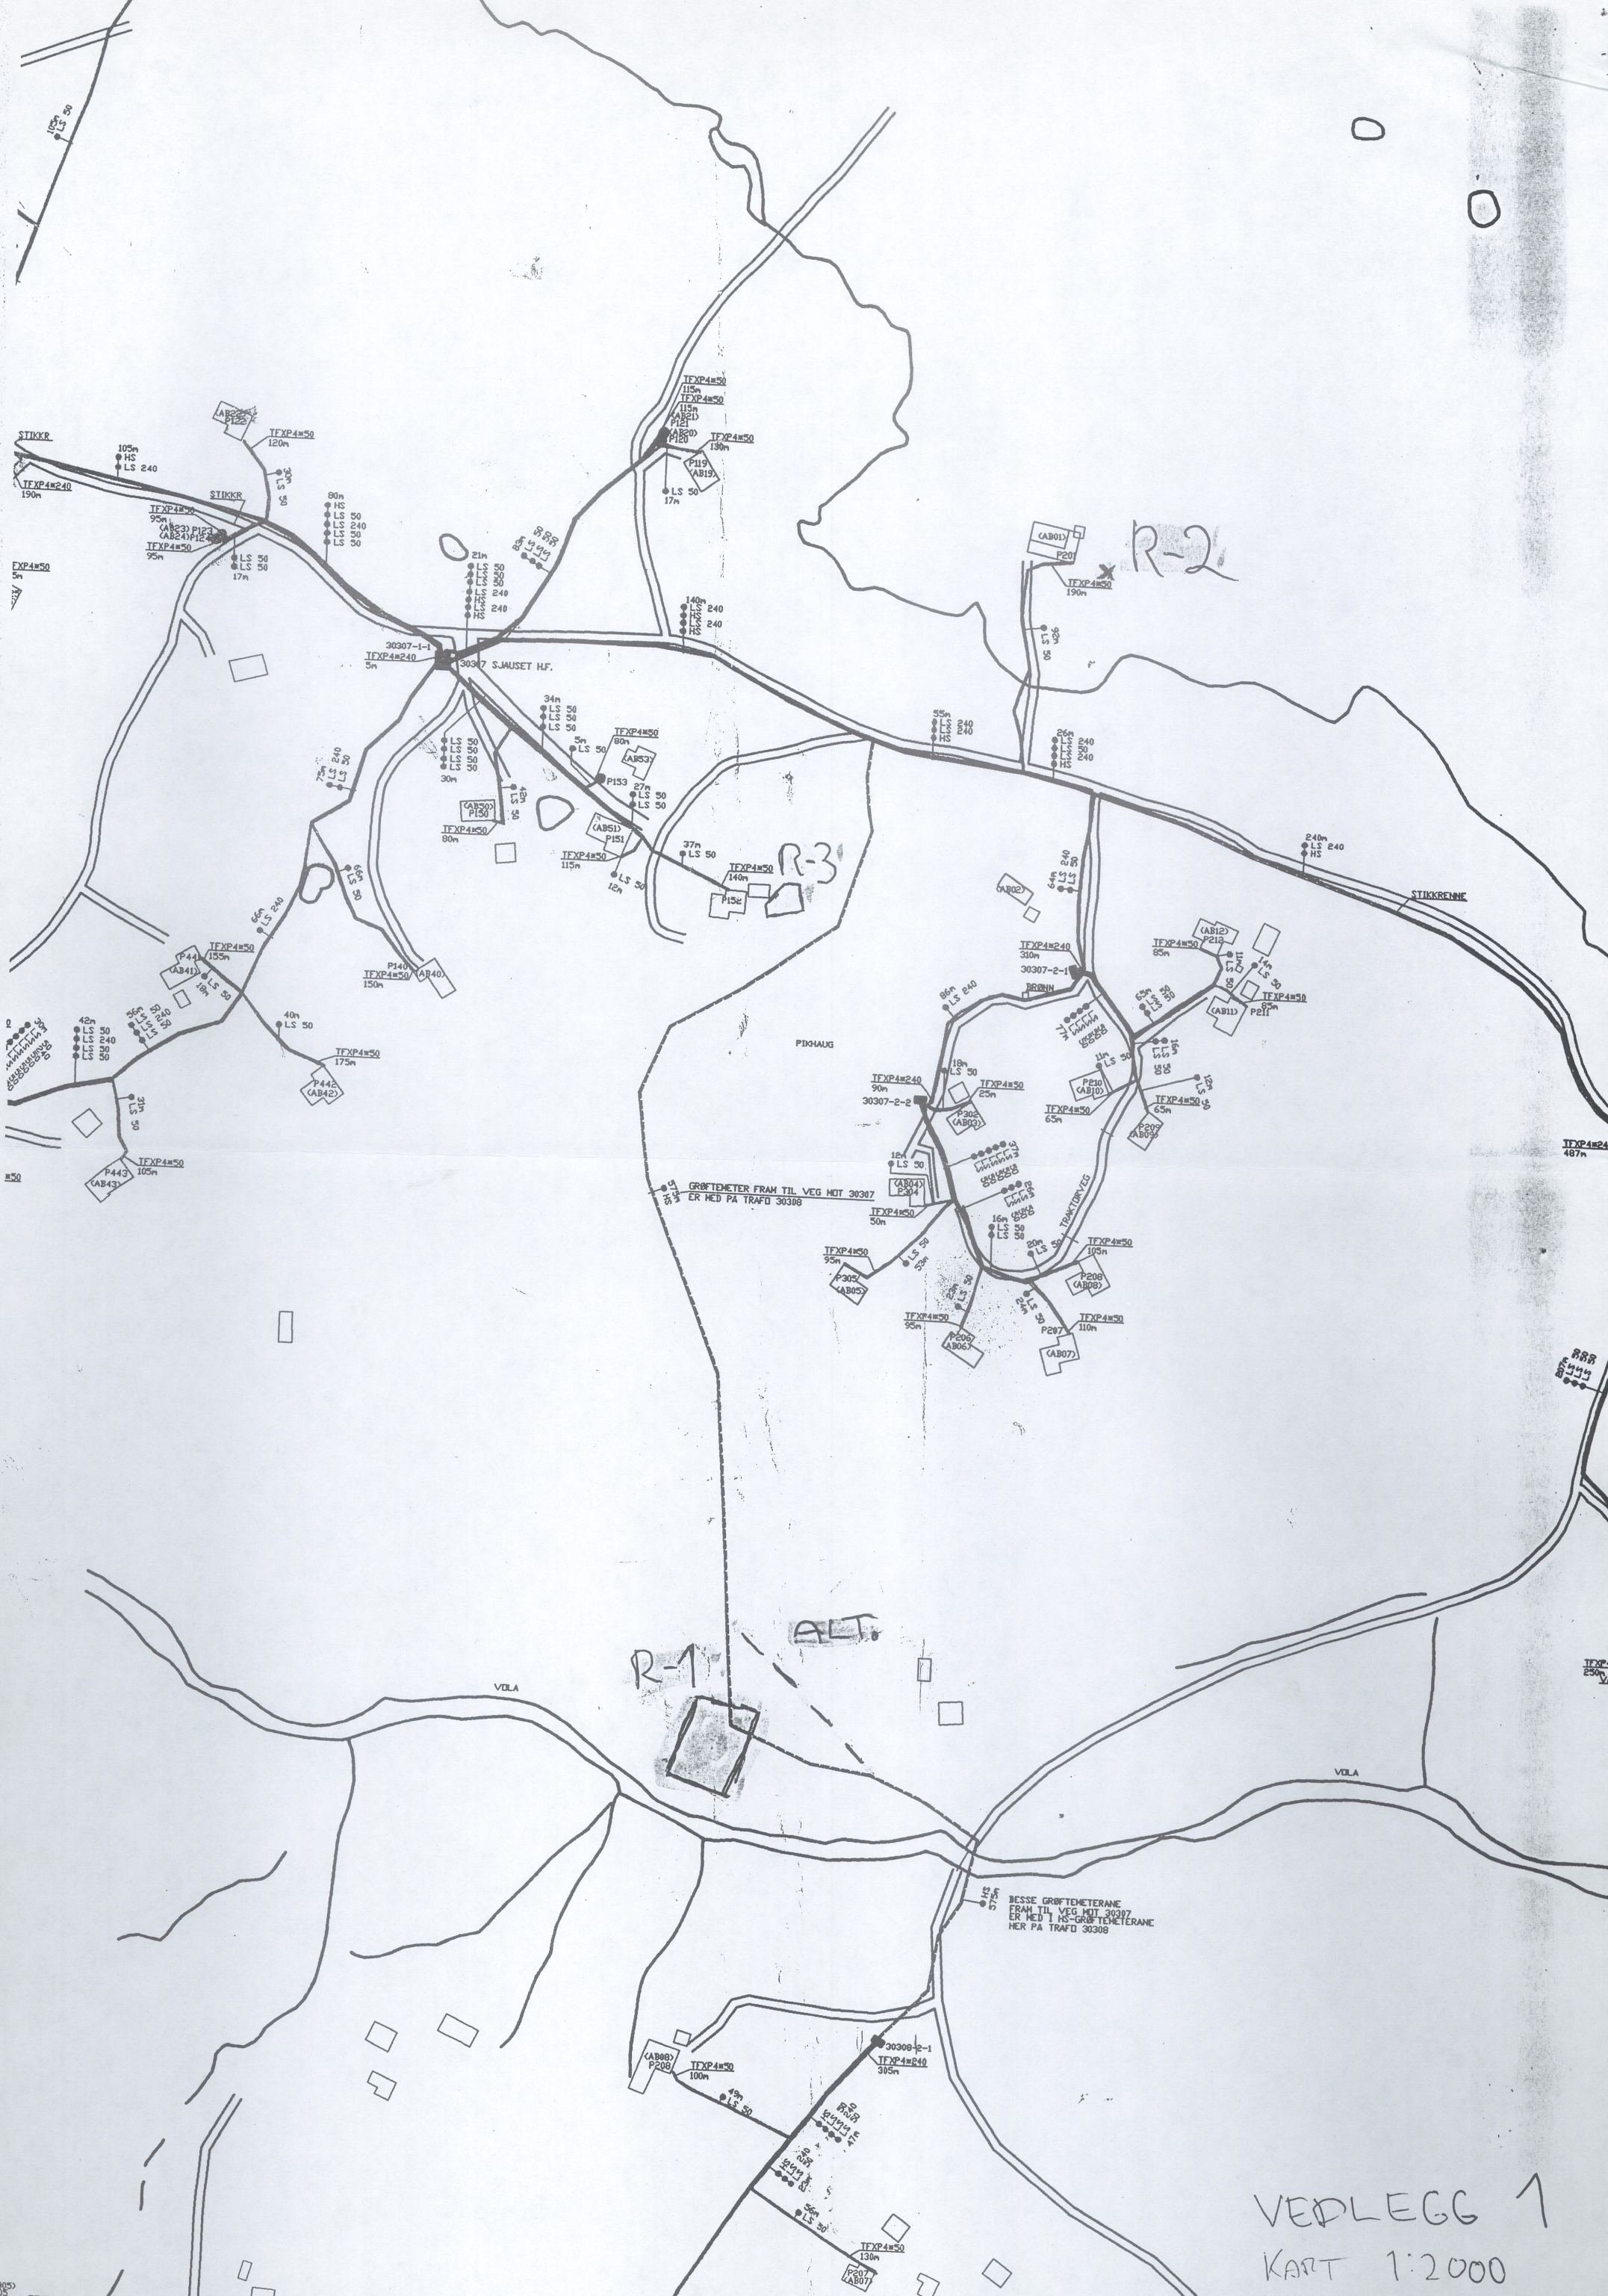
VEDLEGG 1  
KART 1:2000

**R-1 Jernvinneanlegg.** På brinken av en flate på nordsiden av Vola ble det funnet jernslag. Anlegget er ikke synlig på overflaten. Området som tilhører anlegget er på ca. 20x25 meter. Flere steder her er det svært mye kull i bakken, og det ble også sett røstet (tørket) myrmalm i prøvestikkene.

**R-2 Kullgrop.** Gropa ligger på vestsiden av den østligste gruslagte veien inn til ny hytte på gbnr. 26/210. Den har en diameter på 1,5x1,0 meter og er 0,5 meter dyp. Gropa kommer ikke i konflikt med kabeltraséen slik den er tegnet inn på kartet.

**R-3 Jernvinneanlegg.** Ligger helt inntil uthuset på gbnr. 26/212. Markerer seg som en liten høyde i terrenget, nedsunken i midten. Kraftig kullag på ca. 10 cm tykkelse rett under torva. Noen slaggbiter.  
**Tiltak:** Kabeltraséen går like øst for jernvinneanlegget. Her må man være påpasselig slik at det ikke graves nærmere enn 5 meter fra anleggets ytterkant.

R-2

R-3

R-1

**Tiltak:** Kabelen er tenkt lagt der hvor dette anlegget ligger. Vi foreslår at kabelen legges lenger øst enn foreslått, dvs. nærmere hytta på gbnr. 26/131. Dette er skissert på vedlagt kart. Områdets avgrensning i terrenget er merket med røde bånd i hvert hjørne. Velges det en annen løsning, må kulturavdelingen kontaktes før graving.
