Svar på søknad om bygging av landbruksveien Livs vei, gnr.: 90, bnr.: 8 i Flesberg kommune - gjennomført befaring

Kulturminneregistrering i forbindelse med bygging av Lene og Stians veg , Søre bekkjorden 90 / 8 , Flesberg kommune

RAPPORT FRA ARKEOLOGISK REGISTRERING

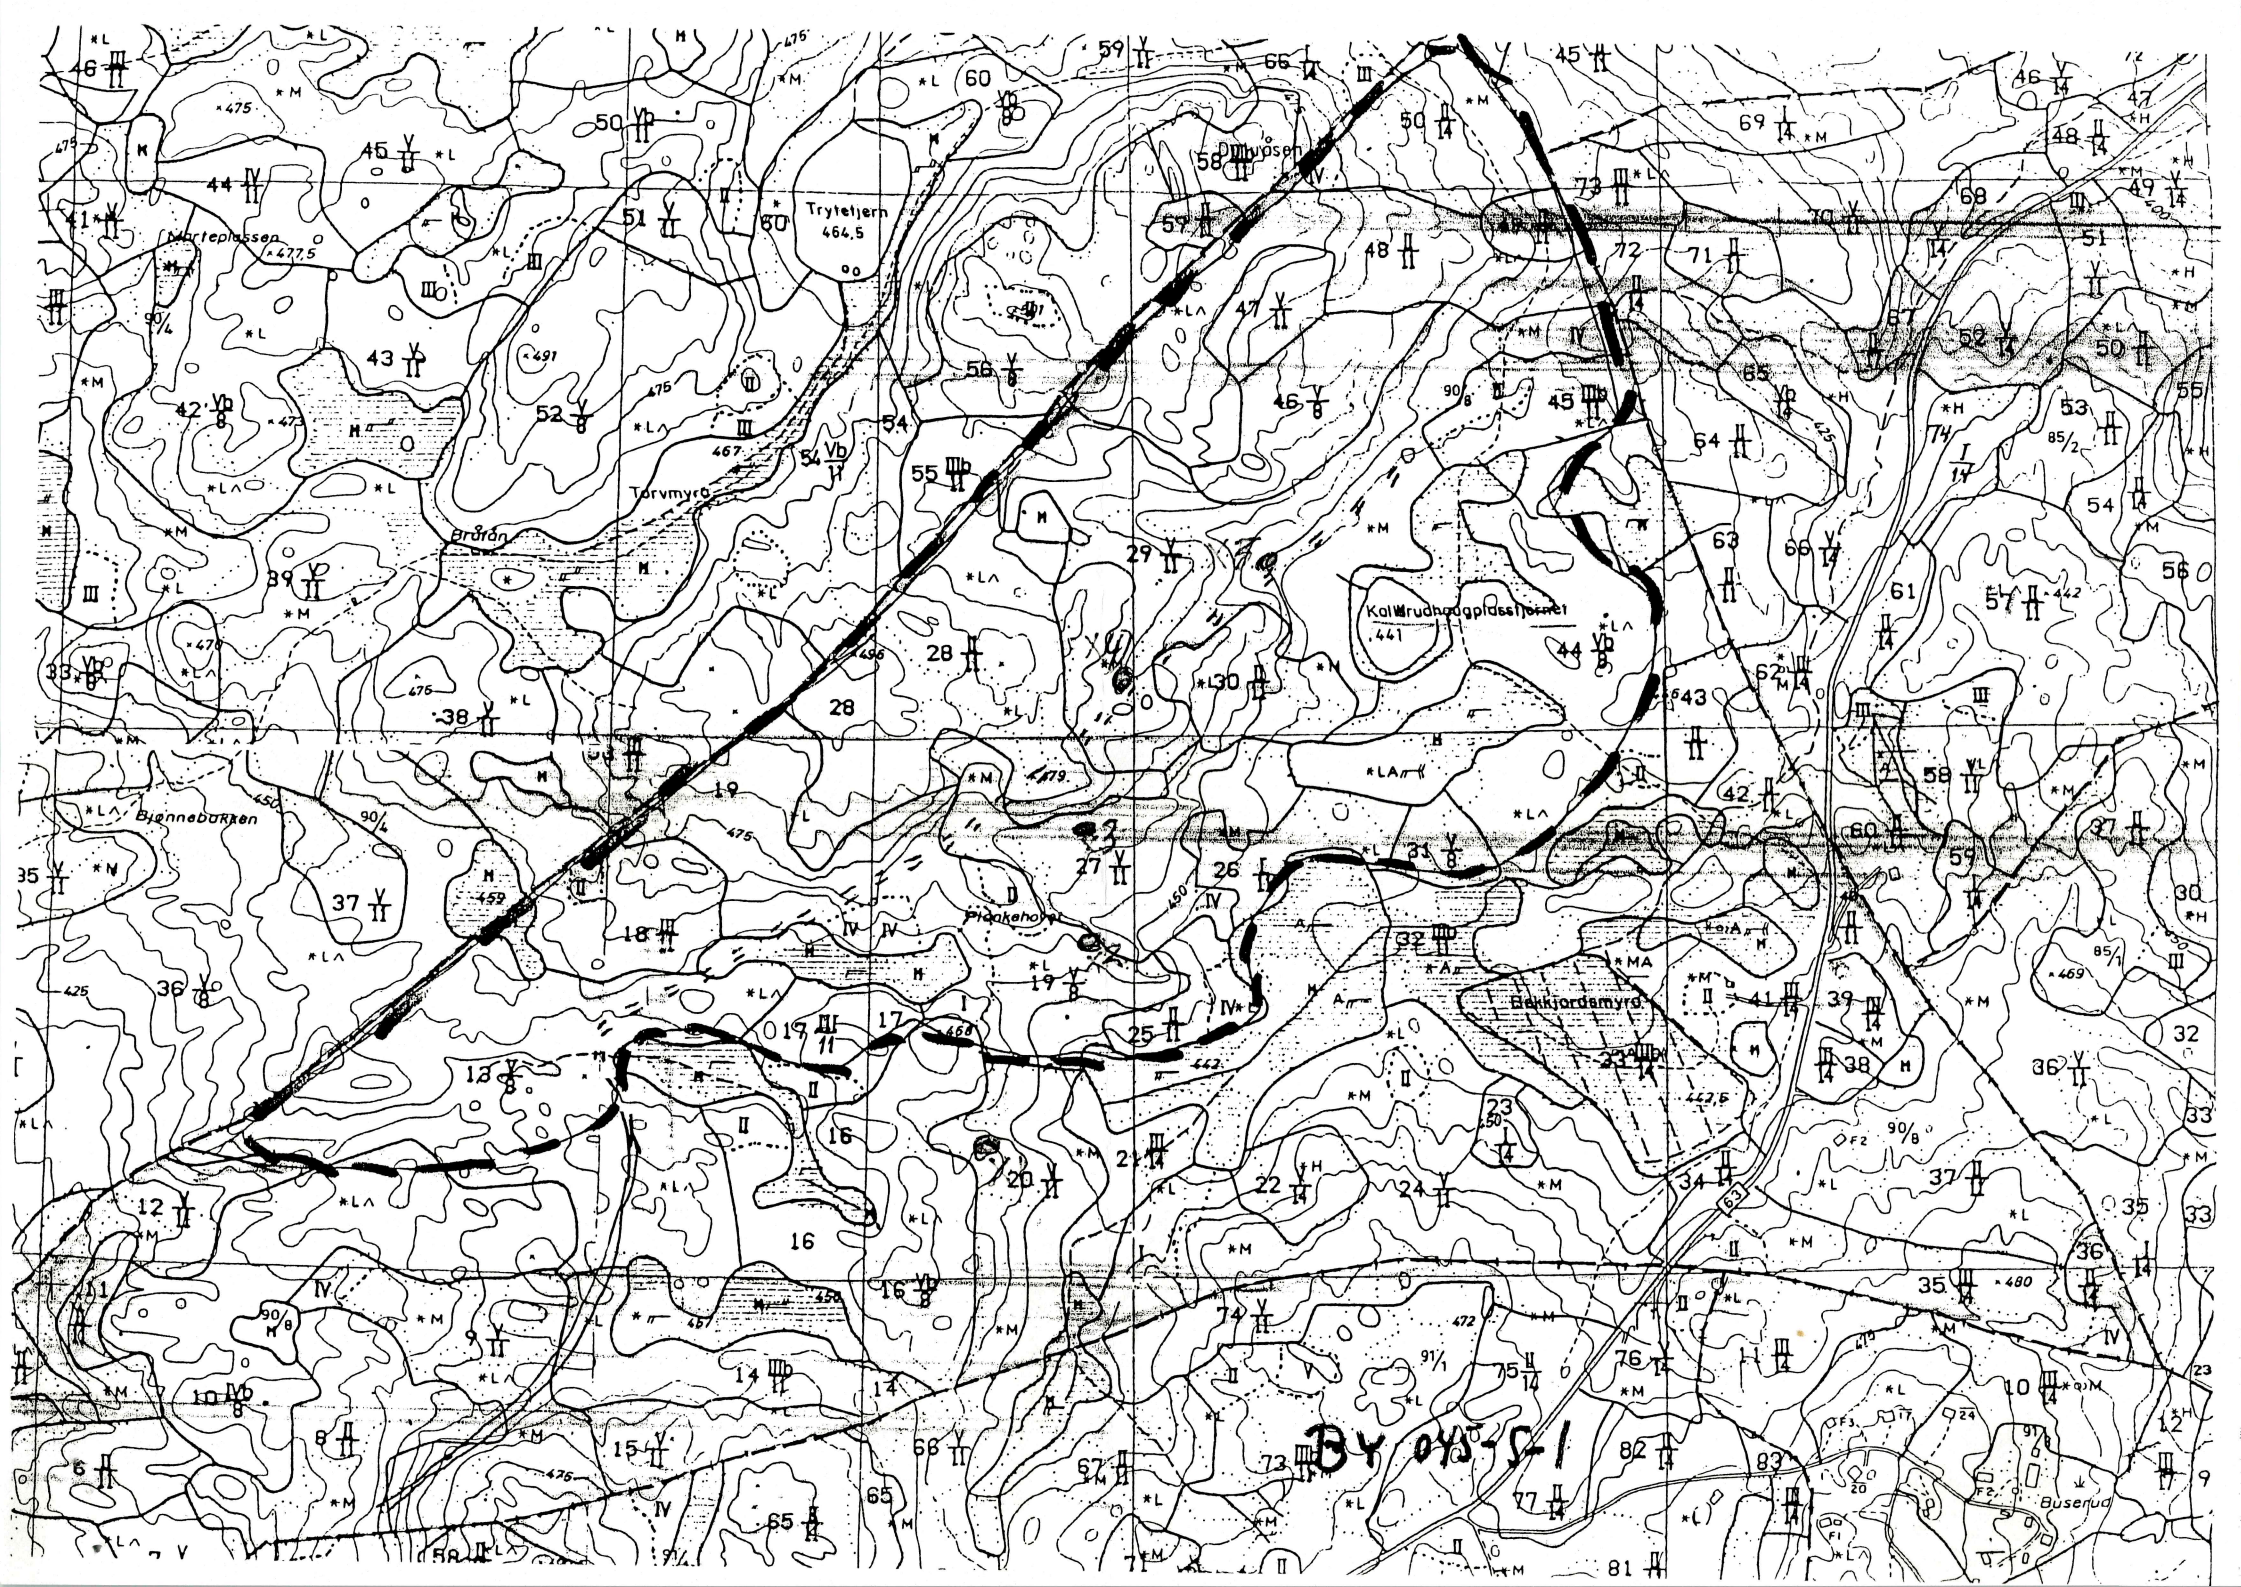
Det ble registrert at det befinner seg tre kullmiler, en miletuft og en hustuft i og i nærheten av traseen. Disse kulturminnene er registrert på registreringsskjema og kart. De har fått nummer X1 – X5. Se vedlegg 1.

Kullmile X1 og X2, var direkte overkjørt. Selv om kullmiler ikke er automatisk freda kulturminner, mener kulturavdelingen det er svært uheldig at slike kulturminner blir berørt. Det ble besluttet at veien skulle legges utenfor disse og at milene skulle tildekkes for å unngå større slitasje.

Kullmile X3 ligger kant i kant med veien. X3 kommer ikke i konflikt med veien, men bærer tydelig preg at også denne har blitt overkjørt, trolig på en annen tid av året, da sporene etter landbrukskjøretøyet er mindre synlig.

X4 er en miletuft. Vi tok med en prøve, som vi trolig skal sende til undersøkelse for å få bekreftet alderen på denne. I profilen vi laget, gikk det frem at det finnes mye kull i denne mila. Det kan likeledes se ut som om mila er intakt, dvs at det finnes betydelig mye kull i denne. Det er viktig at traseen legges slik at mila ikke blir berørt.

Det finnes også tuft etter en husmannsplass, som ligger i nærheten av et lite tjern med navn: "Kallerudhaugplasstjernet", her markert som nummer X5 på kartet, like ved traséen.
