BUSKERUD FYLKESKOMMUNE
3020 Drammen
Besøksadresse: Hauges gate 89
Telefon 32 80 85 00
KULTURADMINISTRASJONEN
Telefax: 32 80 86 72

Vår dato: 12.12.96
Deres dato: 09.12.96
Vår ref.: 4363/96 ilgl/-
Deres ref.:

SIKRING AV ROLLAG STAVKIRKE - ANLEGGING AV HØYDEBASSENG ROLLAG KOMMUNE

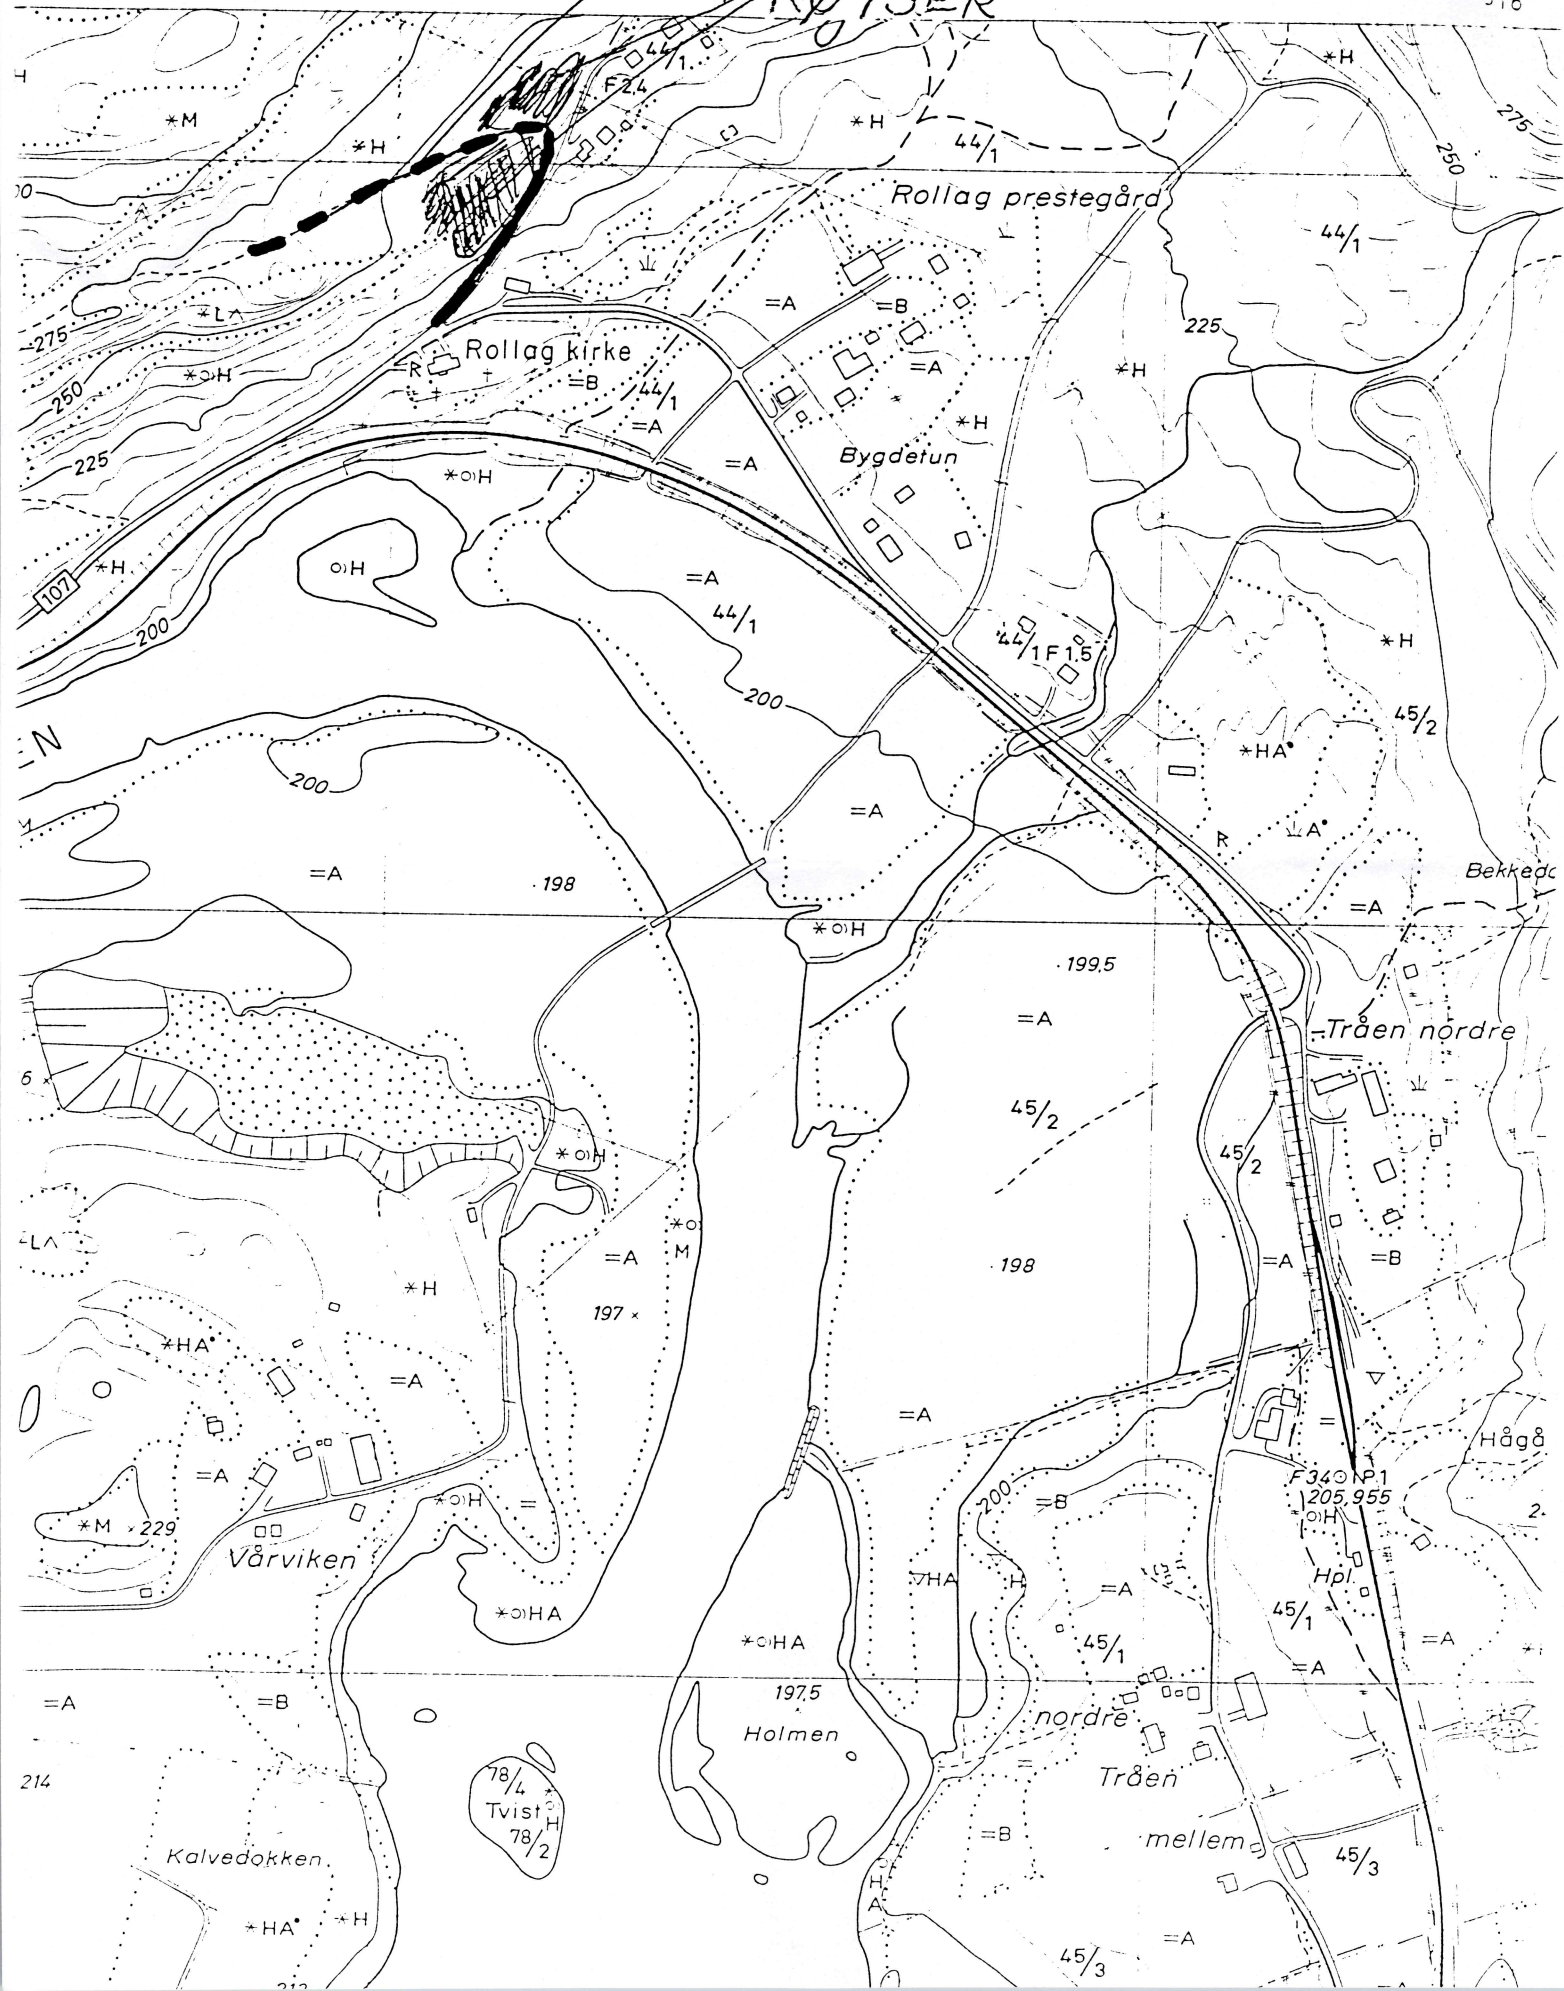
TRAKTORVEG (TROLLHOVDÅSEN) RØYSER

Traseen for vannledningen kan ikke aksepteres slik den var planlagt. Det går en traktorveg, ca. 4 meter bred som vi mener vannledningen bør legges i. Noen av røysene ligger helt i kanten av denne traktorvegen. Teknisk sjef sier at det er nødvendig med 8 meters bredde for å legge vannledningen og for å komme fram med store maskiner og lastebiler ved siden av. Dette medfører at flere røysar vil gå tapt. P.g.a. snømengden var det vanskelig å finne ut hvor mye som kan bli berørt.

Vi kan ikke akseptere at det blir gjort inngrep i 8 meters bredde i det området hvor røysene ligger. Tiltaket må holdes innenfor bredden til traktorvegen som er på ca. 4 meter. Det må også vises forsiktighet ved legging av vannledningen langs eksisterende veg før man går inn på traktorvegen. Dersom fyllmasser må midlertidig deponeres utenfor vegen og traktortraseen, må det legges duk under massene og arbeidet må utføres med forsiktighet. Dersom denne løsningen blir valgt, må vi bli kontaktet i god tid før tiltaket settes i gang slik at vi kan følge arbeidet og orientere anleggsarbeiderne før anleggsstart.
