Sak Reguleringsplan for Veienmarka boligfelt,  
Veien gnr.49/1.Norderhov s,pdg,Ringerike k, Buskerud

Dok.nr.	Dato	Dokument (type, tittel)	Merknader
1.	16.11.71	Kart over Veiengravfeltet i målestokk 1: 1 000	
2.	13.02.81	Regleringsplan for del av Veienmarka fra Ringerike kommune.

Gårds/bruksnavn VEIEN	
G.nr./br.nr. 49 / 1	
Kommune Ringerike	Fylke Buskerud
Sogn Norderhov	Prestegjeld Norderhov
Eier/bruker, adr.	
Gjelder: Innberetning om befaring av gravhaug.	
Flyfoto	Kartref.
Innber./rapport/reg. ved: Per Hernæs	Dato 16.5.84

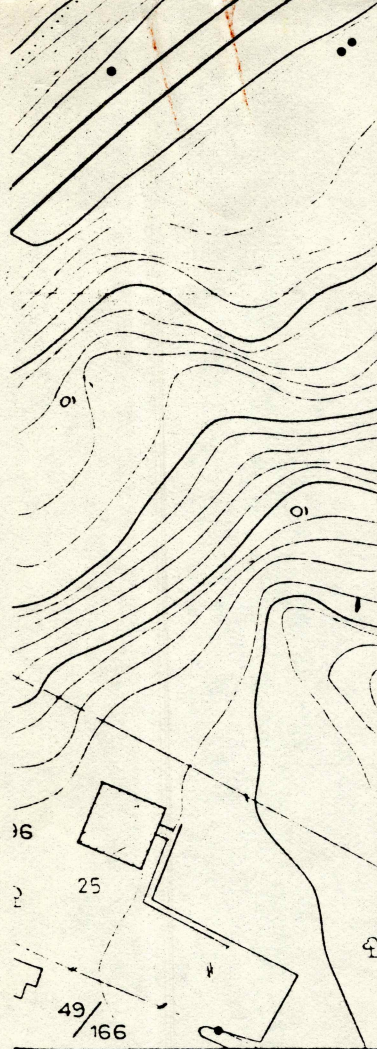
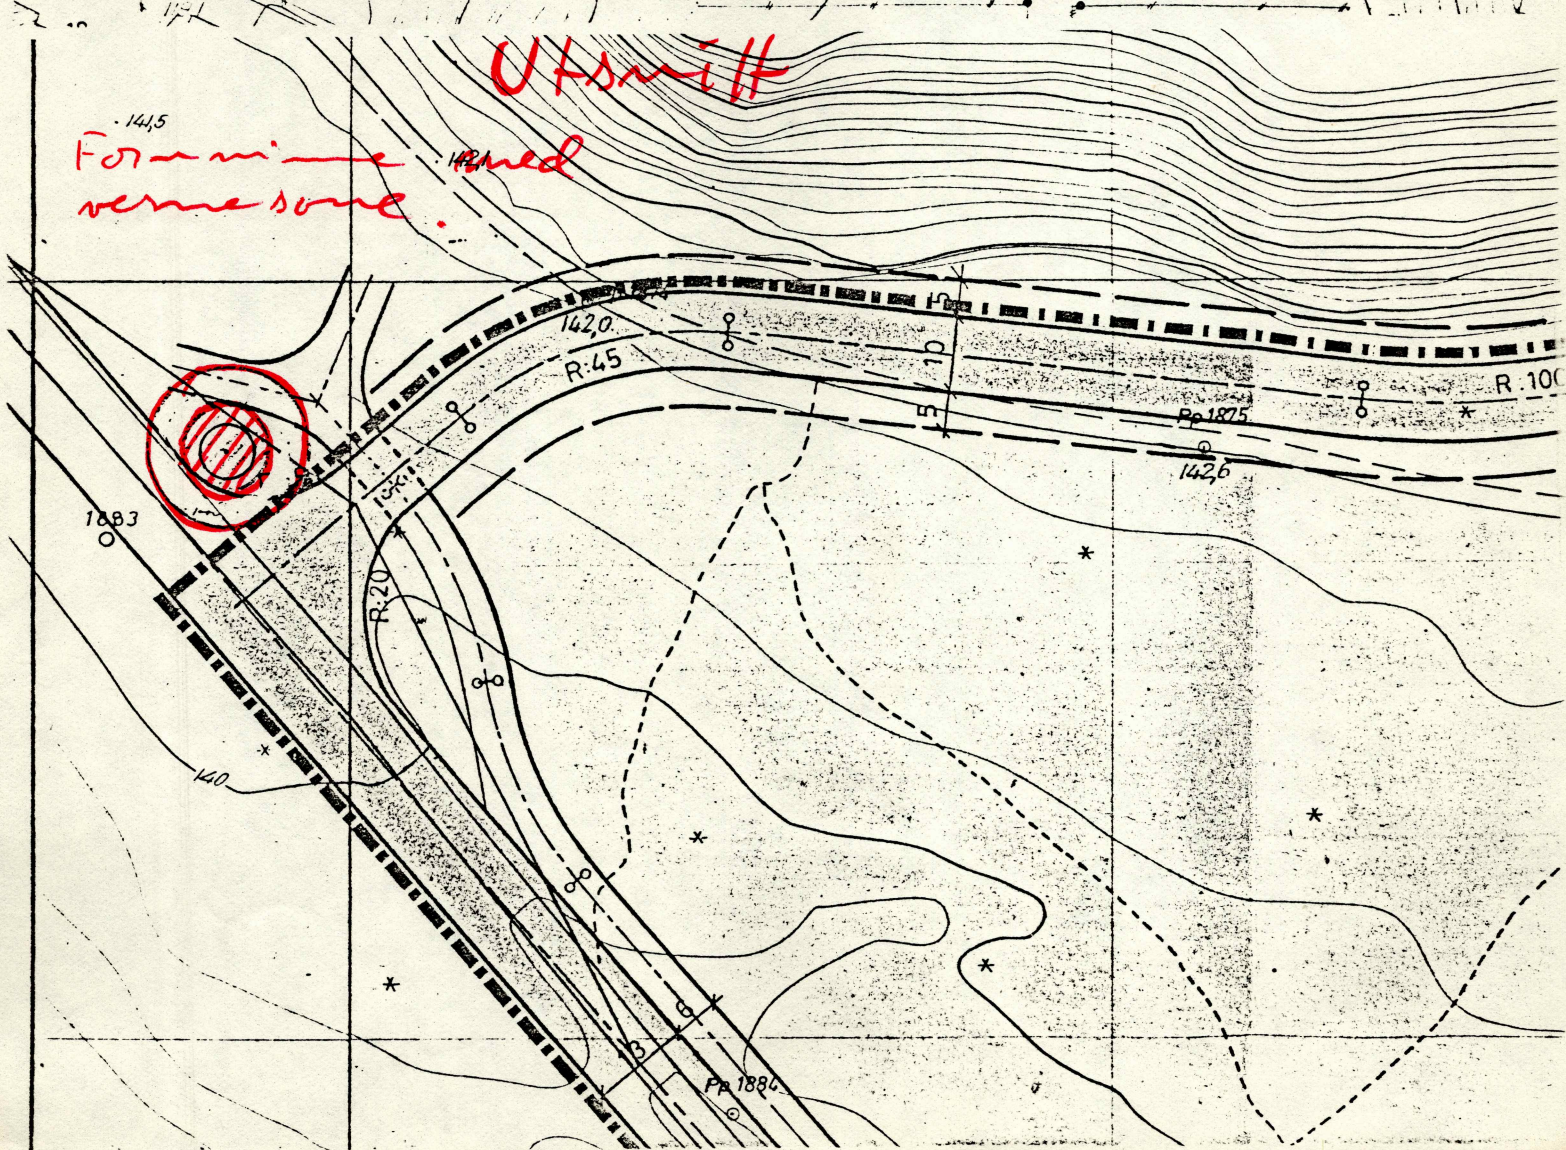
*SKADET  
GRAVHAUG*

Jeg kunne bare konstatere at det er gjort skader på haugen. I V-kant er kjørt på et tynt lag masse over fotgrøfta og en anleggsmaskin, sannsynligvis med larvefötter, har beveget seg ca. 0,5 m innenfor selve haugfoten og trykket overflaten ca. 10 cm. ned. Mot SV og S er det gått helt inn til haugfoten med grøft og fotgrøfta er ødelagt her. Ødeleggelsen kan ikke karakteriseres som omfattende. Jeg vil anta at restaureringsarbeidet vil omfatte ca. ett dagsverk, inkludert kjøretid fra Oslo.

C	Justering vegkryss	15-10-81	A.R.
B	Rev. gangveg	30-5-80	A.R.
A	Rev. i h.h. til bygningsr. vedtak 231/79	25-4-79	A.R.
IND. ANT.	REV. GJELDER	DATO	SIGN.
<b>VEIENMARKA BOLIGFELT</b>		MÅLE-STOKK	TEGN. A.R.
		1:1000	TRAC. F.D.
			KFR. R.V.H.
			REG.PL.NR. 140
RINGERIKE REGULERINGSVESEN: 18 / 1 - 1979		TEGN.NR.	REV. C
VEDTATT I RINGERIKE KOMMUNESTYRE:		28 / 6 - 1979

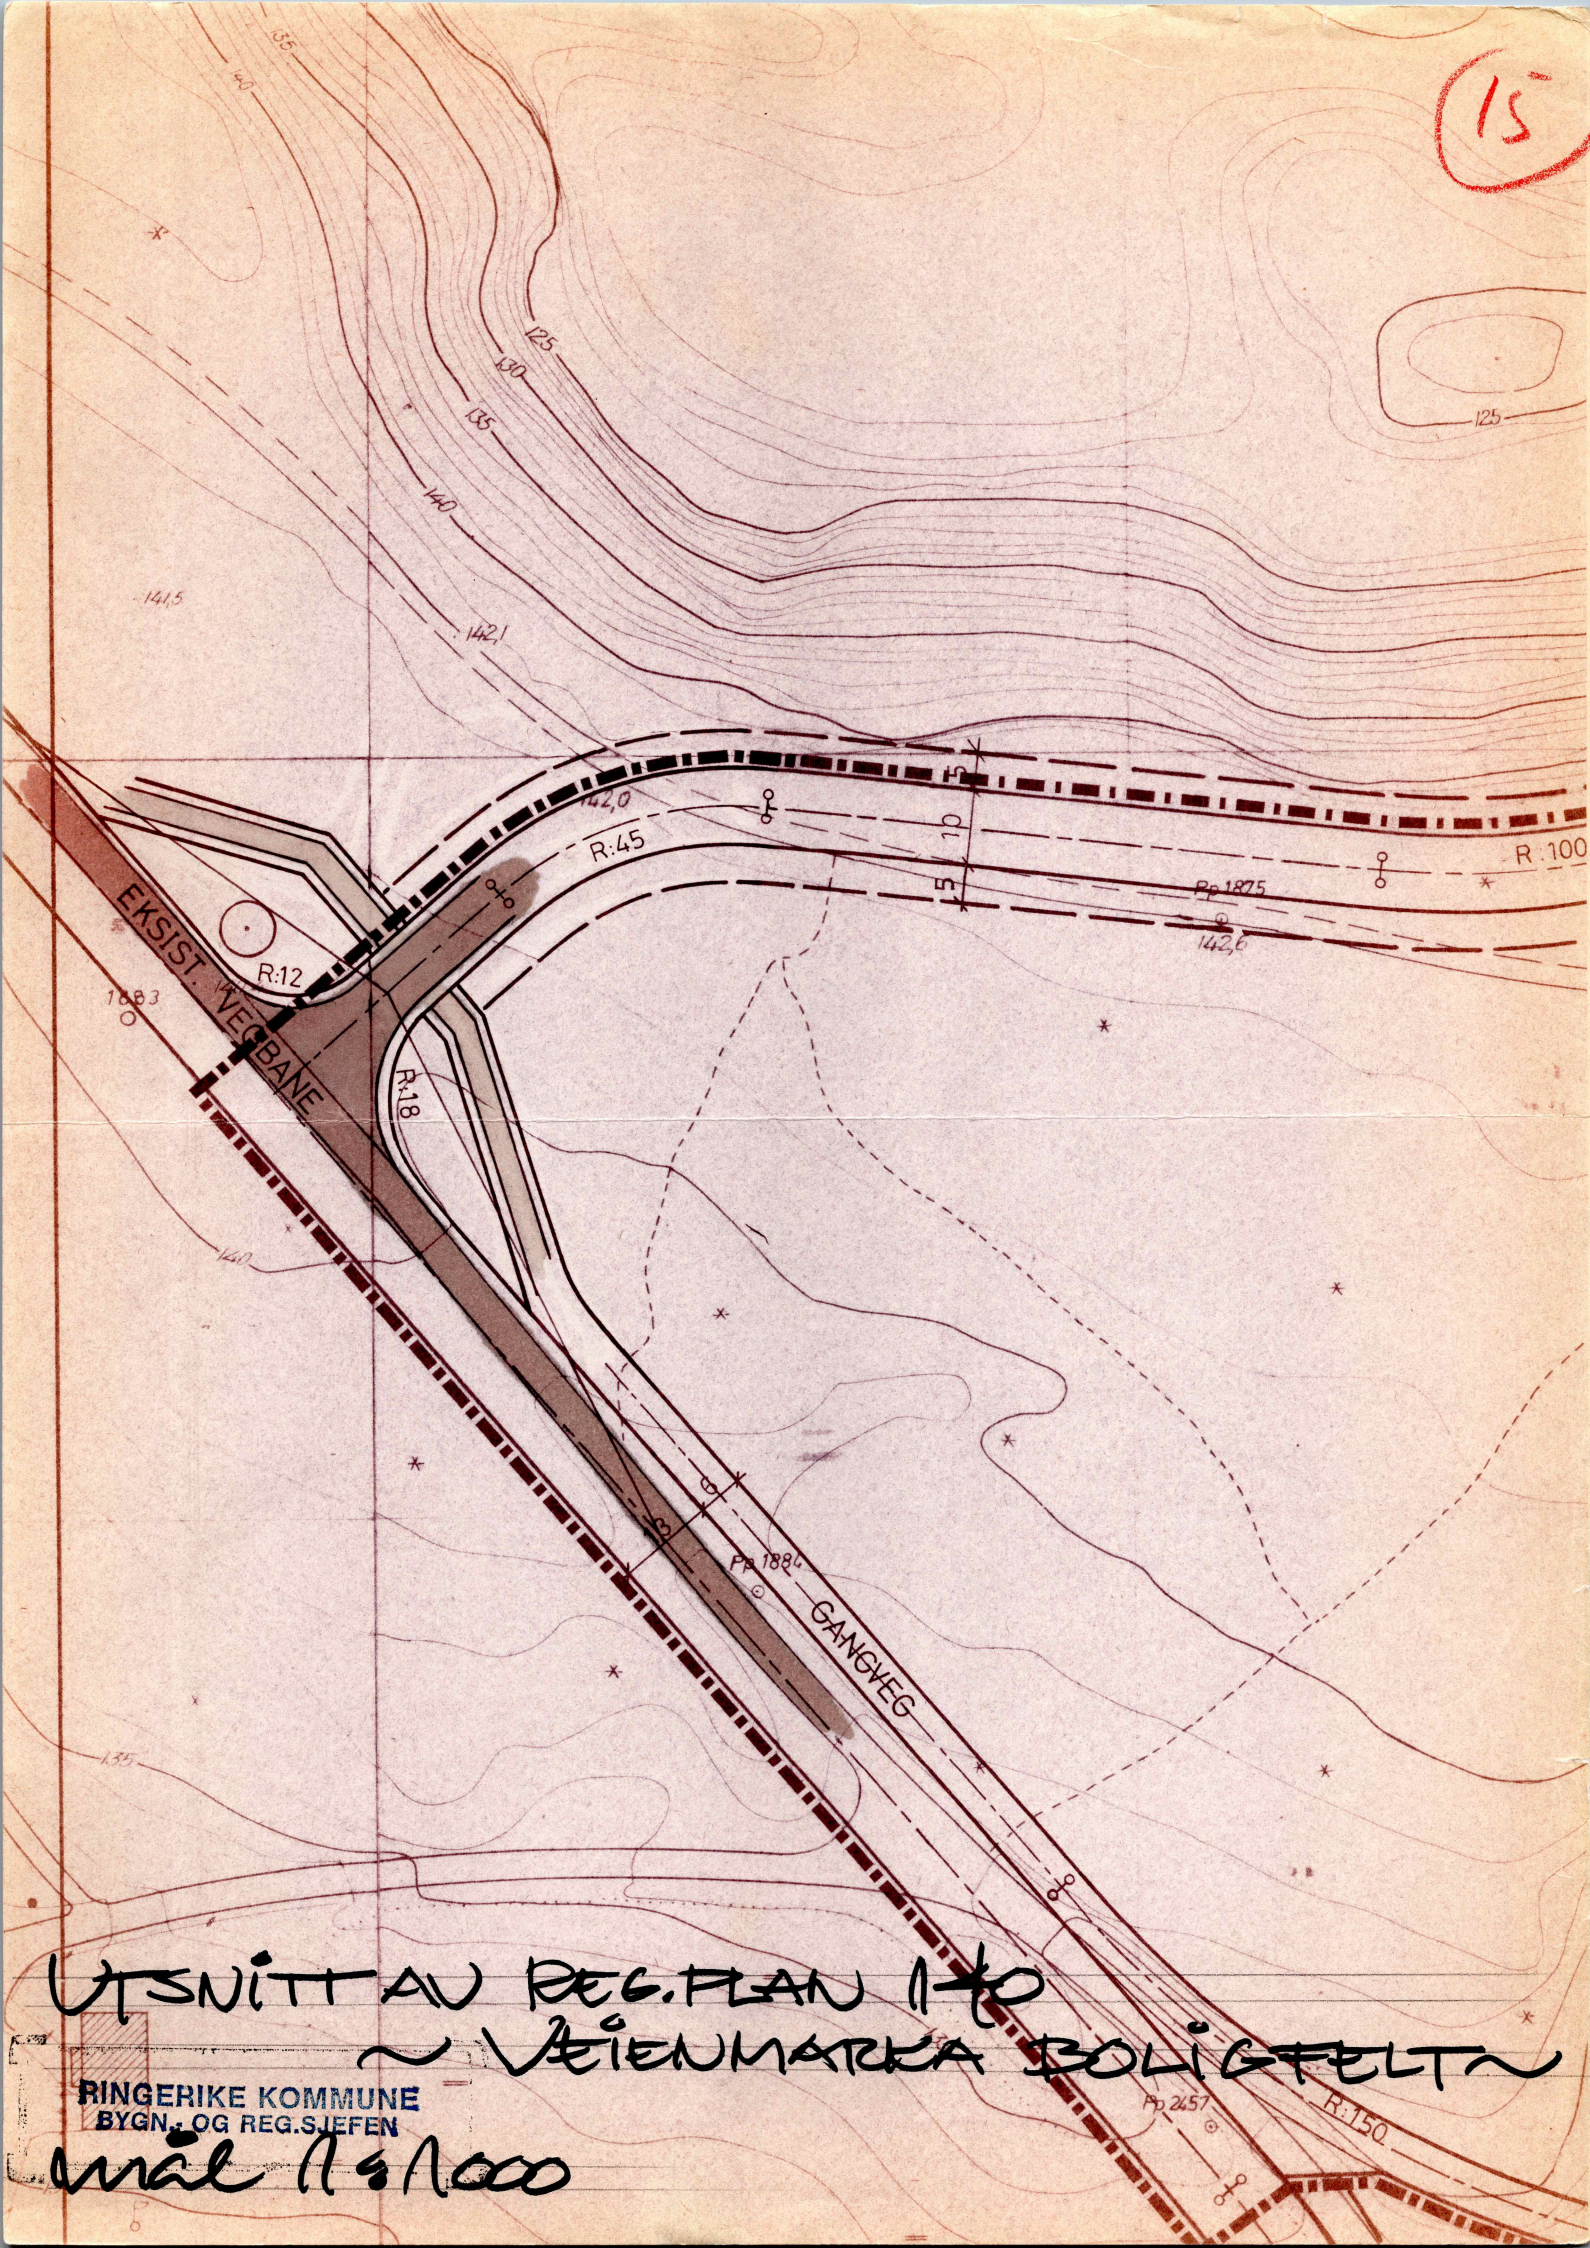
UTSNITT AV REG. PLAN 1/10  
 ~ VEIENMARKA BOLIGFELTN ~

./.  
Traséen for veg og gangveg ved gravhaugen nær overnevnte plan-område er på ny justert. Vi sender vedlagt kopi av det nye forslaget. Eksisterende fylkesveg samt selve vegbanen på den regulerte boligvegen er markert med farge. Avstanden til fylkesvegen er jo gitt. Vi går ut fra at det ikke er meningen at den skal legges om. Det ville forøvrig bare medføre at den kom i kollisjon med to hauger på andre siden av vegen. Forøvrig håper vi at forslaget nå tilfredsstillter Deres krav.

Den foreslåtte omregulering av avkjøring og gang-sykkelvei  
tilfredsstillter bestemmelsene i Lov om kulturminner, og kan  
aksepteres.

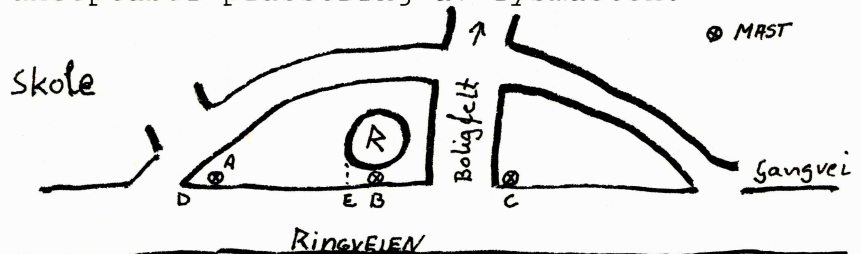
Det ble oppnådd enighet om at lysmast ved B flyttes til A. Kabelgrøften skal graves under tilsyn av arkeolog. Grøften blir ca. 60 cm dyp og 50 cm vid. Avstanden fra D-A er 5 meter og det er 19 meter mellom A og E hvor E markerer fotgrøften om gravhaugen.

El-verket kunne tenke seg lysmasten plassert som vist i C, da krysset ellers kan få dårlig lysdekning. Da det kan rettes ekstra lyskaster på mast C så ble dette ønsket frafalt.

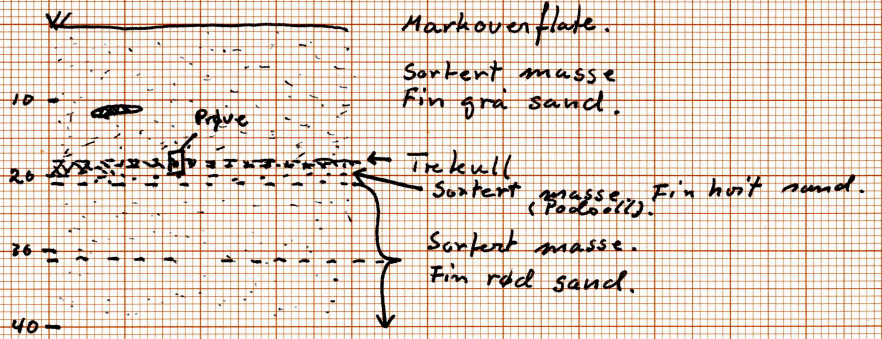
B.

Profil mot  $\emptyset$  gjennom stolpehullet. 1-2.  
 Målestokk 1:10

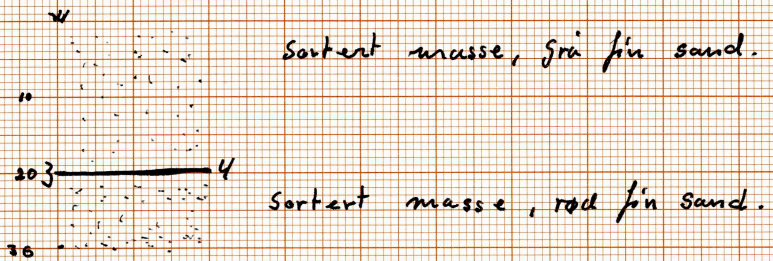
C.

Tegning 1:10
